## Rapport de mission de repérage des matériaux et produits contenant de l'amiante avant réalisation de travaux

Norme NF X 46-020 V .2017

42 RUE C CALLON

RAPPORT N° :	32LA00304	Laboratoire d'Analyses :	ITGA
Repérage réalisé le :	24/09/2019	Adresse laboratoire :	3 RUE ARMAND HERPIN LACROIX - CS 46537 35065 RENNES CEDEX
Accompagnateur :		Numéro d'accréditation :	1-5967
Par :	Abdessamad RHENZOUR	Organisme d'assurance professionnelle :	AXA France
N° certificat :	DTI3342	Adresse assurance :	313 Terrasses de l'Arche 92727 NANTERRE CEDEX
Date d'obtention :	23/11/2017	N° de contrat d'assurance :	10158549604
Organisme certificateur	DEKRA 5 avenue Garlande - 92220 BAGNEUX	Date de validité :	31/12/2019

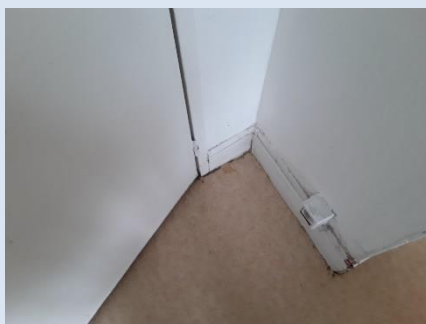
PRELEVEMENT : 32LA00304P001			
NOM DU CLIENT	NUMERO DU DOSSIER	PIECE OU LOCAL	
OPH77	32LA00304 24/09/2019	Cuisine (Rez de chaussée)	
ELEMENT	DESCRIPTIF DU LABORATOIRE	DATE DE PRELEVEMENT	NOM DE L'OPERATEUR
Revêtement souple	Matériau souple beige avec poussières	24/09/2019	RHENZOUR Abdessamad
LOCALISATION		RESULTAT	
Sol		Fr1:Amiante non détecté

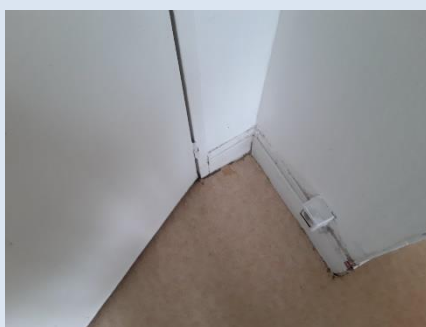
PRELEVEMENT : 32LA00304P001			
NOM DU CLIENT	NUMERO DU DOSSIER	PIECE OU LOCAL	
OPH77	32LA00304 24/09/2019	Cuisine (Rez de chaussée)	
ELEMENT	DESCRIPTIF DU LABORATOIRE	DATE DE PRELEVEMENT	NOM DE L'OPERATEUR
Revêtement souple	Revêtement souple beige	24/09/2019	RHENZOUR Abdessamad
LOCALISATION		RESULTAT	
Sol		Fr2:Amiante non détecté

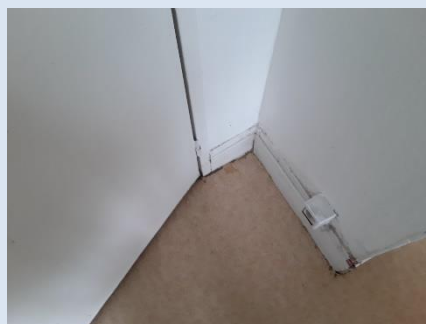
PIECE	ETAGE	ELEMENTS	DESCRIPTIF LABORATOIRE	Echantillon	REPERAGE	ETAT	RESULTAT
Cuisine	Rez de chaussée	Revêtement souple	Colle bitumineuse noire en faible quantité	32LA00304P001	Sol	DEGRADATION PARTIELLE	Fr3:Amiante détecté (Chrysotile)

PRELEVEMENT : 32LA00304P001			
NOM DU CLIENT	NUMERO DU DOSSIER	PIECE OU LOCAL	
OPH77	32LA00304 24/09/2019	Cuisine (Rez de chaussée)	
ELEMENT	DESCRIPTIF DU LABORATOIRE	DATE DE PRELEVEMENT	NOM DE L'OPERATEUR
Revêtement souple	Colle bitumineuse noire en faible quantité	24/09/2019	RHENZOUR Abdessamad
LOCALISATION		RESULTAT	
Sol		Fr3:Amiante détecté (Chrysotile)

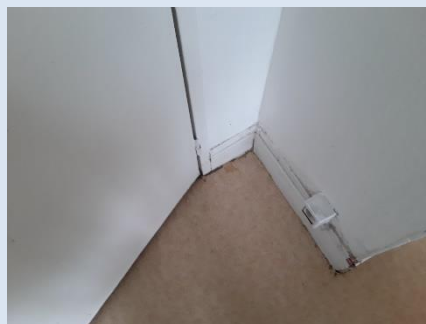
PRELEVEMENT : 32LA00304P001			
NOM DU CLIENT	NUMERO DU DOSSIER	PIECE OU LOCAL	
OPH77	32LA00304 24/09/2019	Cuisine (Rez de chaussée)	
ELEMENT	DESCRIPTIF DU LABORATOIRE	DATE DE PRELEVEMENT	NOM DE L'OPERATEUR
Revêtement souple	Ragréage gris + colle polymère jaune avec poussières non séparable	24/09/2019	RHENZOUR Abdessamad
LOCALISATION		RESULTAT	
Sol		Fr4:Amiante non détecté

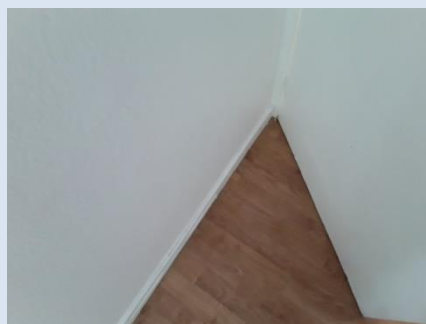
PRELEVEMENT : 32LA00304P002			
NOM DU CLIENT	NUMERO DU DOSSIER		PIECE OU LOCAL
OPH77	32LA00304 24/09/2019		Placard 4 (Rez de chaussée)
ELEMENT	DESCRIPTIF DU LABORATOIRE	DATE DE PRELEVEMENT	NOM DE L'OPERATEUR
Revêtement souple	Revêtement souple beige	24/09/2019	RHENZOUR Abdessamad
LOCALISATION		RESULTAT	
Sol		Fr1:Amiante non détecté

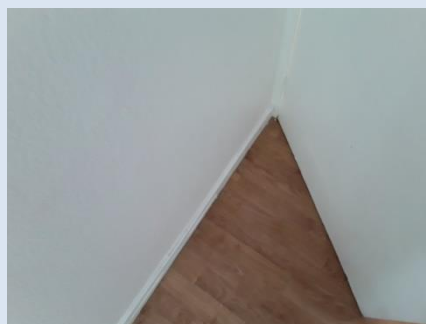
PRELEVEMENT : 32LA00304P002			
NOM DU CLIENT	NUMERO DU DOSSIER		PIECE OU LOCAL
OPH77	32LA00304 24/09/2019		Placard 4 (Rez de chaussée)
ELEMENT	DESCRIPTIF DU LABORATOIRE	DATE DE PRELEVEMENT	NOM DE L'OPERATEUR
Revêtement souple	Colle polymère jaune avec poussières non séparable + peinture non séparable + ragréage gris	24/09/2019	RHENZOUR Abdessamad
LOCALISATION		RESULTAT	
Sol		Fr2:Amiante non détecté

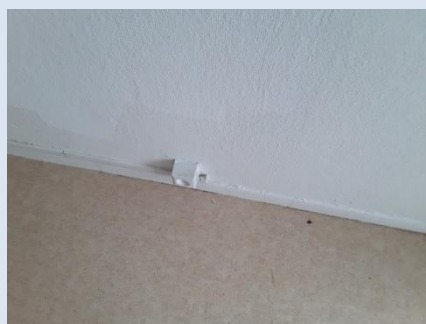
PRELEVEMENT : 32LA00304P003			
NOM DU CLIENT	NUMERO DU DOSSIER		PIECE OU LOCAL
OPH77	32LA00304 24/09/2019		Cuisine (Rez de chaussée)
ELEMENT	DESCRIPTIF DU LABORATOIRE	DATE DE PRELEVEMENT	NOM DE L'OPERATEUR
Enduit / Peinture béton	Peintures multiples non séparable + enduit plâtreux blanc en vrac	24/09/2019	RHENZOUR Abdessamad
LOCALISATION		RESULTAT	
Mur C		Amiante non détecté

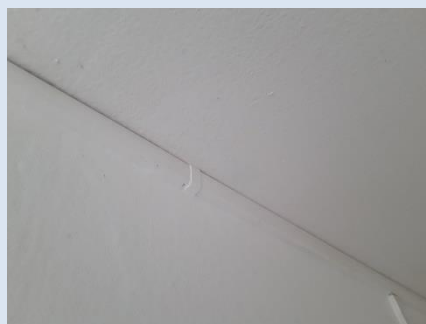
PRELEVEMENT : 32LA00304P004			
NOM DU CLIENT	NUMERO DU DOSSIER		PIECE OU LOCAL
OPH77	32LA00304 24/09/2019		Cuisine (Rez de chaussée)
ELEMENT	DESCRIPTIF DU LABORATOIRE	DATE DE PRELEVEMENT	NOM DE L'OPERATEUR
Enduit / Peinture béton	Peintures multiples non séparable + enduit plâtreux blanc en vrac	24/09/2019	RHENZOUR Abdessamad
LOCALISATION		RESULTAT	
Plafond		Amiante non détecté

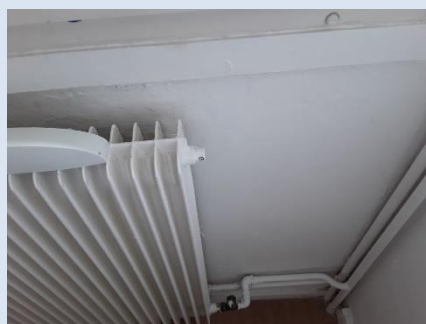
PRELEVEMENT : 32LA00304P005			
NOM DU CLIENT	NUMERO DU DOSSIER		PIECE OU LOCAL
OPH77	32LA00304 24/09/2019		Placard 3 (Rez de chaussée)
ELEMENT	DESCRIPTIF DU LABORATOIRE	DATE DE PRELEVEMENT	NOM DE L'OPERATEUR
Enduit / Peinture béton	Peintures multiples non séparable + enduit gris en vrac	24/09/2019	RHENZOUR Abdessamad
LOCALISATION		RESULTAT	
Mur B		Amiante non détecté

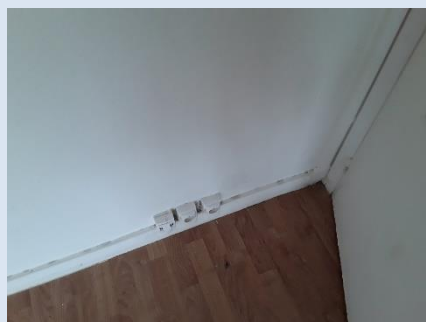
PRELEVEMENT : 32LA00304P006			
NOM DU CLIENT	NUMERO DU DOSSIER		PIECE OU LOCAL
OPH77	32LA00304 24/09/2019		Séjour / Salon (Rez de chaussée)
ELEMENT	DESCRIPTIF DU LABORATOIRE	DATE DE PRELEVEMENT	NOM DE L'OPERATEUR
Enduit / Peinture béton	Peinture non séparable + enduit plâtreux blanc en vrac + matériau gris en vrac non séparable	24/09/2019	RHENZOUR Abdessamad
LOCALISATION		RESULTAT	
Mur D		Amiante non détecté
