Rapport de mission de repérage des matériaux et produits contenant de l'amiante avant réalisation de travaux

46 RUE GALLON

77310 ST FARGEAU PONTIERRY

RAPPORT N° :	32LA40103	Laboratoire d'Analyses :	ITGA
Repérage réalisé le :	06/05/2019	Adresse laboratoire :	3 RUE ARMAND HERPIN LACROIX - CS 46537 35065 RENNES CEDEX
Accompagnateur :		Numéro d'accréditation :	1-5967
Par :	Olivier GUERIN	Organisme d'assurance professionnelle :	AXA France
N° certificat :	17-881	Adresse assurance :	313 Terrasses de l'Arche 92727 NANTERRE CEDEX
Date d'obtention :	17/02/2017	N° de contrat d'assurance :	10158549604
Organisme certificateur	ABCIDIA Certification 4 route de la Noue - 91190 GIF-SUR-YVETTE	Date de validité :	31/12/2019

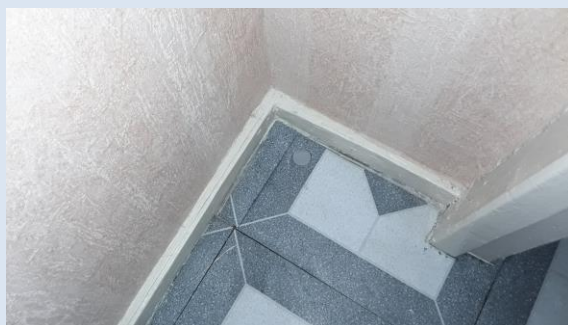
PRELEVEMENT : 32LA40103P001			
NOM DU CLIENT	NUMERO DU DOSSIER		PIECE OU LOCAL
OPH77	32LA40103 06/05/2019		Entrée (RC)
ELEMENT	DESCRIPTIF DU LABORATOIRE	DATE DE PRELEVEMENT	NOM DE L'OPERATEUR
Dalle de sol	Revêtement cassant gris	06/05/2019	GUERIN Olivier
LOCALISATION		RESULTAT	
Sol		Fr1:Amiante non détecté

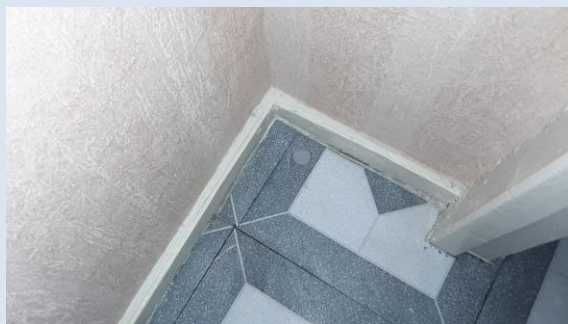
PRELEVEMENT : 32LA40103P001			
NOM DU CLIENT	NUMERO DU DOSSIER		PIECE OU LOCAL
OPH77	32LA40103 06/05/2019		Entrée (RC)
ELEMENT	DESCRIPTIF DU LABORATOIRE	DATE DE PRELEVEMENT	NOM DE L'OPERATEUR
Dalle de sol	Dalle dure cassante beige	06/05/2019	GUERIN Olivier
LOCALISATION		RESULTAT	
Sol		Fr2:Amiante détecté (Chrysotile)

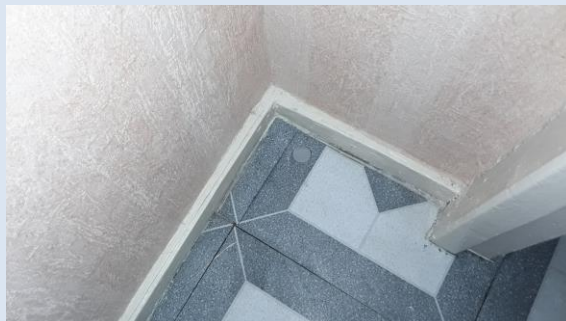
PRELEVEMENT : 32LA40103P001			
NOM DU CLIENT	NUMERO DU DOSSIER	PIECE OU LOCAL	
OPH77	32LA40103 06/05/2019	Entrée (RC)	
ELEMENT	DESCRIPTIF DU LABORATOIRE	DATE DE PRELEVEMENT	NOM DE L'OPERATEUR
Dalle de sol	Matériau compact gris hétérogène	06/05/2019	GUERIN Olivier
LOCALISATION		RESULTAT	
Sol		Fr3:Amiante non détecté

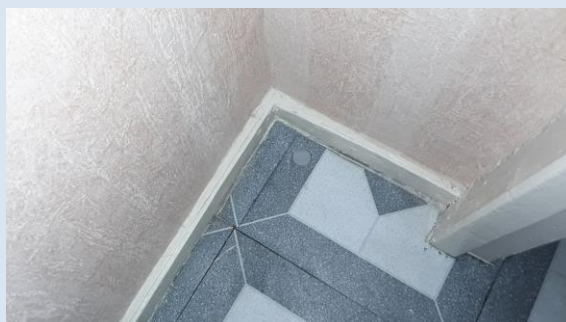
PRELEVEMENT : 32LA40103P001			
NOM DU CLIENT	NUMERO DU DOSSIER	PIECE OU LOCAL	
OPH77	32LA40103 06/05/2019	Entrée (RC)	
ELEMENT	DESCRIPTIF DU LABORATOIRE	DATE DE PRELEVEMENT	NOM DE L'OPERATEUR
Dalle de sol	Colle polymère incolore non séparable + colle polymère jaune en faible quantité non séparable + colle bitumineuse noire + ragréage gris non séparable	06/05/2019	GUERIN Olivier
LOCALISATION		RESULTAT	
Sol		Fr4:Amiante détecté (Chrysotile)

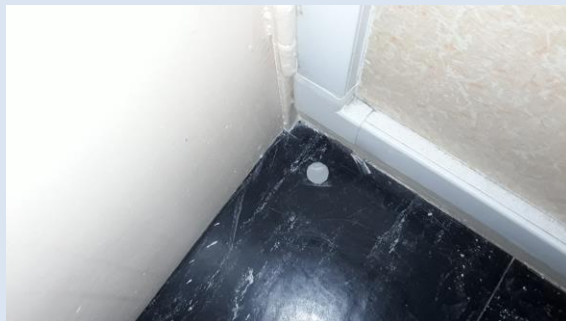
PRELEVEMENT : 32LA40103P002			
NOM DU CLIENT	NUMERO DU DOSSIER	PIECE OU LOCAL	
OPH77	32LA40103 06/05/2019	Séjour (RC)	
ELEMENT	DESCRIPTIF DU LABORATOIRE	DATE DE PRELEVEMENT	NOM DE L'OPERATEUR
Dalle de sol	Dalle dure cassante noire	06/05/2019	GUERIN Olivier
LOCALISATION		RESULTAT	
Sol		Fr1:Amiante détecté (Chrysotile)

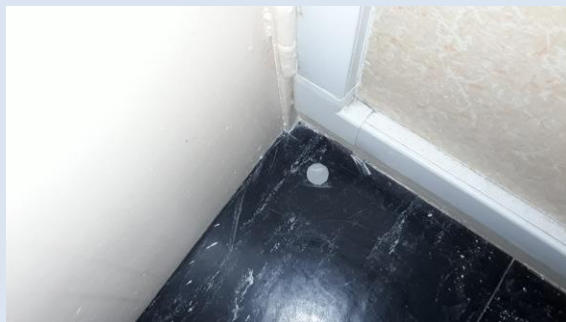
PRELEVEMENT : 32LA40103P002			
NOM DU CLIENT	NUMERO DU DOSSIER	PIECE OU LOCAL	
OPH77	32LA40103 06/05/2019	Séjour (RC)	
ELEMENT	DESCRIPTIF DU LABORATOIRE	DATE DE PRELEVEMENT	NOM DE L'OPERATEUR
Dalle de sol	Colle bitumineuse noire + ragréage gris non séparable	06/05/2019	GUERIN Olivier
LOCALISATION		RESULTAT	
Sol		Fr2:Amiante détecté (Chrysotile)

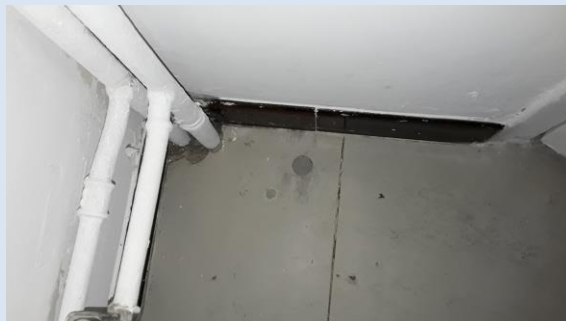
PRELEVEMENT : 32LA40103P003			
NOM DU CLIENT	NUMERO DU DOSSIER	PIECE OU LOCAL	
OPH77	32LA40103 06/05/2019	Salle d'eau (RC)	
ELEMENT	DESCRIPTIF DU LABORATOIRE	DATE DE PRELEVEMENT	NOM DE L'OPERATEUR
Dalle de sol	Dalle dure cassante beige	06/05/2019	GUERIN Olivier
LOCALISATION		RESULTAT	
Sol		Fr1:Amiante détecté (Chrysotile)

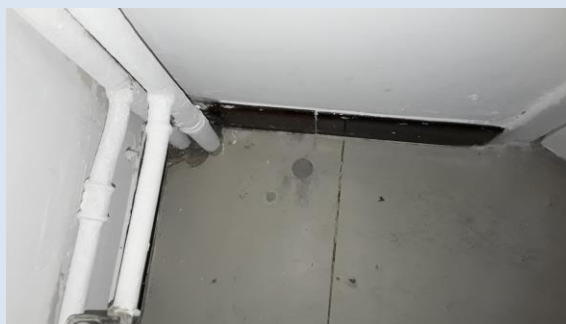
PRELEVEMENT : 32LA40103P003			
NOM DU CLIENT	NUMERO DU DOSSIER	PIECE OU LOCAL	
OPH77	32LA40103 06/05/2019	Salle d'eau (RC)	
ELEMENT	DESCRIPTIF DU LABORATOIRE	DATE DE PRELEVEMENT	NOM DE L'OPERATEUR
Dalle de sol	Colle bitumineuse noire + ragréage gris non séparable + matériau gris hétérogène non séparable	06/05/2019	GUERIN Olivier
LOCALISATION		RESULTAT	
Sol		Fr2:Amiante détecté (Chrysotile)

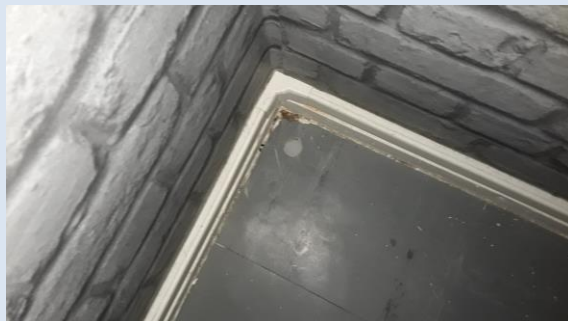
PRELEVEMENT : 32LA40103P004

NOM DU CLIENT	NUMERO DU DOSSIER	PIECE OU LOCAL	
OPH77	32LA40103 06/05/2019	Chambre 1 (RC)	
ELEMENT	DESCRIPTIF DU LABORATOIRE	DATE DE PRELEVEMENT	NOM DE L'OPERATEUR
Dalle de sol	Dalle dure cassante grise	06/05/2019	GUERIN Olivier
LOCALISATION		RESULTAT	
Sol		Fr1:Amiante détecté (Chrysotile)

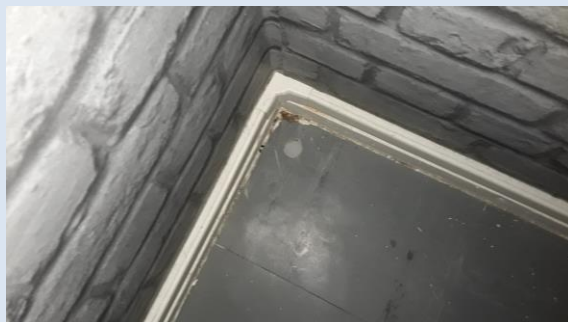
PRELEVEMENT : 32LA40103P004

NOM DU CLIENT	NUMERO DU DOSSIER	PIECE OU LOCAL	
OPH77	32LA40103 06/05/2019	Chambre 1 (RC)	
ELEMENT	DESCRIPTIF DU LABORATOIRE	DATE DE PRELEVEMENT	NOM DE L'OPERATEUR
Dalle de sol	Colle polymère jaune non séparable + ragréage gris non séparable + colle bitumineuse noire	06/05/2019	GUERIN Olivier
LOCALISATION		RESULTAT	
Sol		Fr2:Amiante détecté (Chrysotile)

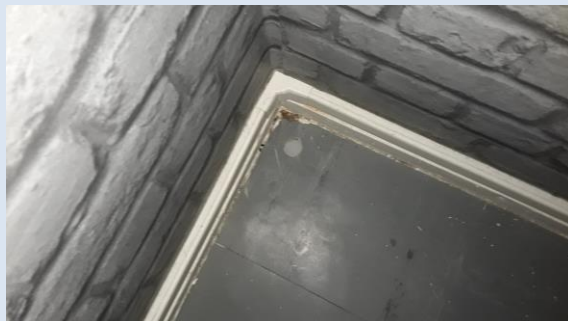
PRELEVEMENT : 32LA40103P004			
NOM DU CLIENT	NUMERO DU DOSSIER	PIECE OU LOCAL	
OPH77	32LA40103 06/05/2019	Chambre 1 (RC)	
ELEMENT	DESCRIPTIF DU LABORATOIRE	DATE DE PRELEVEMENT	NOM DE L'OPERATEUR
Dalle de sol	Matériau compact gris hétérogène	06/05/2019	GUERIN Olivier
LOCALISATION		RESULTAT	
Sol		Fr3:Amiante non détecté

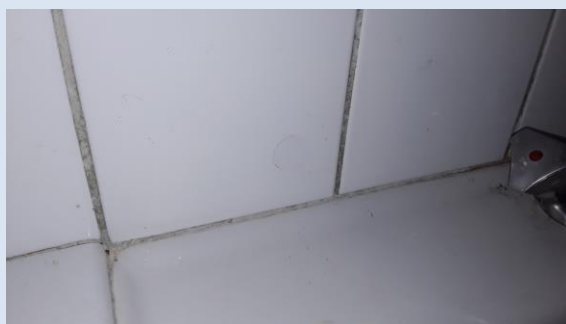
PRELEVEMENT : 32LA40103P006

NOM DU CLIENT	NUMERO DU DOSSIER	PIECE OU LOCAL	
OPH77	32LA40103 06/05/2019	Cuisine (RC)	
ELEMENT	DESCRIPTIF DU LABORATOIRE	DATE DE PRELEVEMENT	NOM DE L'OPERATEUR
Colle faïence	Colle beige + couche plâtrée blanche en vrac non séparable	06/05/2019	GUERIN Olivier
LOCALISATION		RESULTAT	
Mur D		Fr1:Amiante détecté (Chrysotile)

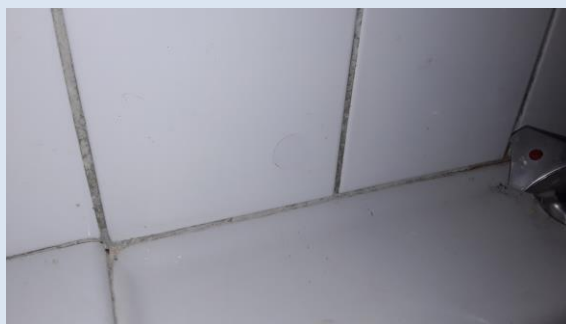
PRELEVEMENT : 32LA40103P006

NOM DU CLIENT	NUMERO DU DOSSIER	PIECE OU LOCAL	
OPH77	32LA40103 06/05/2019	Cuisine (RC)	
ELEMENT	DESCRIPTIF DU LABORATOIRE	DATE DE PRELEVEMENT	NOM DE L'OPERATEUR
Colle faïence	Carrelage	06/05/2019	GUERIN Olivier
LOCALISATION		RESULTAT	
Mur D		Fr2:Amiante non détecté

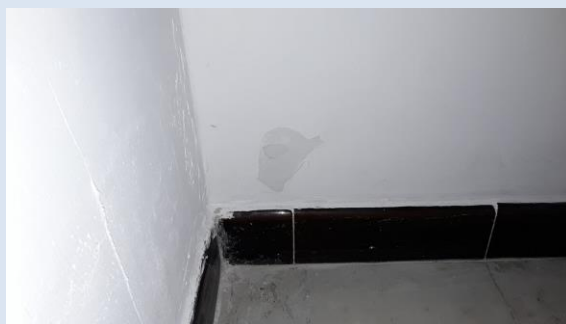
PRELEVEMENT : 32LA40103P007			
NOM DU CLIENT	NUMERO DU DOSSIER		PIECE OU LOCAL
OPH77	32LA40103 06/05/2019		Salle d'eau (RC)
ELEMENT	DESCRIPTIF DU LABORATOIRE	DATE DE PRELEVEMENT	NOM DE L'OPERATEUR
Enduit / Peinture béton	Enduit plâtreux blanc en vrac + peintures multiples non séparable + matériau gris en faible quantité non séparable	06/05/2019	GUERIN Olivier
LOCALISATION		RESULTAT	
Mur A		Amiante non détecté

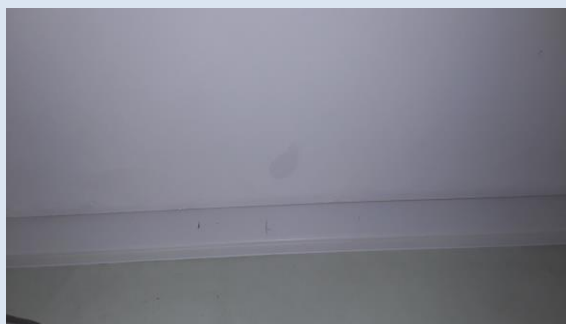
PRELEVEMENT : 32LA40103P008			
NOM DU CLIENT	NUMERO DU DOSSIER		PIECE OU LOCAL
OPH77	32LA40103 06/05/2019		Cuisine (RC)
ELEMENT	DESCRIPTIF DU LABORATOIRE	DATE DE PRELEVEMENT	NOM DE L'OPERATEUR
Enduit / Peinture béton	Enduit plâtreux blanc en vrac + peinture non séparable	06/05/2019	GUERIN Olivier
LOCALISATION		RESULTAT	
Plafond		Amiante non détecté
