## Rapport de mission de repérage des matériaux et produits contenant de l'amiante avant réalisation de travaux

43 RUE C.GALLON

77310 ST FARGEAU PONTIERRY

RAPPORT N° :	32LA10102	Laboratoire d'Analyses :	ITGA
Repérage réalisé le :	03/04/2018	Adresse laboratoire :	3 RUE ARMAND HERPIN LACROIX - CS 46537 35065 RENNES CEDEX
Accompagnateur :		Numéro d'accréditation :	1-5967
Par :	Gaetan BEDEL	Organisme d'assurance professionnelle :	AXA France
N° certificat :	CPDI3869	Adresse assurance :	313 Terrasses de l'Arche 92727 NANTERRE CEDEX
Date d'obtention :	22/04/2016	N° de contrat d'assurance :	10063271004
Organisme certificateur	I.CERT PARC EDONIA - BAT G - RUE DE LA TERRE VICTORIA - 35760 SAINT GREGOIRE	Date de validité :	31/12/2018

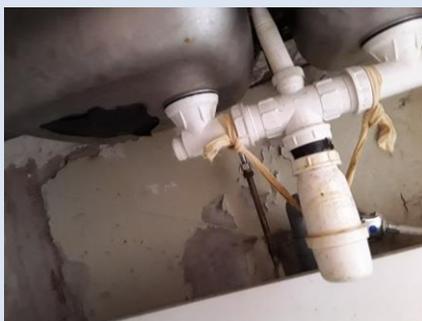
PRELEVEMENT : 32LA10102P001			
NOM DU CLIENT	NUMERO DU DOSSIER		PIECE OU LOCAL
OPH77	32LA10102 03/04/2018		Cuisine
ELEMENT	DESCRIPTIF DU LABORATOIRE	DATE DE PRELEVEMENT	NOM DE L'OPERATEUR
Revêtement bitumineux	Matériau bitumineux noir	03/04/2018	BEDEL Gaetan
LOCALISATION		RESULTAT	
Sous évier		Amiante non détecté

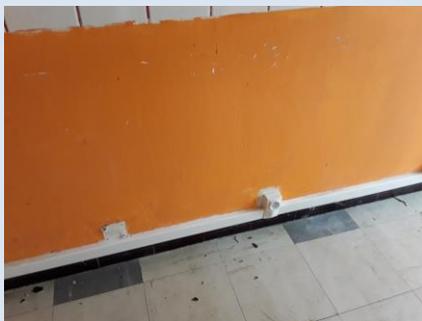
PRELEVEMENT : 32LA10102P002			
NOM DU CLIENT	NUMERO DU DOSSIER		PIECE OU LOCAL
OPH77	32LA10102 03/04/2018		Cuisine
ELEMENT	DESCRIPTIF DU LABORATOIRE	DATE DE PRELEVEMENT	NOM DE L'OPERATEUR
Enduit / Peinture béton	Enduit plâtreux blanc en vrac non séparable + peintures multiples non séparable	03/04/2018	BEDEL Gaetan
LOCALISATION		RESULTAT	
Mur A		Amiante non détecté

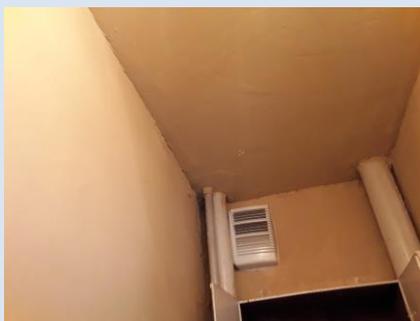
PRELEVEMENT : 32LA10102P004			
NOM DU CLIENT	NUMERO DU DOSSIER	PIECE OU LOCAL	
OPH77	32LA10102 03/04/2018	WC	
ELEMENT	DESCRIPTIF DU LABORATOIRE	DATE DE PRELEVEMENT	NOM DE L'OPERATEUR
Enduit / Peinture béton	Enduit plâtreux blanc en vrac non séparable + peinture non séparable	03/04/2018	BEDEL Gaetan
LOCALISATION		RESULTAT	
Plafonds		Amiante non détecté

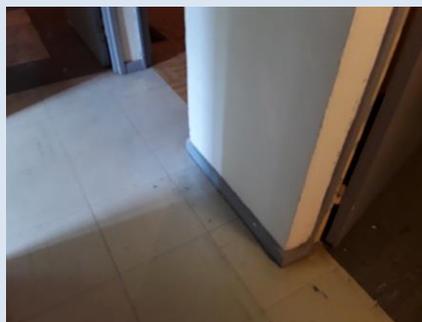
PRELEVEMENT : 32LA10102P005			
NOM DU CLIENT	NUMERO DU DOSSIER	PIECE OU LOCAL	
OPH77	32LA10102 03/04/2018	Couloir	
ELEMENT	DESCRIPTIF DU LABORATOIRE	DATE DE PRELEVEMENT	NOM DE L'OPERATEUR
Enduit / Peinture béton	Enduit plâtreux blanc en vrac non séparable + peintures multiples non séparable	03/04/2018	BEDEL Gaetan
LOCALISATION		RESULTAT	
Mur D		Amiante non détecté

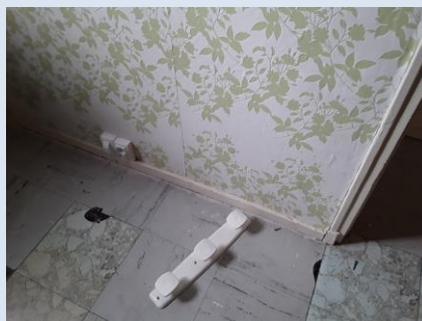
PRELEVEMENT : 32LA10102P006			
NOM DU CLIENT	NUMERO DU DOSSIER	PIECE OU LOCAL	
OPH77	32LA10102 03/04/2018	Chambre 1	
ELEMENT	DESCRIPTIF DU LABORATOIRE	DATE DE PRELEVEMENT	NOM DE L'OPERATEUR
Enduit / Peinture	Enduit beige en vrac non séparable + papier peint en faible quantité non séparable + peinture non séparable	03/04/2018	BEDEL Gaetan
LOCALISATION		RESULTAT	
Mur C		Amiante non détecté

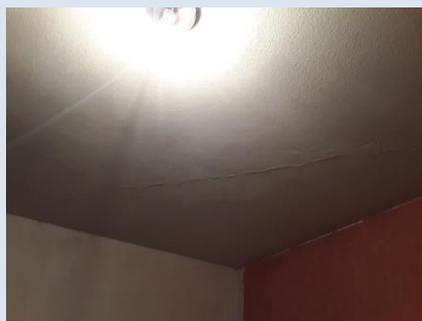
PRELEVEMENT : 32LA10102P007			
NOM DU CLIENT	NUMERO DU DOSSIER	PIECE OU LOCAL	
OPH77	32LA10102 03/04/2018	Chambre 2	
ELEMENT	DESCRIPTIF DU LABORATOIRE	DATE DE PRELEVEMENT	NOM DE L'OPERATEUR
Enduit / Peinture béton	Enduit plâtreux blanc en vrac non séparable + matériau gris en faible quantité non séparable + peinture non séparable	03/04/2018	BEDEL Gaetan
LOCALISATION		RESULTAT	
Plafonds		Amiante non détecté

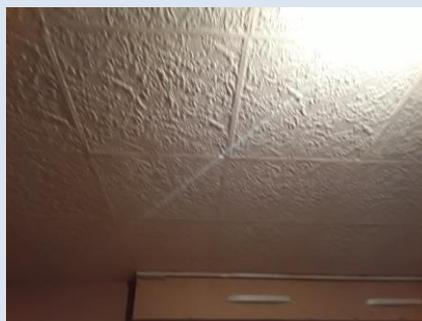
PRELEVEMENT : 32LA10102P008			
NOM DU CLIENT	NUMERO DU DOSSIER	PIECE OU LOCAL	
OPH77	32LA10102 03/04/2018	Séjour	
ELEMENT	DESCRIPTIF DU LABORATOIRE	DATE DE PRELEVEMENT	NOM DE L'OPERATEUR
Dalle de polystyrènes	Polystyrène + colle beige non séparable	03/04/2018	BEDEL Gaetan
LOCALISATION		RESULTAT	
Plafond		Amiante non détecté

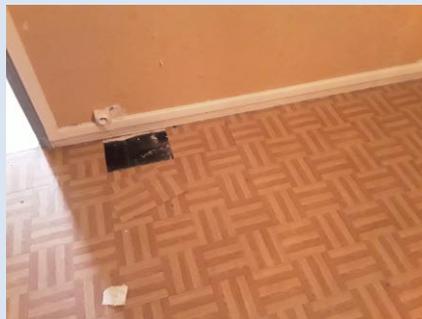
PRELEVEMENT : 32LA10102P009			
NOM DU CLIENT	NUMERO DU DOSSIER	PIECE OU LOCAL	
OPH77	32LA10102 03/04/2018	Séjour	
ELEMENT	DESCRIPTIF DU LABORATOIRE	DATE DE PRELEVEMENT	NOM DE L'OPERATEUR
Dalle de sol	Revêtement cassant marron	03/04/2018	BEDEL Gaetan
LOCALISATION		RESULTAT	
Sols		Fr1:Amiante non détecté

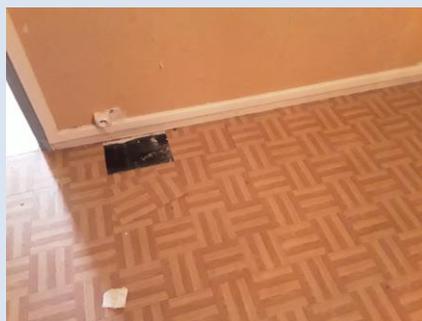
PRELEVEMENT : 32LA10102P009			
NOM DU CLIENT	NUMERO DU DOSSIER	PIECE OU LOCAL	
OPH77	32LA10102 03/04/2018	Séjour	
ELEMENT	DESCRIPTIF DU LABORATOIRE	DATE DE PRELEVEMENT	NOM DE L'OPERATEUR
Dalle de sol	Colle bitumineuse noire + peinture en faible quantité non séparable	03/04/2018	BEDEL Gaetan
LOCALISATION		RESULTAT	
Sols		Fr2:Amiante détecté (Chrysotile)

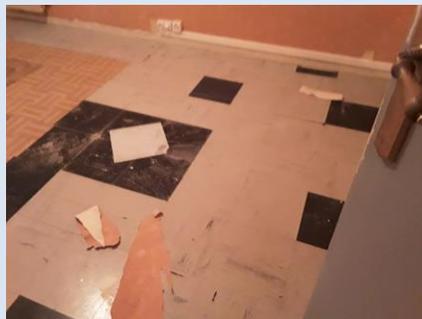
PRELEVEMENT : 32LA10102P010			
NOM DU CLIENT	NUMERO DU DOSSIER	PIECE OU LOCAL	
OPH77	32LA10102 03/04/2018	Chambre 3	
ELEMENT	DESCRIPTIF DU LABORATOIRE	DATE DE PRELEVEMENT	NOM DE L'OPERATEUR
Dalle de sol	Dalle dure cassante grise	03/04/2018	BEDEL Gaetan
LOCALISATION		RESULTAT	
Sols		Fr1:Amiante détecté (Chrysotile)

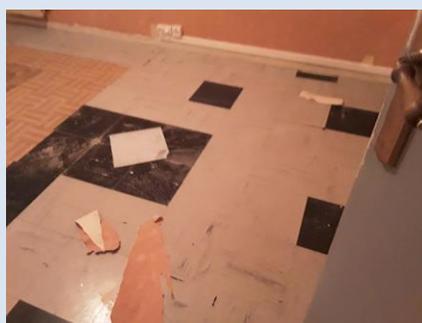
PRELEVEMENT : 32LA10102P010			
NOM DU CLIENT	NUMERO DU DOSSIER	PIECE OU LOCAL	
OPH77	32LA10102 03/04/2018	Chambre 3	
ELEMENT	DESCRIPTIF DU LABORATOIRE	DATE DE PRELEVEMENT	NOM DE L'OPERATEUR
Dalle de sol	Colle bitumineuse noire en faible quantité	03/04/2018	BEDEL Gaetan
LOCALISATION		RESULTAT	
Sols		Fr2:Amiante détecté (Chrysotile)

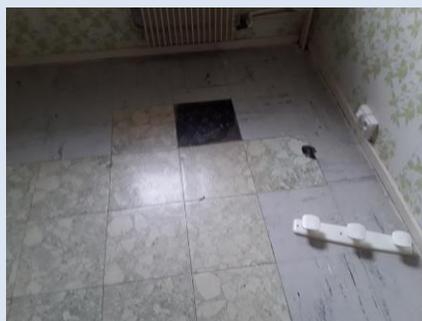
PRELEVEMENT : 32LA10102P011			
NOM DU CLIENT	NUMERO DU DOSSIER	PIECE OU LOCAL	
OPH77	32LA10102 03/04/2018	Chambre 1	
ELEMENT	DESCRIPTIF DU LABORATOIRE	DATE DE PRELEVEMENT	NOM DE L'OPERATEUR
Dalle de sol	Colle bitumineuse noire + peinture en faible quantité non séparable + ragréage gris en faible quantité non séparable	03/04/2018	BEDEL Gaetan
LOCALISATION		RESULTAT	
Sols		Fr1:Amiante détecté (Chrysotile)

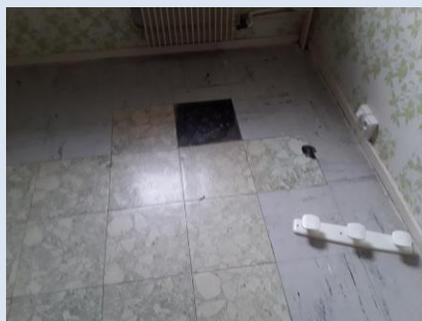
PRELEVEMENT : 32LA10102P011			
NOM DU CLIENT	NUMERO DU DOSSIER	PIECE OU LOCAL	
OPH77	32LA10102 03/04/2018	Chambre 1	
ELEMENT	DESCRIPTIF DU LABORATOIRE	DATE DE PRELEVEMENT	NOM DE L'OPERATEUR
Dalle de sol	Revêtement cassant beige	03/04/2018	BEDEL Gaetan
LOCALISATION		RESULTAT	
Sols		Fr2:Amiante non détecté

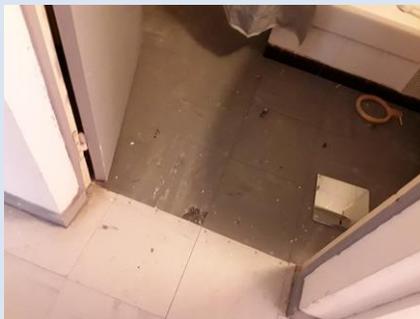
PRELEVEMENT : 32LA10102P012			
NOM DU CLIENT	NUMERO DU DOSSIER	PIECE OU LOCAL	
OPH77	32LA10102 03/04/2018	Salle de bains	
ELEMENT	DESCRIPTIF DU LABORATOIRE	DATE DE PRELEVEMENT	NOM DE L'OPERATEUR
Dalle de sol	Dalle dure cassante grise	03/04/2018	BEDEL Gaetan
LOCALISATION		RESULTAT	
Sols		Fr1:Amiante détecté (Chrysotile)

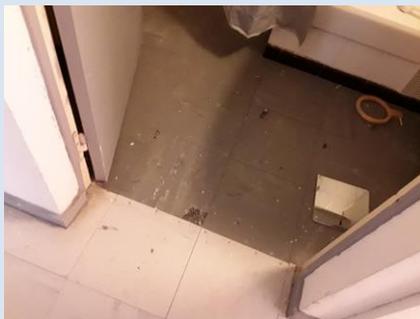
PRELEVEMENT : 32LA10102P012			
NOM DU CLIENT	NUMERO DU DOSSIER	PIECE OU LOCAL	
OPH77	32LA10102 03/04/2018	Salle de bains	
ELEMENT	DESCRIPTIF DU LABORATOIRE	DATE DE PRELEVEMENT	NOM DE L'OPERATEUR
Dalle de sol	Colle bitumineuse noire + ragréage gris en faible quantité non séparable	03/04/2018	BEDEL Gaetan
LOCALISATION		RESULTAT	
Sols		Fr2:Amiante détecté (Chrysotile)

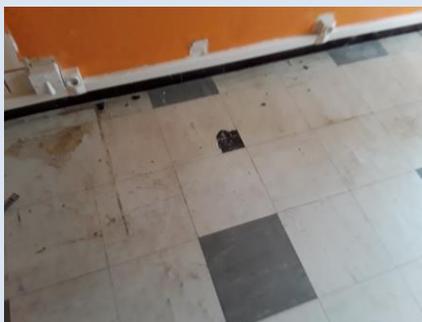
PRELEVEMENT : 32LA10102P013			
NOM DU CLIENT	NUMERO DU DOSSIER	PIECE OU LOCAL	
OPH77	32LA10102 03/04/2018	Cuisine	
ELEMENT	DESCRIPTIF DU LABORATOIRE	DATE DE PRELEVEMENT	NOM DE L'OPERATEUR
Dalle de sol	Colle polymère jaune non séparable + colle bitumineuse noire non séparable	03/04/2018	BEDEL Gaetan
LOCALISATION		RESULTAT	
Sol		Fr1:Amiante détecté (Chrysotile)

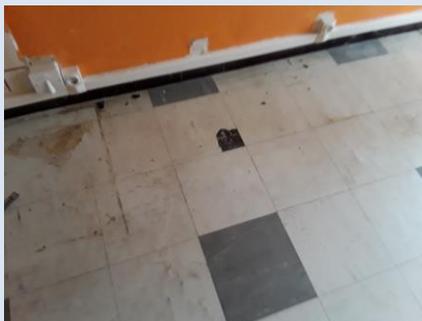
PRELEVEMENT : 32LA10102P013			
NOM DU CLIENT	NUMERO DU DOSSIER	PIECE OU LOCAL	
OPH77	32LA10102 03/04/2018	Cuisine	
ELEMENT	DESCRIPTIF DU LABORATOIRE	DATE DE PRELEVEMENT	NOM DE L'OPERATEUR
Dalle de sol	Dalle dure cassante grise	03/04/2018	BEDEL Gaetan
LOCALISATION		RESULTAT	
Sol		Fr2:Amiante non détecté

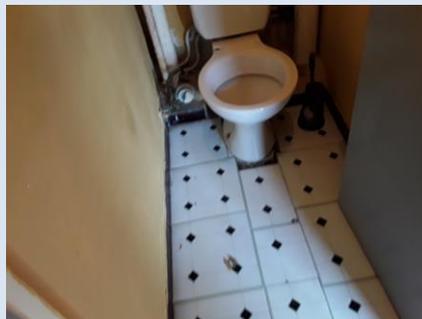
PRELEVEMENT : 32LA10102P014			
NOM DU CLIENT	NUMERO DU DOSSIER	PIECE OU LOCAL	
OPH77	32LA10102 03/04/2018	WC	
ELEMENT	DESCRIPTIF DU LABORATOIRE	DATE DE PRELEVEMENT	NOM DE L'OPERATEUR
Dalle de sol	Revêtement cassant gris	03/04/2018	BEDEL Gaetan
LOCALISATION		RESULTAT	
Sol		Fr1:Amiante non détecté

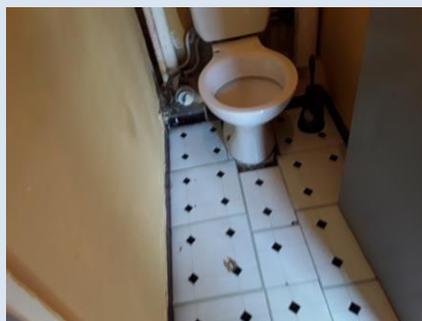
PRELEVEMENT : 32LA10102P014			
NOM DU CLIENT	NUMERO DU DOSSIER	PIECE OU LOCAL	
OPH77	32LA10102 03/04/2018	WC	
ELEMENT	DESCRIPTIF DU LABORATOIRE	DATE DE PRELEVEMENT	NOM DE L'OPERATEUR
Dalle de sol	Colle bitumineuse noire non séparable + colle polymère incolore non séparable + ragréage gris en faible quantité non séparable	03/04/2018	BEDEL Gaetan
LOCALISATION		RESULTAT	
Sol		Fr2:Amiante détecté (Chrysotile)

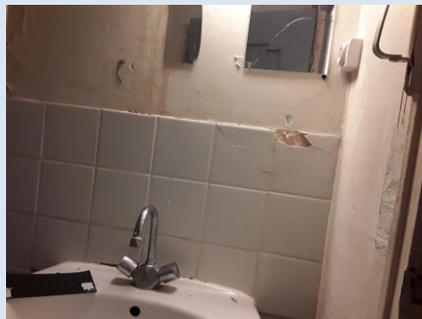
PRELEVEMENT : 32LA10102P015			
NOM DU CLIENT	NUMERO DU DOSSIER	PIECE OU LOCAL	
OPH77	32LA10102 03/04/2018	Salle de bains	
ELEMENT	DESCRIPTIF DU LABORATOIRE	DATE DE PRELEVEMENT	NOM DE L'OPERATEUR
Faïence 1	Colle beige + carrelage	03/04/2018	BEDEL Gaetan
LOCALISATION		RESULTAT	
Mur C		Amiante non détecté

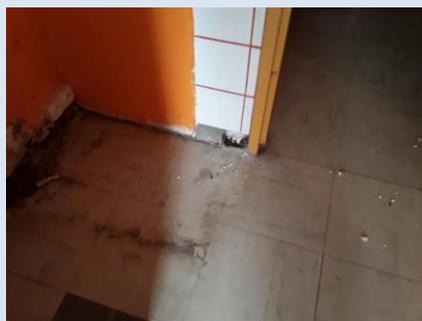
PRELEVEMENT : 32LA10102P016			
NOM DU CLIENT	NUMERO DU DOSSIER	PIECE OU LOCAL	
OPH77	32LA10102 03/04/2018	Cuisine	
ELEMENT	DESCRIPTIF DU LABORATOIRE	DATE DE PRELEVEMENT	NOM DE L'OPERATEUR
Plinthes	Colle grise non séparable + matériau beige non séparable + peinture non séparable	03/04/2018	BEDEL Gaetan
LOCALISATION		RESULTAT	
Mur D		Fr1:Amiante détecté (Chrysotile)

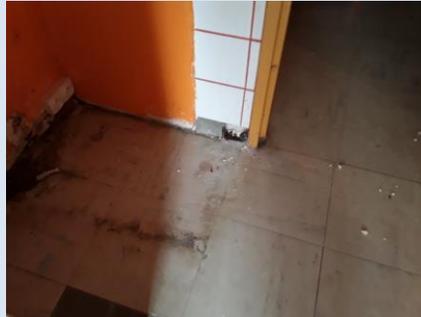
PRELEVEMENT : 32LA10102P016			
NOM DU CLIENT	NUMERO DU DOSSIER	PIECE OU LOCAL	
OPH77	32LA10102 03/04/2018	Cuisine	
ELEMENT	DESCRIPTIF DU LABORATOIRE	DATE DE PRELEVEMENT	NOM DE L'OPERATEUR
Plinthes	Carrelage	03/04/2018	BEDEL Gaetan
LOCALISATION		RESULTAT	
Mur D		Fr2:Amiante non détecté	
EMPLACEMENT
