Rapport de mission de repérage des matériaux et produits contenant de l'amiante avant réalisation de travaux

43 RUE C.GALLON

77310 ST FARGEAU PONTIERRY

RAPPORT N° :	32LA10103	Laboratoire d'Analyses :	ITGA
Repérage réalisé le :	12/11/2018	Adresse laboratoire :	3 RUE ARMAND HERPIN LACROIX - CS 46537 35065 RENNES CEDEX
Accompagnateur :		Numéro d'accréditation :	1-5967
Par :	Gaetan BEDEL	Organisme d'assurance professionnelle :	AXA France
N° certificat :	CPDI3869	Adresse assurance :	313 Terrasses de l'Arche 92727 NANTERRE CEDEX
Date d'obtention :	22/04/2016	N° de contrat d'assurance :	10063271004
Organisme certificateur	I.CERT PARC EDONIA - BAT G - RUE DE LA TERRE VICTORIA - 35760 SAINT GREGOIRE	Date de validité :	31/12/2018

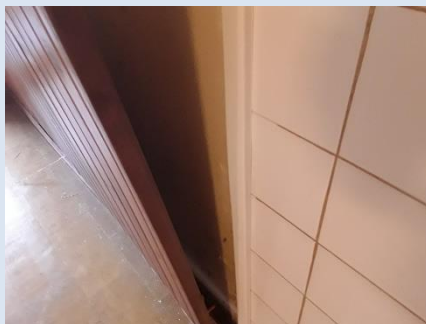
PRELEVEMENT : 32LA10103P001			
NOM DU CLIENT	NUMERO DU DOSSIER		PIECE OU LOCAL
OPH77	32LA10103 12/11/2018		Cuisine
ELEMENT	DESCRIPTIF DU LABORATOIRE	DATE DE PRELEVEMENT	NOM DE L'OPERATEUR
Enduit / Peinture béton	Enduit plâtreux blanc en vrac + peinture non séparable	12/11/2018	BEDEL Gaetan
LOCALISATION		RESULTAT	
Mur C		Amiante non détecté

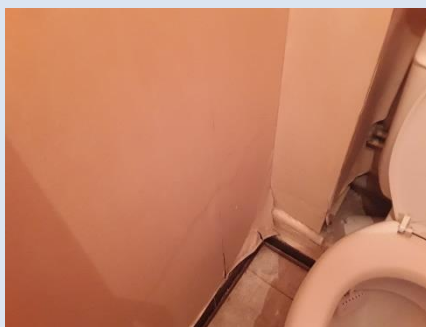
PRELEVEMENT : 32LA10103P002			
NOM DU CLIENT	NUMERO DU DOSSIER		PIECE OU LOCAL
OPH77	32LA10103 12/11/2018		WC
ELEMENT	DESCRIPTIF DU LABORATOIRE	DATE DE PRELEVEMENT	NOM DE L'OPERATEUR
Enduit / Peinture	Enduit plâtreux blanc en vrac + peinture non séparable + matériau gris en faible quantité non séparable	12/11/2018	BEDEL Gaetan
LOCALISATION		RESULTAT	
Mur A		Amiante non détecté

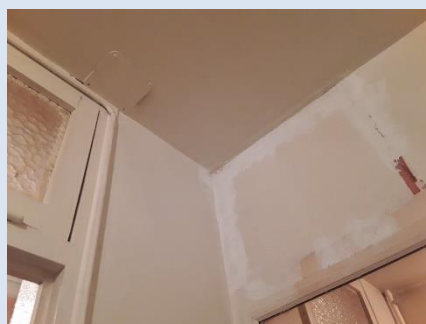
PRELEVEMENT : 32LA10103P003

NOM DU CLIENT	NUMERO DU DOSSIER	PIECE OU LOCAL	
OPH77	32LA10103 12/11/2018	Salle de bains	
ELEMENT	DESCRIPTIF DU LABORATOIRE	DATE DE PRELEVEMENT	NOM DE L'OPERATEUR
Enduit / Peinture béton	Enduit plâtreux blanc en vrac + peinture non séparable	12/11/2018	BEDEL Gaetan
LOCALISATION		RESULTAT	
Plafond		Amiante non détecté

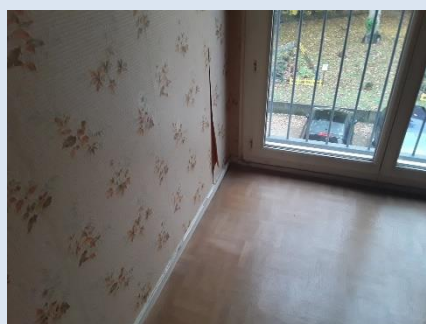
PRELEVEMENT : 32LA10103P004

NOM DU CLIENT	NUMERO DU DOSSIER	PIECE OU LOCAL	
OPH77	32LA10103 12/11/2018	Chambre 1	
ELEMENT	DESCRIPTIF DU LABORATOIRE	DATE DE PRELEVEMENT	NOM DE L'OPERATEUR
Enduit / Peinture béton	Enduit plâtreux blanc en vrac + peinture non séparable	12/11/2018	BEDEL Gaetan
LOCALISATION		RESULTAT	
Mur A		Amiante non détecté

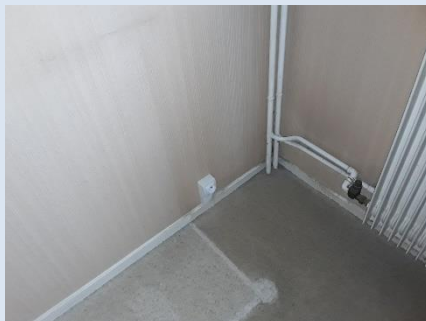
PRELEVEMENT : 32LA10103P005			
NOM DU CLIENT	NUMERO DU DOSSIER	PIECE OU LOCAL	
OPH77	32LA10103 12/11/2018	Chambre 2	
ELEMENT	DESCRIPTIF DU LABORATOIRE	DATE DE PRELEVEMENT	NOM DE L'OPERATEUR
Enduit / Peinture	Enduit gris en vrac + peinture non séparable	12/11/2018	BEDEL Gaetan
LOCALISATION		RESULTAT	
Mur A		Amiante non détecté

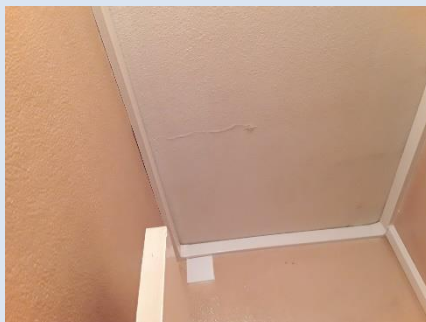
PRELEVEMENT : 32LA10103P006			
NOM DU CLIENT	NUMERO DU DOSSIER	PIECE OU LOCAL	
OPH77	32LA10103 12/11/2018	Couloir	
ELEMENT	DESCRIPTIF DU LABORATOIRE	DATE DE PRELEVEMENT	NOM DE L'OPERATEUR
Enduit / Peinture béton	Enduit plâtreux blanc en vrac + peinture non séparable	12/11/2018	BEDEL Gaetan
LOCALISATION		RESULTAT	
Plafond		Amiante non détecté

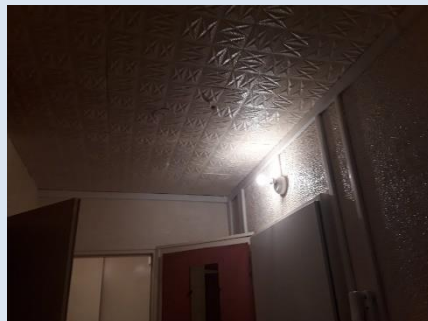
PRELEVEMENT : 32LA10103P007			
NOM DU CLIENT	NUMERO DU DOSSIER	PIECE OU LOCAL	
OPH77	32LA10103 12/11/2018	Entrée	
ELEMENT	DESCRIPTIF DU LABORATOIRE	DATE DE PRELEVEMENT	NOM DE L'OPERATEUR
Dalle de polystyrènes	Matériau en polystyrène + peinture	12/11/2018	BEDEL Gaetan
LOCALISATION		RESULTAT	
Plafond		Amiante non détecté

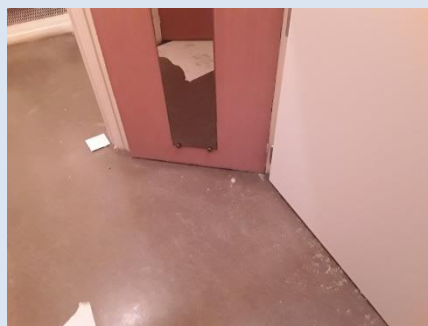
PRELEVEMENT : 32LA10103P008			
NOM DU CLIENT	NUMERO DU DOSSIER	PIECE OU LOCAL	
OPH77	32LA10103 12/11/2018	Entrée	
ELEMENT	DESCRIPTIF DU LABORATOIRE	DATE DE PRELEVEMENT	NOM DE L'OPERATEUR
Revêtement souple	Revêtement souple gris	12/11/2018	BEDEL Gaetan
LOCALISATION		RESULTAT	
Sol		Fr1:Amiante non détecté

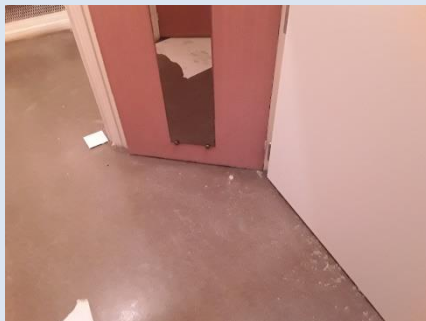
PRELEVEMENT : 32LA10103P008			
NOM DU CLIENT	NUMERO DU DOSSIER	PIECE OU LOCAL	
OPH77	32LA10103 12/11/2018	Entrée	
ELEMENT	DESCRIPTIF DU LABORATOIRE	DATE DE PRELEVEMENT	NOM DE L'OPERATEUR
Revêtement souple	Dalle dure cassante grise	12/11/2018	BEDEL Gaetan
LOCALISATION		RESULTAT	
Sol		Fr2:Amiante détecté (Chrysotile)

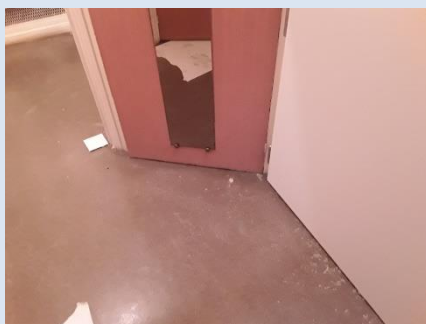
PRELEVEMENT : 32LA10103P008			
NOM DU CLIENT	NUMERO DU DOSSIER	PIECE OU LOCAL	
OPH77	32LA10103 12/11/2018	Entrée	
ELEMENT	DESCRIPTIF DU LABORATOIRE	DATE DE PRELEVEMENT	NOM DE L'OPERATEUR
Revêtement souple	Colle bitumineuse noire	12/11/2018	BEDEL Gaetan
LOCALISATION		RESULTAT	
Sol		Fr3:Amiante détecté (Chrysotile)

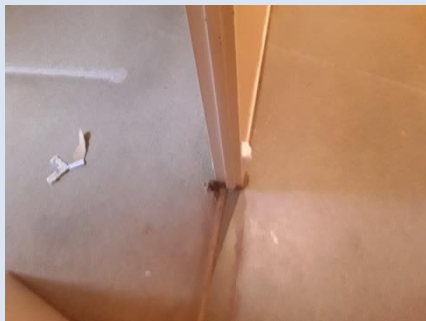
PRELEVEMENT : 32LA10103P009

NOM DU CLIENT	NUMERO DU DOSSIER	PIECE OU LOCAL	
OPH77	32LA10103 12/11/2018	Chambre 2	
ELEMENT	DESCRIPTIF DU LABORATOIRE	DATE DE PRELEVEMENT	NOM DE L'OPERATEUR
Moquette	Moquette beige avec couche en mousse	12/11/2018	BEDEL Gaetan
LOCALISATION		RESULTAT	
Sol		Amiante non détecté

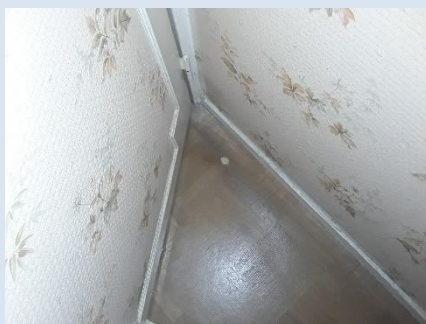
PRELEVEMENT : 32LA10103P010

NOM DU CLIENT	NUMERO DU DOSSIER	PIECE OU LOCAL	
OPH77	32LA10103 12/11/2018	Chambre 1	
ELEMENT	DESCRIPTIF DU LABORATOIRE	DATE DE PRELEVEMENT	NOM DE L'OPERATEUR
Revêtement souple	Dalle dure cassante grise	12/11/2018	BEDEL Gaetan
LOCALISATION		RESULTAT	
Sol		Fr1:Amiante détecté (Chrysotile)

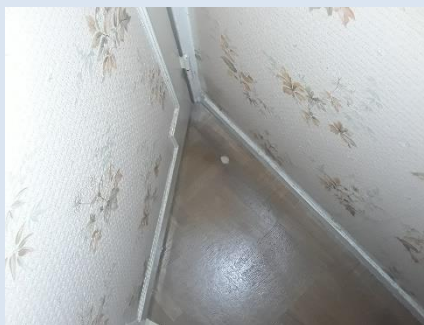
PRELEVEMENT : 32LA10103P010			
NOM DU CLIENT	NUMERO DU DOSSIER	PIECE OU LOCAL	
OPH77	32LA10103 12/11/2018	Chambre 1	
ELEMENT	DESCRIPTIF DU LABORATOIRE	DATE DE PRELEVEMENT	NOM DE L'OPERATEUR
Revêtement souple	Colle bitumineuse noire + ragréage gris non séparable	12/11/2018	BEDEL Gaetan
LOCALISATION		RESULTAT	
Sol		Fr2:Amiante détecté (Chrysotile)

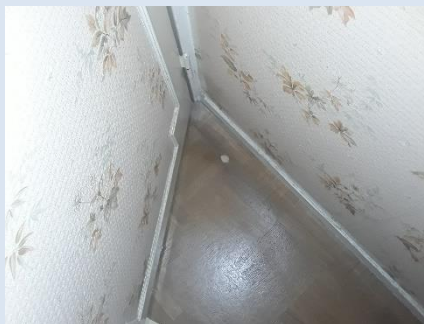
PRELEVEMENT : 32LA10103P010			
NOM DU CLIENT	NUMERO DU DOSSIER	PIECE OU LOCAL	
OPH77	32LA10103 12/11/2018	Chambre 1	
ELEMENT	DESCRIPTIF DU LABORATOIRE	DATE DE PRELEVEMENT	NOM DE L'OPERATEUR
Revêtement souple	Revêtement souple marron	12/11/2018	BEDEL Gaetan
LOCALISATION		RESULTAT	
Sol		Fr3:Amiante non détecté

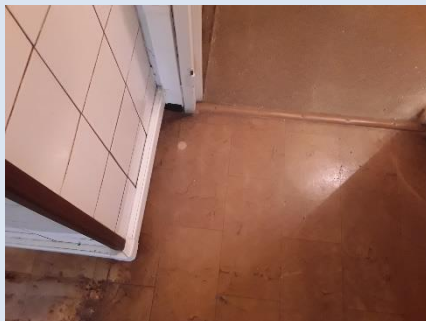
PRELEVEMENT : 32LA10103P011			
NOM DU CLIENT	NUMERO DU DOSSIER	PIECE OU LOCAL	
OPH77	32LA10103 12/11/2018	Cuisine	
ELEMENT	DESCRIPTIF DU LABORATOIRE	DATE DE PRELEVEMENT	NOM DE L'OPERATEUR
Revêtement souple	Dalle dure cassante grise	12/11/2018	BEDEL Gaetan
LOCALISATION		RESULTAT	
Sol		Fr1:Amiante détecté (Chrysotile)

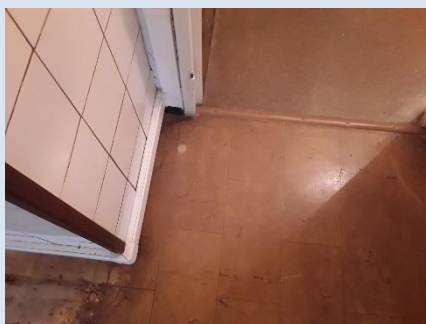
PRELEVEMENT : 32LA10103P011			
NOM DU CLIENT	NUMERO DU DOSSIER	PIECE OU LOCAL	
OPH77	32LA10103 12/11/2018	Cuisine	
ELEMENT	DESCRIPTIF DU LABORATOIRE	DATE DE PRELEVEMENT	NOM DE L'OPERATEUR
Revêtement souple	Colle bitumineuse noire	12/11/2018	BEDEL Gaetan
LOCALISATION		RESULTAT	
Sol		Fr2:Amiante détecté (Chrysotile)

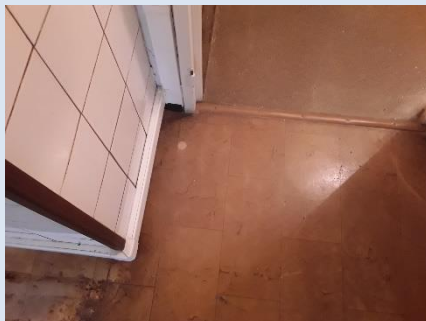
PRELEVEMENT : 32LA10103P011			
NOM DU CLIENT	NUMERO DU DOSSIER	PIECE OU LOCAL	
OPH77	32LA10103 12/11/2018	Cuisine	
ELEMENT	DESCRIPTIF DU LABORATOIRE	DATE DE PRELEVEMENT	NOM DE L'OPERATEUR
Revêtement souple	Revêtement souple marron	12/11/2018	BEDEL Gaetan
LOCALISATION		RESULTAT	
Sol		Fr3:Amiante non détecté

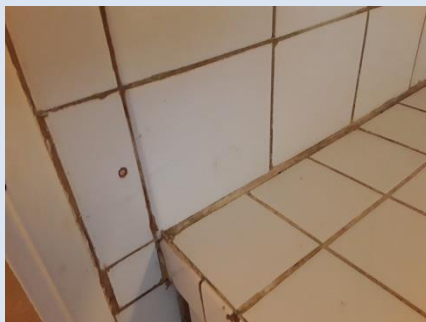
PRELEVEMENT : 32LA10103P012			
NOM DU CLIENT	NUMERO DU DOSSIER	PIECE OU LOCAL	
OPH77	32LA10103 12/11/2018	Cuisine	
ELEMENT	DESCRIPTIF DU LABORATOIRE	DATE DE PRELEVEMENT	NOM DE L'OPERATEUR
Faïence 1	Colle beige en faible quantité non séparable + carrelage	12/11/2018	BEDEL Gaetan
LOCALISATION		RESULTAT	
Mur D		Amiante détecté (Chrysotile)
