## Rapport de mission de repérage des matériaux et produits contenant de l'amiante avant réalisation de travaux

43 RUE CHARLES GALLON

MODULE 32LA10404

77310 SAINT FARGEAU PONTIERRY

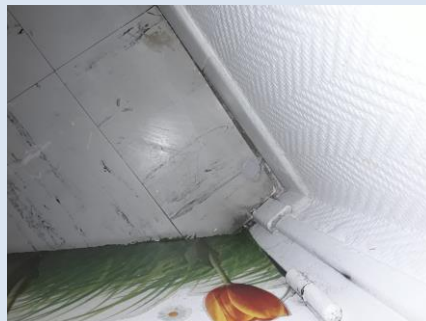
PRELEVEMENT : 32LA10404P002			
NOM DU CLIENT	NUMERO DU DOSSIER	PIECE OU LOCAL	
OPH77	32LA10404 08/02/2019	WC (R+4)	
ELEMENT	DESCRIPTIF DU LABORATOIRE	DATE DE PRELEVEMENT	NOM DE L'OPERATEUR
Dalle de sol	Dalle dure cassante grise	08/02/2019	FRANCHINARD Ronald
LOCALISATION		RESULTAT	
Sol		Fr1:Amiante détecté (Chrysotile)

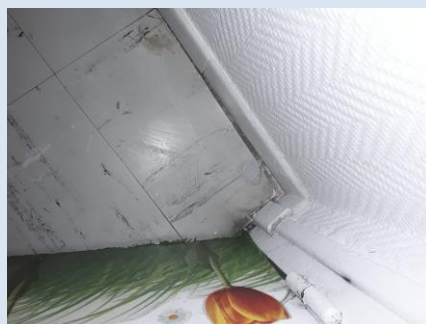
PRELEVEMENT : 32LA10404P002			
NOM DU CLIENT	NUMERO DU DOSSIER	PIECE OU LOCAL	
OPH77	32LA10404 08/02/2019	WC (R+4)	
ELEMENT	DESCRIPTIF DU LABORATOIRE	DATE DE PRELEVEMENT	NOM DE L'OPERATEUR
Dalle de sol	Ragréage gris	08/02/2019	FRANCHINARD Ronald
LOCALISATION		RESULTAT	
Sol		Fr2:Amiante non détecté

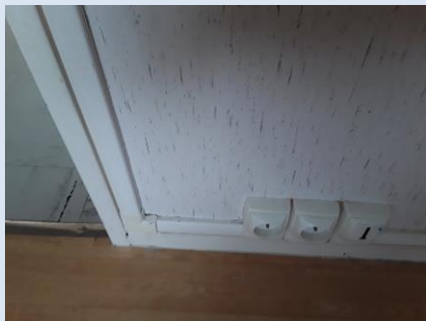
PRELEVEMENT : 32LA10404P003			
NOM DU CLIENT	NUMERO DU DOSSIER	PIECE OU LOCAL	
OPH77	32LA10404 08/02/2019	Chambre 1 (R+4)	
ELEMENT	DESCRIPTIF DU LABORATOIRE	DATE DE PRELEVEMENT	NOM DE L'OPERATEUR
Enduit	Enduit gris en vrac + peinture non séparable	08/02/2019	FRANCHINARD Ronald
LOCALISATION		RESULTAT	
Mur D		Amiante non détecté

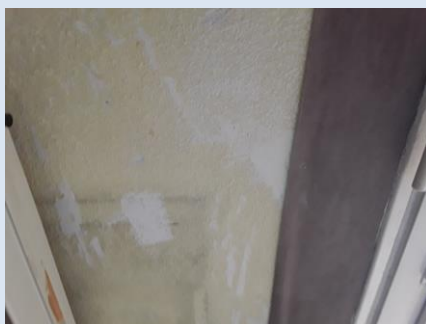
PRELEVEMENT : 32LA10404P004			
NOM DU CLIENT	NUMERO DU DOSSIER	PIECE OU LOCAL	
OPH77	32LA10404 08/02/2019	Chambre 2 (R+4)	
ELEMENT	DESCRIPTIF DU LABORATOIRE	DATE DE PRELEVEMENT	NOM DE L'OPERATEUR
Enduit béton	Enduit beige en vrac hétérogène	08/02/2019	FRANCHINARD Ronald
LOCALISATION		RESULTAT	
Mur B		Amiante non détecté

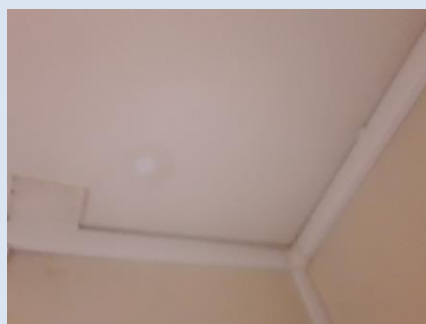
PRELEVEMENT : 32LA10404P005			
NOM DU CLIENT	NUMERO DU DOSSIER	PIECE OU LOCAL	
OPH77	32LA10404 08/02/2019	Dégagement (R+4)	
ELEMENT	DESCRIPTIF DU LABORATOIRE	DATE DE PRELEVEMENT	NOM DE L'OPERATEUR
Enduit béton	Enduit plâtreux blanc en vrac + peinture non séparable	08/02/2019	FRANCHINARD Ronald
LOCALISATION		RESULTAT	
Plafond		Amiante non détecté

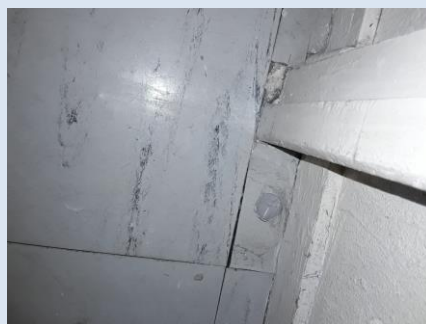
PRELEVEMENT : 32LA10404P006			
NOM DU CLIENT	NUMERO DU DOSSIER	PIECE OU LOCAL	
OPH77	32LA10404 08/02/2019	Dégagement (R+4)	
ELEMENT	DESCRIPTIF DU LABORATOIRE	DATE DE PRELEVEMENT	NOM DE L'OPERATEUR
Dalle de sol	Dalle dure cassante beige	08/02/2019	FRANCHINARD Ronald
LOCALISATION		RESULTAT	
Sol		Fr1:Amiante détecté (Chrysotile)

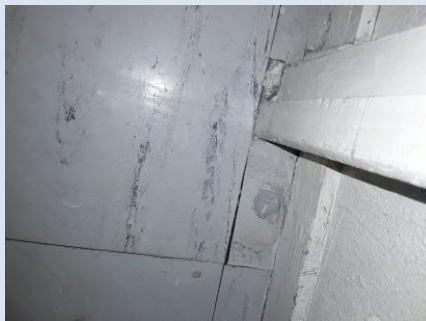
PRELEVEMENT : 32LA10404P006			
NOM DU CLIENT	NUMERO DU DOSSIER	PIECE OU LOCAL	
OPH77	32LA10404 08/02/2019	Dégagement (R+4)	
ELEMENT	DESCRIPTIF DU LABORATOIRE	DATE DE PRELEVEMENT	NOM DE L'OPERATEUR
Dalle de sol	Ragréage gris	08/02/2019	FRANCHINARD Ronald
LOCALISATION		RESULTAT	
Sol		Fr2:Amiante non détecté

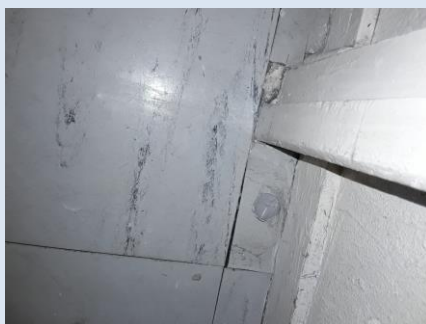
PRELEVEMENT : 32LA10404P006			
NOM DU CLIENT	NUMERO DU DOSSIER	PIECE OU LOCAL	
OPH77	32LA10404 08/02/2019	Dégagement (R+4)	
ELEMENT	DESCRIPTIF DU LABORATOIRE	DATE DE PRELEVEMENT	NOM DE L'OPERATEUR
Dalle de sol	Colle bitumineuse noire	08/02/2019	FRANCHINARD Ronald
LOCALISATION		RESULTAT	
Sol		Fr3:Amiante détecté (Chrysotile)
