## Rapport de mission de repérage des matériaux et produits contenant de l'amiante avant réalisation de travaux

44 RUE C. GALLON LGT 2

77310 ST FARGEAU PONTIERRY

RAPPORT N° :	32LA20002	Laboratoire d'Analyses :	ITGA
Repérage réalisé le :	01/12/2017	Adresse laboratoire :	3 RUE ARMAND HERPIN LACROIX - CS 46537 35065 RENNES CEDEX
Accompagnateur :		Numéro d'accréditation :	1-5967
Par :	Gaetan BEDEL	Organisme d'assurance professionnelle :	ALLIANZ
N° certificat :	CPDI3869	Adresse assurance :	Direction Opérations Entreprises 5C Esplanade Charles de Gaulle 33081 BORDEAUX CEDEX
Date d'obtention :	22/04/2016	N° de contrat d'assurance :	55897385
Organisme certificateur	I.CERT PARC EDONIA - BAT G - RUE DE LA TERRE VICTORIA - 35760 SAINT GREGOIRE	Date de validité :	31/12/2017

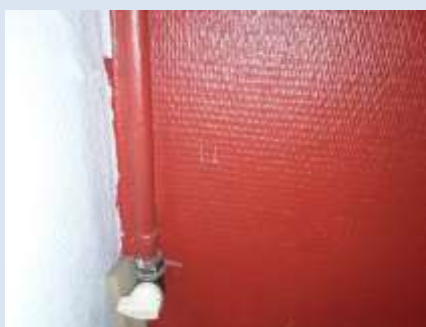
PRELEVEMENT : 32LA20002P001			
NOM DU CLIENT	NUMERO DU DOSSIER		PIECE OU LOCAL
OPH77	32LA20002 01/12/2017		Cuisine
ELEMENT	DESCRIPTIF DU LABORATOIRE	DATE DE PRELEVEMENT	NOM DE L'OPERATEUR
Enduit / Peinture béton	Enduit plâtreux blanc en vrac + peinture non séparable + matériau gris en vrac non séparable + toile fibreuse blanche non séparable	01/12/2017	BEDEL Gaetan
LOCALISATION		RESULTAT	
Mur A		Amiante non détecté

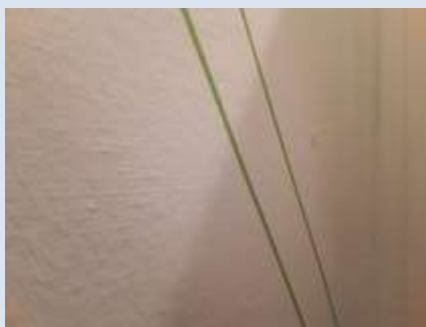
PRELEVEMENT : 32LA20002P002			
NOM DU CLIENT	NUMERO DU DOSSIER		PIECE OU LOCAL
OPH77	32LA20002 01/12/2017		WC
ELEMENT	DESCRIPTIF DU LABORATOIRE	DATE DE PRELEVEMENT	NOM DE L'OPERATEUR
Enduit / Peinture	Enduit plâtreux blanc en vrac + peinture non séparable + matériau gris en vrac non séparable	01/12/2017	BEDEL Gaetan
LOCALISATION		RESULTAT	
Mur C		Amiante non détecté

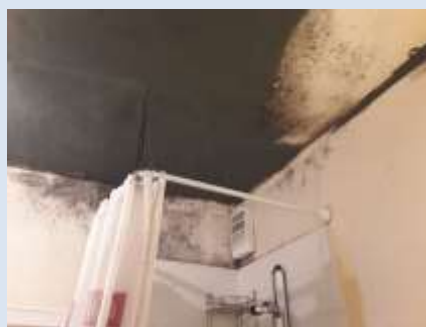
**PRELEVEMENT : 32LA20002P003**

NOM DU CLIENT	NUMERO DU DOSSIER	PIECE OU LOCAL	
OPH77	32LA20002 01/12/2017	Salle de bains	
ELEMENT	DESCRIPTIF DU LABORATOIRE	DATE DE PRELEVEMENT	NOM DE L'OPERATEUR
Enduit / Peinture béton	Enduit blanc en vrac + peintures multiples non séparable	01/12/2017	BEDEL Gaetan
LOCALISATION		RESULTAT	
Plafonds		Amiante non détecté

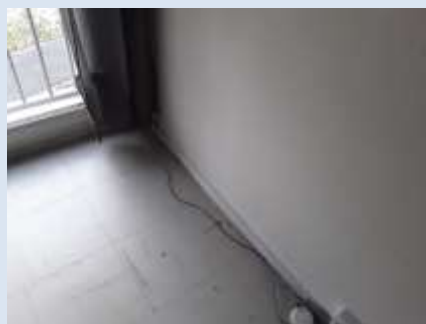
**PRELEVEMENT : 32LA20002P004**

NOM DU CLIENT	NUMERO DU DOSSIER	PIECE OU LOCAL	
OPH77	32LA20002 01/12/2017	Chambre 2	
ELEMENT	DESCRIPTIF DU LABORATOIRE	DATE DE PRELEVEMENT	NOM DE L'OPERATEUR
Enduit / Peinture béton	Enduit plâtreux blanc en vrac + peintures multiples non séparable	01/12/2017	BEDEL Gaetan
LOCALISATION		RESULTAT	
Mur C		Amiante non détecté

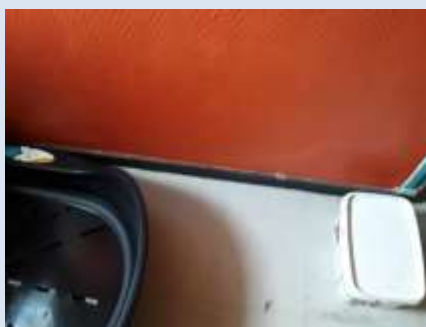
PRELEVEMENT : 32LA20002P005			
NOM DU CLIENT	NUMERO DU DOSSIER	PIECE OU LOCAL	
OPH77	32LA20002 01/12/2017	Chambre 1	
ELEMENT	DESCRIPTIF DU LABORATOIRE	DATE DE PRELEVEMENT	NOM DE L'OPERATEUR
Enduit / Peinture	Enduit plâtreux blanc en vrac + peintures multiples non séparable + papier non séparable + toile fibreuse blanche non séparable + matériau gris en faible quantité non séparable	01/12/2017	BEDEL Gaetan
LOCALISATION		RESULTAT	
Mur C		Amiante non détecté	
EMPLACEMENT

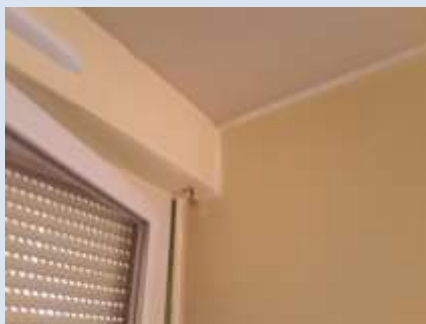
PRELEVEMENT : 32LA20002P006			
NOM DU CLIENT	NUMERO DU DOSSIER	PIECE OU LOCAL	
OPH77	32LA20002 01/12/2017	Séjour	
ELEMENT	DESCRIPTIF DU LABORATOIRE	DATE DE PRELEVEMENT	NOM DE L'OPERATEUR
Enduit / Peinture béton	Enduit plâtreux blanc en vrac + peinture non séparable	01/12/2017	BEDEL Gaetan
LOCALISATION		RESULTAT	
Plafonds		Amiante non détecté	
EMPLACEMENT

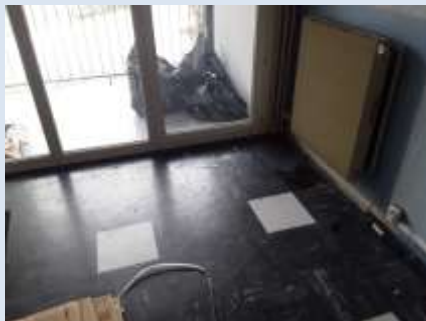
PIECE	ETAGE	ELEMENTS	DESCRIPTIF LABORATOIRE	Echantillon	REPERAGE	ETAT	RESULTAT	METHODE
Chambre 3		Dalle de sol	Dalle dure cassante noire	32LA20002P007	Sols	DEGRADATION PARTIELLE	Fr1:Amiante détecté (Chrysotile)	ZSO
Chambre 3		Dalle de sol	Colle bitumineuse	32LA20002P007	Sols	DEGRADATION PARTIELLE	Fr2:Amiante détecté	ZSO

PRELEVEMENT : 32LA20002P007			
NOM DU CLIENT	NUMERO DU DOSSIER	PIECE OU LOCAL	
OPH77	32LA20002 01/12/2017	Chambre 3	
ELEMENT	DESCRIPTIF DU LABORATOIRE	DATE DE PRELEVEMENT	NOM DE L'OPERATEUR
Dalle de sol	Dalle dure cassante noire	01/12/2017	BEDEL Gaetan
LOCALISATION		RESULTAT	
Sols		Fr1:Amiante détecté (Chrysotile)

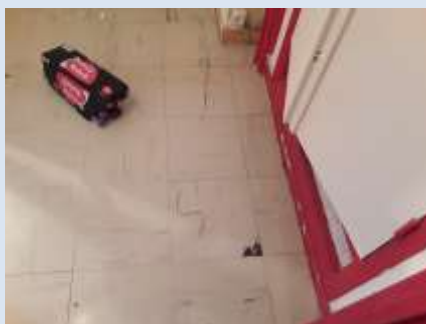
Entrée		Dalle de sol	Colle polymère jaune non séparable + colle bitumineuse noire	Sols	32LA20002P008	ZSO	DEGRADATION PARTIELLE	Fr1:Amiante détecté (Chrysotile)
Dégagement		Dalle de sol	Colle polymère jaune non séparable + colle bitumineuse noire	Sols	32LA20002P008	ZSO	DEGRADATION PARTIELLE	Fr1:Amiante détecté (Chrysotile)

PRELEVEMENT : 32LA20002P008			
NOM DU CLIENT	NUMERO DU DOSSIER	PIECE OU LOCAL	
OPH77	32LA20002 01/12/2017	Dégagement	
ELEMENT	DESCRIPTIF DU LABORATOIRE	DATE DE PRELEVEMENT	NOM DE L'OPERATEUR
Dalle de sol	Colle polymère jaune non séparable + colle bitumineuse noire	01/12/2017	BEDEL Gaetan
LOCALISATION		RESULTAT	
Sols		Fr1:Amiante détecté (Chrysotile)

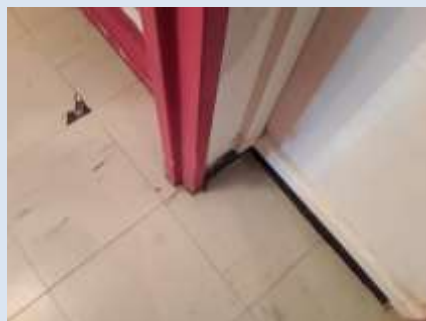
PRELEVEMENT : 32LA20002P009			
NOM DU CLIENT	NUMERO DU DOSSIER	PIECE OU LOCAL	
OPH77	32LA20002 01/12/2017	Cuisine	
ELEMENT	DESCRIPTIF DU LABORATOIRE	DATE DE PRELEVEMENT	NOM DE L'OPERATEUR
Dalle de sol	Dalle dure cassante grise	01/12/2017	BEDEL Gaetan
LOCALISATION		RESULTAT	
Sols		Fr1:Amiante non détecté

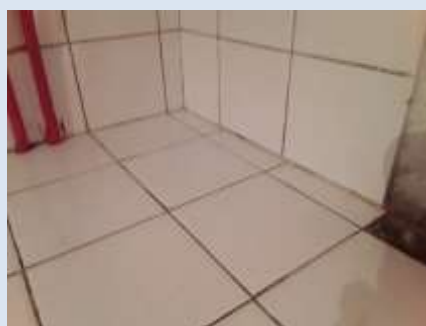
PRELEVEMENT : 32LA20002P010			
NOM DU CLIENT	NUMERO DU DOSSIER	PIECE OU LOCAL	
OPH77	32LA20002 01/12/2017	Cuisine	
ELEMENT	DESCRIPTIF DU LABORATOIRE	DATE DE PRELEVEMENT	NOM DE L'OPERATEUR
Faïence 1	Colle beige + carrelage	01/12/2017	BEDEL Gaetan
LOCALISATION		RESULTAT	
Mur D		Amiante non détecté
