Rapport de mission de repérage des matériaux et produits contenant de l'amiante avant
réalisation de travaux

45 RUE C.GALLON LGT 2

77310 ST FARGEAU PONTIERRY

RAPPORT N° :	OPH77 32LA30302	Date d'émission du rapport :	11/07/2017
Le repérage a été réalisé le :	28/06/2017	Accompagnateur :	
Par :	Tristan BRUNOT	Laboratoire d'Analyses :	ITGA
N° certificat de qualification :	CPDI 3541	Adresse laboratoire :	3 RUE ARMAND HERPIN LACROIX - CS 46537 35065 RENNES CEDEX
Date d'obtention :	06/08/2015	Numéro d'accréditation :	1-5967
Le présent rapport est établi par une personne dont les compétences sont certifiées par :	I.CERT Parc Edonia - Bâtiment G - Rue de la Terre Victoria - 35760 SAINT-GREGOIRE	Organisme d'assurance professionnelle :	ALLIANZ
		Adresse assurance :	Direction Opérations Entreprises 5C Esplanade Charles de Gaulle 33081 BORDEAUX CEDEX
		N° de contrat d'assurance :	55897385
		Date de validité :	31/12/2017

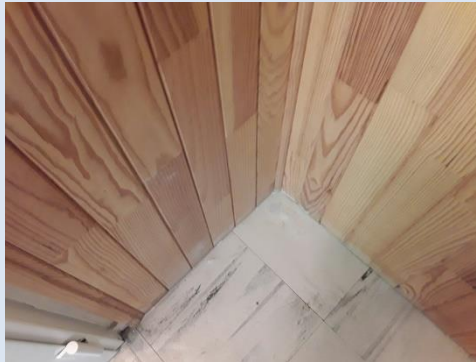
PRELEVEMENT : 32LA30302P01		
NOM DU CLIENT	NUMERO DU DOSSIER	PIECE OU LOCAL
OPH77	32LA30302 28/06/2017	Entrée
MATERIAU	DATE DE PRELEVEMENT	NOM DE L'OPERATEUR
Colle bitumineuse noire	28/06/2017	BRUNOT Tristan
LOCALISATION		RESULTAT
Sols		Fr2:Amiante détecté (Chrysotile)

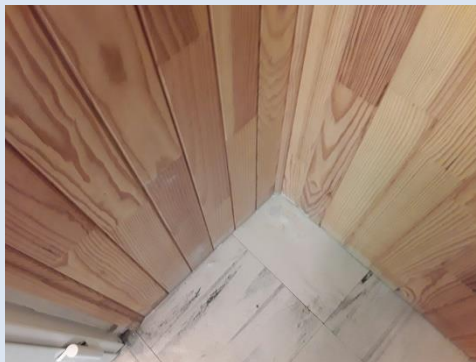
PRELEVEMENT : 32LA30302P01		
NOM DU CLIENT	NUMERO DU DOSSIER	PIECE OU LOCAL
OPH77	32LA30302 28/06/2017	Entrée
MATERIAU	DATE DE PRELEVEMENT	NOM DE L'OPERATEUR
Dalle dure cassante blanche	28/06/2017	BRUNOT Tristan
LOCALISATION		RESULTAT
Sols		Fr1:Amiante détecté (Chrysotile)

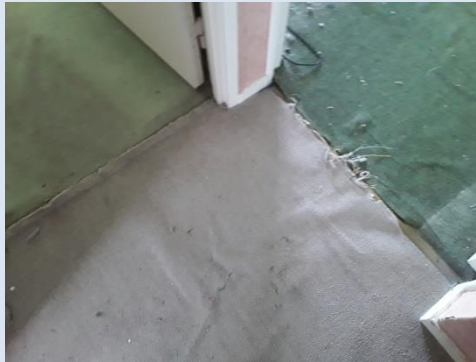
PRELEVEMENT : 32LA30302P04		
NOM DU CLIENT	NUMERO DU DOSSIER	PIECE OU LOCAL
OPH77	32LA30302 28/06/2017	Dégagement
MATERIAU	DATE DE PRELEVEMENT	NOM DE L'OPERATEUR
Moquette multicolore	28/06/2017	BRUNOT Tristan
LOCALISATION		RESULTAT
Sols		Amiante non détecté

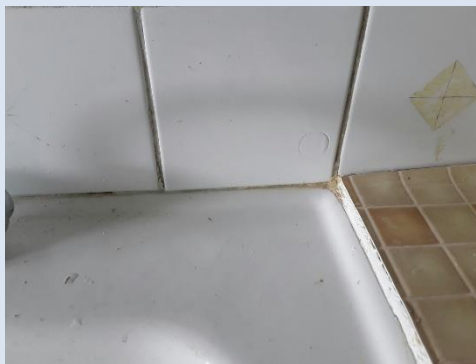
PRELEVEMENT : 32LA30302P05		
NOM DU CLIENT	NUMERO DU DOSSIER	PIECE OU LOCAL
OPH77	32LA30302 28/06/2017	Cuisine
MATERIAU	DATE DE PRELEVEMENT	NOM DE L'OPERATEUR
Colle beige en faible quantité en vrac non séparable + carrelage	28/06/2017	BRUNOT Tristan
LOCALISATION		RESULTAT
Mur C		Amiante non détecté

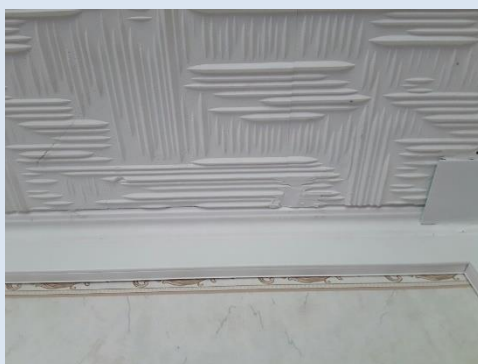
PRELEVEMENT : 32LA30302P06		
NOM DU CLIENT	NUMERO DU DOSSIER	PIECE OU LOCAL
OPH77	32LA30302 28/06/2017	Séjour
MATERIAU	DATE DE PRELEVEMENT	NOM DE L'OPERATEUR
Matériau en polystyrène blanc avec poussières + peinture non séparable	28/06/2017	BRUNOT Tristan
LOCALISATION	RESULTAT	
Plafonds	Amiante non détecté

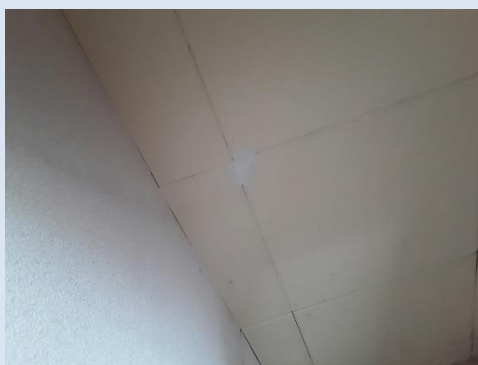
PRELEVEMENT : 32LA30302P07		
NOM DU CLIENT	NUMERO DU DOSSIER	PIECE OU LOCAL
OPH77	32LA30302 28/06/2017	WC
MATERIAU	DATE DE PRELEVEMENT	NOM DE L'OPERATEUR
Matériau en polystyrène blanc avec couche souple + colle polymère jaune en faible quantité avec poussières non séparable	28/06/2017	BRUNOT Tristan
LOCALISATION	RESULTAT	
Plafonds	Amiante non détecté

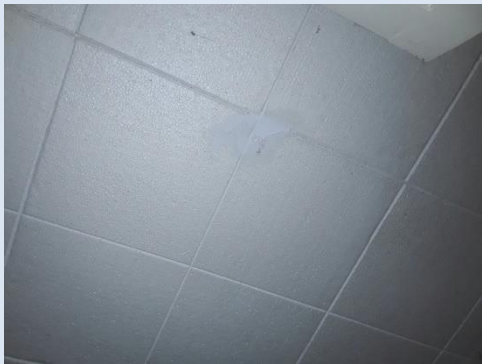
PRELEVEMENT : 32LA30302P08		
NOM DU CLIENT	NUMERO DU DOSSIER	PIECE OU LOCAL
OPH77	32LA30302 28/06/2017	Salle de bains
MATERIAU	DATE DE PRELEVEMENT	NOM DE L'OPERATEUR
Matériau en polystyrène blanc + colle polymère blanche en faible quantité en vrac non séparable	28/06/2017	BRUNOT Tristan
LOCALISATION	RESULTAT	
Plafonds	Amiante non détecté	
EMPLACEMENT

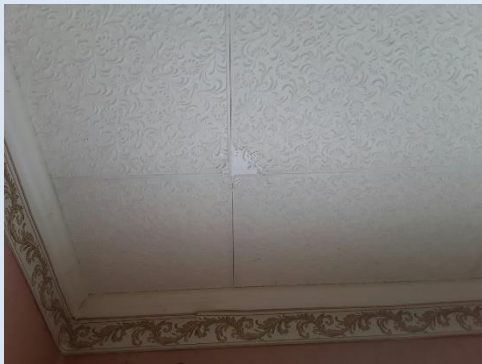
PRELEVEMENT : 32LA30302P09		
NOM DU CLIENT	NUMERO DU DOSSIER	PIECE OU LOCAL
OPH77	32LA30302 28/06/2017	Chambre 3
MATERIAU	DATE DE PRELEVEMENT	NOM DE L'OPERATEUR
Matériau en polystyrène blanc + colle polymère blanche en faible quantité non séparable	28/06/2017	BRUNOT Tristan
LOCALISATION	RESULTAT	
Plafonds	Amiante non détecté	
EMPLACEMENT

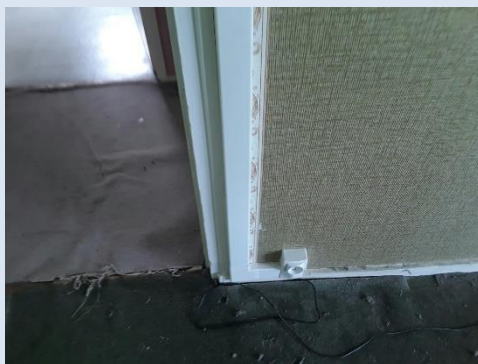
PRELEVEMENT : 32LA30302P14		
NOM DU CLIENT	NUMERO DU DOSSIER	PIECE OU LOCAL
OPH77	32LA30302 28/06/2017	Séjour
MATERIAU	DATE DE PRELEVEMENT	NOM DE L'OPERATEUR
Enduit plâtreux blanc en vrac non séparable + carton en faible quantité en vrac non séparable + peinture non séparable	28/06/2017	BRUNOT Tristan

LOCALISATION	RESULTAT
Mur A	Amiante non détecté

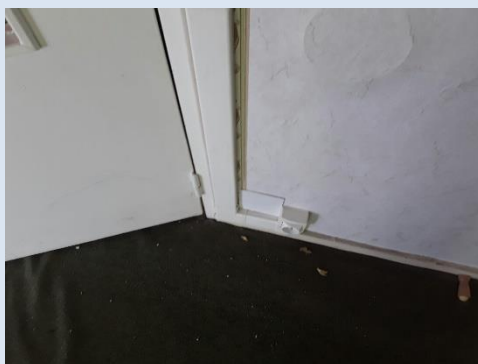
PRELEVEMENT : 32LA30302P15		
NOM DU CLIENT	NUMERO DU DOSSIER	PIECE OU LOCAL
OPH77	32LA30302 28/06/2017	Séjour
MATERIAU	DATE DE PRELEVEMENT	NOM DE L'OPERATEUR
Enduit plâtreux blanc en faible quantité en vrac non séparable + matériau beige en vrac hétérogène non séparable + peinture en vrac non séparable	28/06/2017	BRUNOT Tristan

LOCALISATION	RESULTAT
Mur D	Amiante non détecté

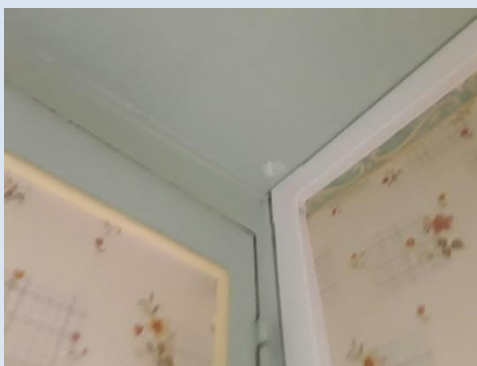
PRELEVEMENT : 32LA30302P16		
NOM DU CLIENT	NUMERO DU DOSSIER	PIECE OU LOCAL
OPH77	32LA30302 28/06/2017	Dégagement
MATERIAU	DATE DE PRELEVEMENT	NOM DE L'OPERATEUR
Enduit plâtreux blanc en vrac non séparable + peintures multiples en vrac non séparable	28/06/2017	BRUNOT Tristan
LOCALISATION		RESULTAT
Plafonds		Amiante non détecté

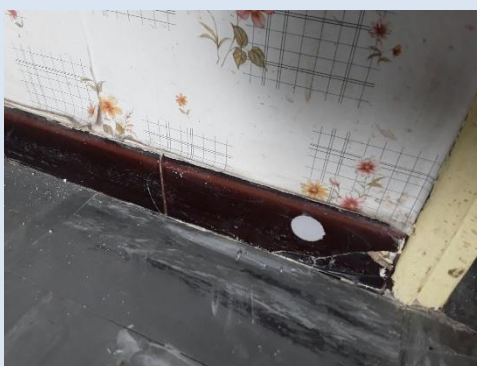
PRELEVEMENT : 32LA30302P17		
NOM DU CLIENT	NUMERO DU DOSSIER	PIECE OU LOCAL
OPH77	32LA30302 28/06/2017	Cuisine
MATERIAU	DATE DE PRELEVEMENT	NOM DE L'OPERATEUR
Colle beige non séparable + matériau compact blanc hétérogène	28/06/2017	BRUNOT Tristan
LOCALISATION		RESULTAT
Mur A		Fr1:Amiante détecté (Chrysotile)

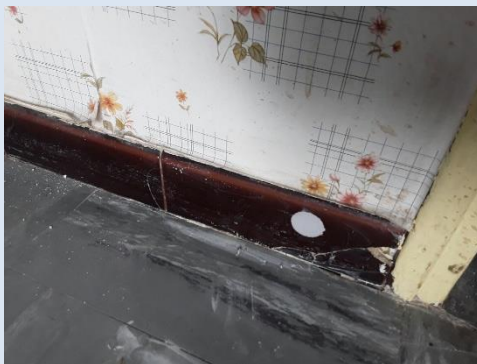
PRELEVEMENT : 32LA30302P17		
NOM DU CLIENT	NUMERO DU DOSSIER	PIECE OU LOCAL
OPH77	32LA30302 28/06/2017	Cuisine
MATERIAU	DATE DE PRELEVEMENT	NOM DE L'OPERATEUR
Carrelage	28/06/2017	BRUNOT Tristan
LOCALISATION	RESULTAT	
Mur A	Fr2:Amiante non détecté
