Rapport de mission de repérage des matériaux et produits contenant de l'amiante avant réalisation de travaux

39 RUE C.GALLON

77310 ST FARGEAU PONTIERRY

RAPPORT N° :	32LA50202	Laboratoire d'Analyses :	ITGA
Repérage réalisé le :	02/10/2018	Adresse laboratoire :	3 RUE ARMAND HERPIN LACROIX - CS 46537 35065 RENNES CEDEX
Accompagnateur :		Numéro d'accréditation :	1-5967
Par :	Gaetan BEDEL	Organisme d'assurance professionnelle :	AXA France
N° certificat :	CPDI3869	Adresse assurance :	313 Terrasses de l'Arche 92727 NANTERRE CEDEX
Date d'obtention :	22/04/2016	N° de contrat d'assurance :	10063271004
Organisme certificateur	I.CERT PARC EDONIA - BAT G - RUE DE LA TERRE VICTORIA - 35760 SAINT GREGOIRE	Date de validité :	31/12/2018

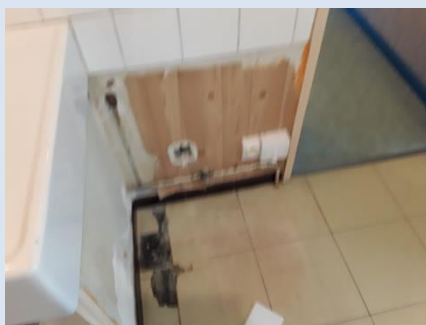
EMPLACEMENT

PRELEVEMENT : 32LA50202P001			
NOM DU CLIENT	NUMERO DU DOSSIER		PIECE OU LOCAL
OPH77	32LA50202 02/10/2018		Cuisine
ELEMENT	DESCRIPTIF DU LABORATOIRE	DATE DE PRELEVEMENT	NOM DE L'OPERATEUR
Dalle de sol	Dalle dure cassante marron	02/10/2018	BEDEL Gaetan
LOCALISATION		RESULTAT	
Sol		Fr1:Amiante détecté (Chrysotile)

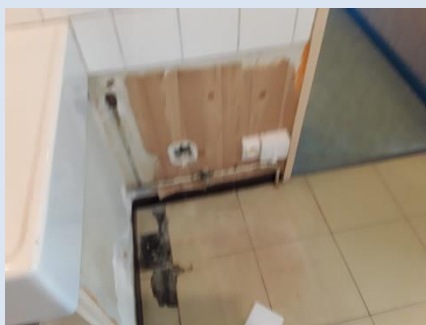
EMPLACEMENT

PRELEVEMENT : 32LA50202P001			
NOM DU CLIENT	NUMERO DU DOSSIER		PIECE OU LOCAL
OPH77	32LA50202 02/10/2018		Cuisine
ELEMENT	DESCRIPTIF DU LABORATOIRE	DATE DE PRELEVEMENT	NOM DE L'OPERATEUR
Dalle de sol	Colle bitumineuse noire en faible quantité avec poussières	02/10/2018	BEDEL Gaetan
LOCALISATION		RESULTAT	
Sol		Fr2:Amiante détecté (Chrysotile)

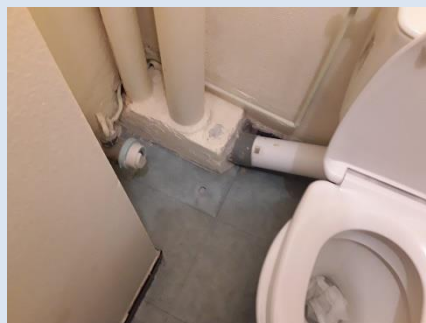
EMPLACEMENT

PRELEVEMENT : 32LA50202P002			
NOM DU CLIENT	NUMERO DU DOSSIER	PIECE OU LOCAL	
OPH77	32LA50202 02/10/2018	WC	
ELEMENT	DESCRIPTIF DU LABORATOIRE	DATE DE PRELEVEMENT	NOM DE L'OPERATEUR
Dalle de sol	Revêtement souple bleu	02/10/2018	BEDEL Gaetan
LOCALISATION		RESULTAT	
Sol		Fr1:Amiante non détecté

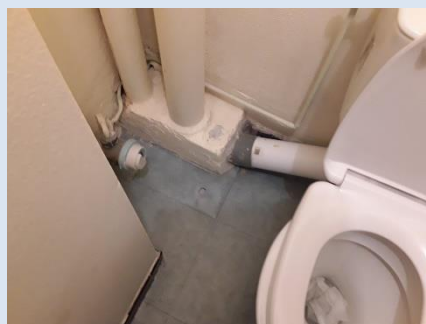
EMPLACEMENT

PRELEVEMENT : 32LA50202P002			
NOM DU CLIENT	NUMERO DU DOSSIER	PIECE OU LOCAL	
OPH77	32LA50202 02/10/2018	WC	
ELEMENT	DESCRIPTIF DU LABORATOIRE	DATE DE PRELEVEMENT	NOM DE L'OPERATEUR
Dalle de sol	Colle bitumineuse noire en faible quantité non séparable + ragréage gris en vrac + sous couche de ragréage blanche non séparable + peinture en faible quantité non séparable	02/10/2018	BEDEL Gaetan
LOCALISATION		RESULTAT	
Sol		Fr2:Amiante détecté (Chrysotile)

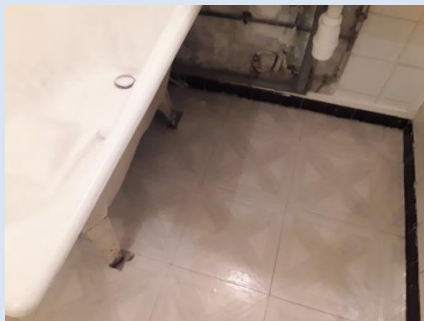
EMPLACEMENT

PRELEVEMENT : 32LA50202P003			
NOM DU CLIENT	NUMERO DU DOSSIER	PIECE OU LOCAL	
OPH77	32LA50202 02/10/2018	Salle de bains	
ELEMENT	DESCRIPTIF DU LABORATOIRE	DATE DE PRELEVEMENT	NOM DE L'OPERATEUR
Dalle de sol	Revêtement cassant beige	02/10/2018	BEDEL Gaetan
LOCALISATION		RESULTAT	
Sol		Fr1:Amiante non détecté

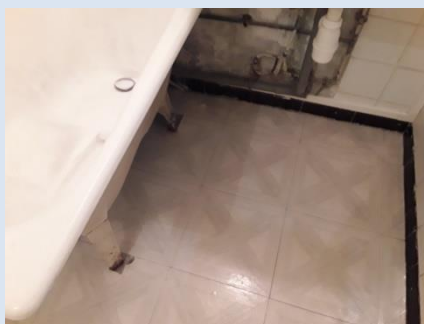
EMPLACEMENT

PRELEVEMENT : 32LA50202P003			
NOM DU CLIENT	NUMERO DU DOSSIER	PIECE OU LOCAL	
OPH77	32LA50202 02/10/2018	Salle de bains	
ELEMENT	DESCRIPTIF DU LABORATOIRE	DATE DE PRELEVEMENT	NOM DE L'OPERATEUR
Dalle de sol	Colle polymère jaune non séparable + colle bitumineuse noire	02/10/2018	BEDEL Gaetan
LOCALISATION		RESULTAT	
Sol		Fr2:Amiante détecté (Chrysotile)

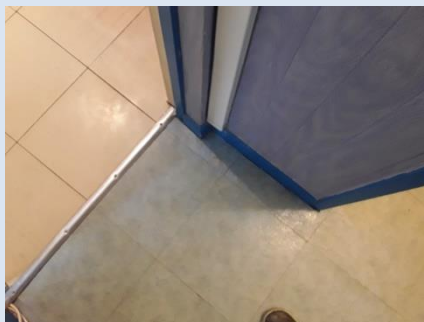
EMPLACEMENT

PRELEVEMENT : 32LA50202P004			
NOM DU CLIENT	NUMERO DU DOSSIER	PIECE OU LOCAL	
OPH77	32LA50202 02/10/2018	Couloir	
ELEMENT	DESCRIPTIF DU LABORATOIRE	DATE DE PRELEVEMENT	NOM DE L'OPERATEUR
Dalle de sol	Revêtement souple bleu + colle polymère jaune en faible quantité non séparable + peinture non séparable + matériau compact gris hétérogène	02/10/2018	BEDEL Gaetan
LOCALISATION		RESULTAT	
Sol		Amiante non détecté

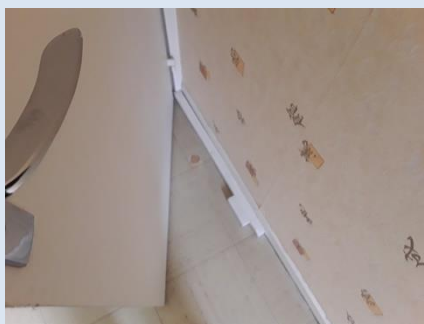
EMPLACEMENT

PRELEVEMENT : 32LA50202P005			
NOM DU CLIENT	NUMERO DU DOSSIER	PIECE OU LOCAL	
OPH77	32LA50202 02/10/2018	Chambre 1	
ELEMENT	DESCRIPTIF DU LABORATOIRE	DATE DE PRELEVEMENT	NOM DE L'OPERATEUR
Dalle de sol	Dalle dure cassante beige	02/10/2018	BEDEL Gaetan
LOCALISATION		RESULTAT	
Sol		Fr1:Amiante détecté (Chrysotile)

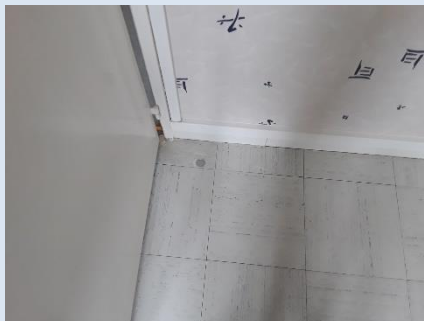
EMPLACEMENT

PRELEVEMENT : 32LA50202P006			
NOM DU CLIENT	NUMERO DU DOSSIER	PIECE OU LOCAL	
OPH77	32LA50202 02/10/2018	Chambre 2	
ELEMENT	DESCRIPTIF DU LABORATOIRE	DATE DE PRELEVEMENT	NOM DE L'OPERATEUR
Dalle de sol	Dalle dure cassante beige	02/10/2018	BEDEL Gaetan
LOCALISATION		RESULTAT	
Sol		Fr1:Amiante détecté (Chrysotile)

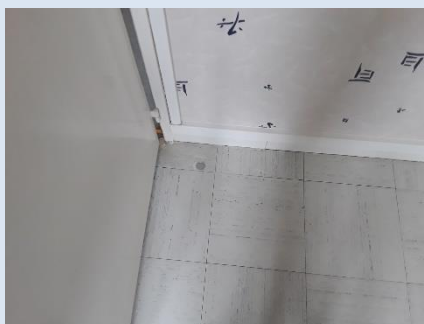
EMPLACEMENT

PRELEVEMENT : 32LA50202P006			
NOM DU CLIENT	NUMERO DU DOSSIER	PIECE OU LOCAL	
OPH77	32LA50202 02/10/2018	Chambre 2	
ELEMENT	DESCRIPTIF DU LABORATOIRE	DATE DE PRELEVEMENT	NOM DE L'OPERATEUR
Dalle de sol	Colle bitumineuse noire	02/10/2018	BEDEL Gaetan
LOCALISATION		RESULTAT	
Sol		Fr2:Amiante détecté (Chrysotile)

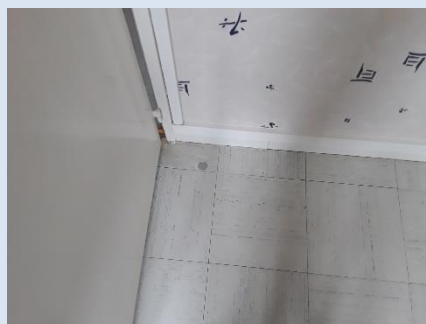
EMPLACEMENT

PRELEVEMENT : 32LA50202P006			
NOM DU CLIENT	NUMERO DU DOSSIER	PIECE OU LOCAL	
OPH77	32LA50202 02/10/2018	Chambre 2	
ELEMENT	DESCRIPTIF DU LABORATOIRE	DATE DE PRELEVEMENT	NOM DE L'OPERATEUR
Dalle de sol	Ragréage gris non séparable + sous couche de ragréage blanche non séparable + matériau compact gris hétérogène	02/10/2018	BEDEL Gaetan
LOCALISATION		RESULTAT	
Sol		Fr3:Amiante non détecté

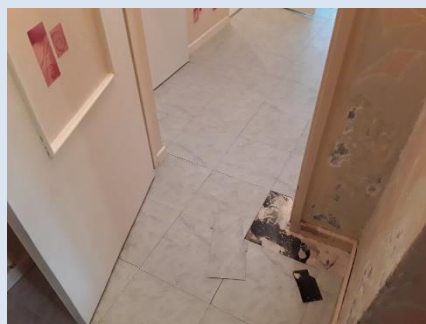
EMPLACEMENT

PRELEVEMENT : 32LA50202P007			
NOM DU CLIENT	NUMERO DU DOSSIER	PIECE OU LOCAL	
OPH77	32LA50202 02/10/2018	Dégagement	
ELEMENT	DESCRIPTIF DU LABORATOIRE	DATE DE PRELEVEMENT	NOM DE L'OPERATEUR
Dalle de sol	Revêtement cassant gris	02/10/2018	BEDEL Gaetan
LOCALISATION		RESULTAT	
Sol		Fr1:Amiante non détecté

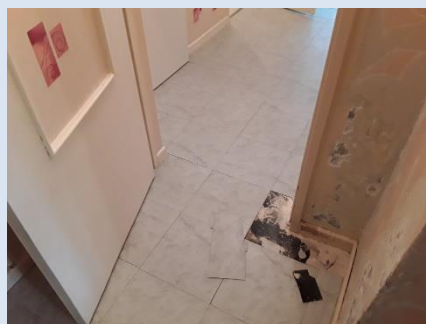
EMPLACEMENT

PRELEVEMENT : 32LA50202P007			
NOM DU CLIENT	NUMERO DU DOSSIER	PIECE OU LOCAL	
OPH77	32LA50202 02/10/2018	Dégagement	
ELEMENT	DESCRIPTIF DU LABORATOIRE	DATE DE PRELEVEMENT	NOM DE L'OPERATEUR
Dalle de sol	Colle bitumineuse noire + ragréage gris en vrac non séparable + sous couche de ragréage blanche non séparable	02/10/2018	BEDEL Gaetan
LOCALISATION		RESULTAT	
Sol		Fr2:Amiante détecté (Chrysotile)

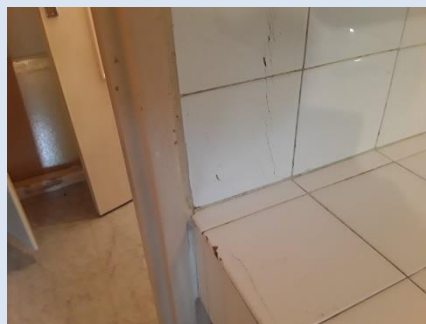
EMPLACEMENT

PRELEVEMENT : 32LA50202P008			
NOM DU CLIENT	NUMERO DU DOSSIER	PIECE OU LOCAL	
OPH77	32LA50202 02/10/2018	Cuisine	
ELEMENT	DESCRIPTIF DU LABORATOIRE	DATE DE PRELEVEMENT	NOM DE L'OPERATEUR
Faïence 1	Colle beige + matériau gris en faible quantité non séparable + peinture non séparable + carrelage	02/10/2018	BEDEL Gaetan
LOCALISATION		RESULTAT	
Mur D		Amiante non détecté
