Rapport de mission de repérage des matériaux et produits contenant de l'amiante avant réalisation de travaux

39 RUE C. GALLON

MODULE 32LA50302

77310 SAINT FARGEAU PONTIERRY

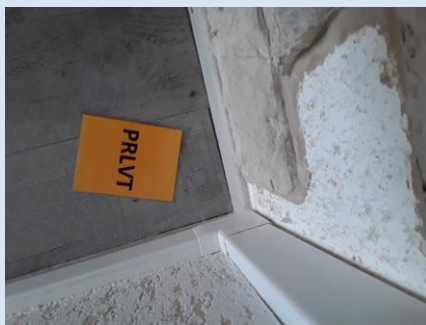
PRELEVEMENT : 32LA50302P003			
NOM DU CLIENT	NUMERO DU DOSSIER	PIECE OU LOCAL	
OPH77	32LA50302 04/03/2019	Séjour (RC)	
ELEMENT	DESCRIPTIF DU LABORATOIRE	DATE DE PRELEVEMENT	NOM DE L'OPERATEUR
Revêtement souple	Dalle dure cassante beige + colle bitumineuse noire non séparable + ragréage gris non séparable + colle polymère incolore avec poussières non séparable	04/03/2019	BENAOUDA Mostefa
LOCALISATION		RESULTAT	
Sol		Fr1:Amiante détecté (Chrysotile)

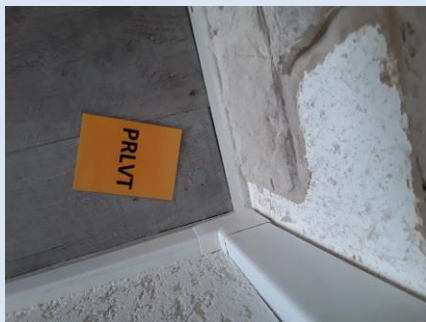
PRELEVEMENT : 32LA50302P003			
NOM DU CLIENT	NUMERO DU DOSSIER	PIECE OU LOCAL	
OPH77	32LA50302 04/03/2019	Séjour (RC)	
ELEMENT	DESCRIPTIF DU LABORATOIRE	DATE DE PRELEVEMENT	NOM DE L'OPERATEUR
Revêtement souple	Revêtement cassant noir	04/03/2019	BENAOUDA Mostefa
LOCALISATION		RESULTAT	
Sol		Fr2:Amiante non détecté

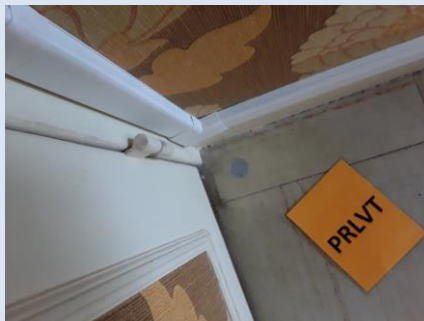
PRELEVEMENT : 32LA50302P005			
NOM DU CLIENT	NUMERO DU DOSSIER	PIECE OU LOCAL	
OPH77	32LA50302 04/03/2019	Chambre 1 (RC)	
ELEMENT	DESCRIPTIF DU LABORATOIRE	DATE DE PRELEVEMENT	NOM DE L'OPERATEUR
Colle	Dalle dure cassante beige	04/03/2019	BENAOUDA Mostefa
LOCALISATION		RESULTAT	
Sol		Fr2:Amiante détecté (Chrysotile)

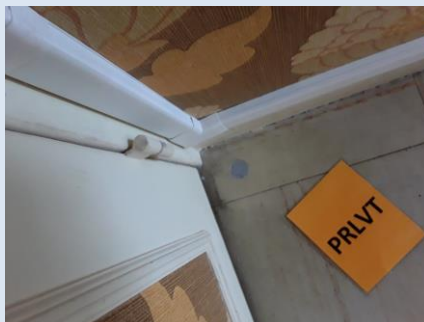
PRELEVEMENT : 32LA50302P005			
NOM DU CLIENT	NUMERO DU DOSSIER	PIECE OU LOCAL	
OPH77	32LA50302 04/03/2019	Chambre 1 (RC)	
ELEMENT	DESCRIPTIF DU LABORATOIRE	DATE DE PRELEVEMENT	NOM DE L'OPERATEUR
Colle	Ragréage gris + sous couche de ragréage blanche non séparable	04/03/2019	BENAOUDA Mostefa
LOCALISATION		RESULTAT	
Sol		Fr3:Amiante détecté (Chrysotile)

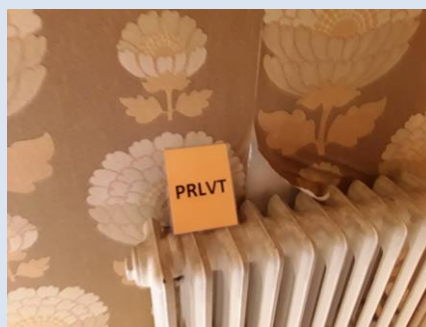
PRELEVEMENT : 32LA50302P006			
NOM DU CLIENT	NUMERO DU DOSSIER	PIECE OU LOCAL	
OPH77	32LA50302 04/03/2019	Chambre 1 (RC)	
ELEMENT	DESCRIPTIF DU LABORATOIRE	DATE DE PRELEVEMENT	NOM DE L'OPERATEUR
Enduit	Enduit plâtreux blanc en vrac + peinture non séparable	04/03/2019	BENAOUDA Mostefa
LOCALISATION		RESULTAT	
Mur B		Amiante non détecté

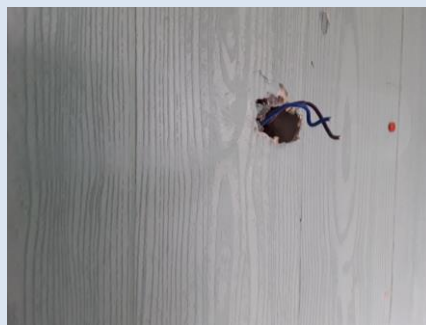
PRELEVEMENT : 32LA50302P008			
NOM DU CLIENT	NUMERO DU DOSSIER	PIECE OU LOCAL	
OPH77	32LA50302 04/03/2019	Chambre 2 (RC)	
ELEMENT	DESCRIPTIF DU LABORATOIRE	DATE DE PRELEVEMENT	NOM DE L'OPERATEUR
Enduit	Enduit plâtreux blanc en vrac avec couche cartonnée + peinture non séparable	04/03/2019	BENAOUDA Mostefa
LOCALISATION		RESULTAT	
Mur D		Amiante non détecté

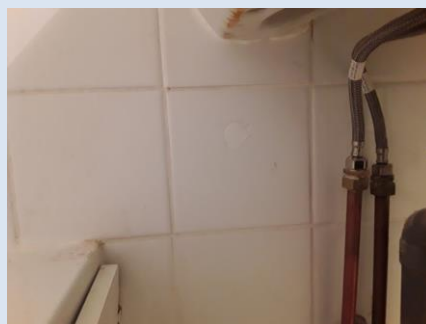
PRELEVEMENT : 32LA50302P012			
NOM DU CLIENT	NUMERO DU DOSSIER	PIECE OU LOCAL	
OPH77	32LA50302 04/03/2019	Salle de bains (RC)	
ELEMENT	DESCRIPTIF DU LABORATOIRE	DATE DE PRELEVEMENT	NOM DE L'OPERATEUR
Colle faïence	Carrelage	04/03/2019	BENAOUDA Mostefa
LOCALISATION		RESULTAT	
Mur D		Fr1:Amiante non détecté

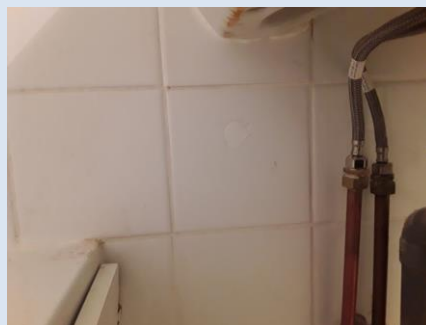
PRELEVEMENT : 32LA50302P012

NOM DU CLIENT	NUMERO DU DOSSIER	PIECE OU LOCAL	
OPH77	32LA50302 04/03/2019	Salle de bains (RC)	
ELEMENT	DESCRIPTIF DU LABORATOIRE	DATE DE PRELEVEMENT	NOM DE L'OPERATEUR
Colle faïence	Colle beige + couche plâtreuse blanche en faible quantité non séparable	04/03/2019	BENAOUDA Mostefa
LOCALISATION		RESULTAT	
Mur D		Fr2:Amiante non détecté

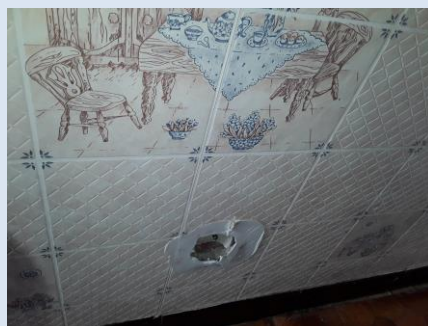
PRELEVEMENT : 32LA50302P016			
NOM DU CLIENT	NUMERO DU DOSSIER	PIECE OU LOCAL	
OPH77	32LA50302 04/03/2019	Cuisine (RC)	
ELEMENT	DESCRIPTIF DU LABORATOIRE	DATE DE PRELEVEMENT	NOM DE L'OPERATEUR
Enduit béton	Enduit plâtreux blanc en vrac + peintures multiples non séparable	04/03/2019	BENAOUDA Mostefa
LOCALISATION		RESULTAT	
Mur B		Amiante non détecté
