# Rapport de repérage des matériaux et produits contenant de l'amiante avant réalisation de travaux dans un immeuble bâti

2  
11 RUE C. GALLON  
ESCALIER A6  
77310 ST FARGEAU PONTIERRY

**Référence du dossier :** Diffus OPH77

32LA60102 07/07/2020 - 04:51

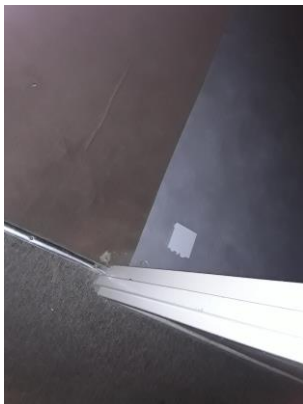
<b>Identification : P002</b>
<b>Pièce et étage : Chambre 2 R+1</b>
<b>Localisation : Sol</b>
<b>Parties d'ouvrages ou de composants : Revêtements de sols (Moquette)</b>
<b>Descriptif Laboratoire : Moquette marron + colle polymère jaune non séparable</b>
<b>Résultat (justification) : Amiante non détectée (RESULTAT ANALYSE)</b>

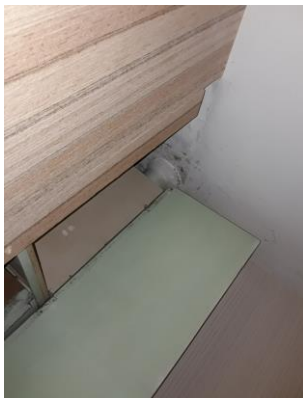
**Identification : P013**

**Pièce et étage : WC R+1**

**Localisation : Plafond**

**Parties d'ouvrages ou de composants : Plafonds (Enduits à base de plâtre projetés, lissés ou talochés)**

**Descriptif Laboratoire : Peintures multiples non séparable + enduit plâtreux blanc avec poussières + matériau gris en faible quantité en vrac non séparable**

**Résultat (justification) : Amiante non détectée (RESULTAT ANALYSE)**
