## Rapport de mission de repérage des matériaux et produits contenant de l'amiante avant réalisation de travaux

11 RUE C. GALLON

77310 ST FARGEAU PONTIERRY

RAPPORT N° :	32LA60103	Laboratoire d'Analyses :	ITGA
Repérage réalisé le :	11/10/2018	Adresse laboratoire :	3 RUE ARMAND HERPIN LACROIX - CS 46537 35065 RENNES CEDEX
Accompagnateur :		Numéro d'accréditation :	1-5967
Par :	Alain LEITE LOPES	Organisme d'assurance professionnelle :	AXA France
N° certificat :	CPDI4715	Adresse assurance :	313 Terrasses de l'Arche 92727 NANTERRE CEDEX
Date d'obtention :	17/01/2018	N° de contrat d'assurance :	10063271004
Organisme certificateur	I.Cert Parc EDONIA - Bâtiment G - Rue de la Terre Victoria - 35760 Saint-Grégoire	Date de validité :	31/12/2018

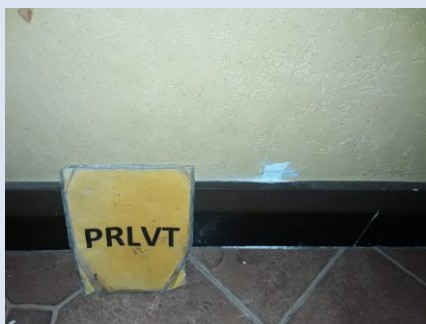
PRELEVEMENT : 32LA60103P001			
NOM DU CLIENT	NUMERO DU DOSSIER		PIECE OU LOCAL
OPH77	32LA60103 11/10/2018		Entrée
ELEMENT	DESCRIPTIF DU LABORATOIRE	DATE DE PRELEVEMENT	NOM DE L'OPERATEUR
Béton	Enduit plâtreux blanc en vrac + peinture non séparable + papier	11/10/2018	LEITE LOPES Alain
LOCALISATION		RESULTAT	
Mur B		Amiante non détecté

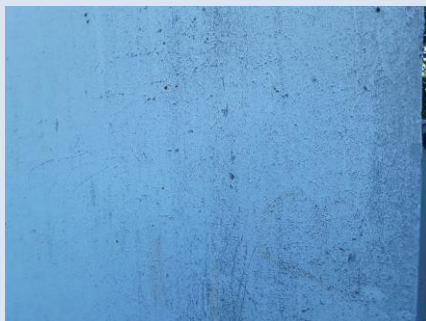
PRELEVEMENT : 32LA60103P002			
NOM DU CLIENT	NUMERO DU DOSSIER		PIECE OU LOCAL
OPH77	32LA60103 11/10/2018		Séjour
ELEMENT	DESCRIPTIF DU LABORATOIRE	DATE DE PRELEVEMENT	NOM DE L'OPERATEUR
Isolant	Enduit plâtreux blanc en vrac + peintures multiples non séparable	11/10/2018	LEITE LOPES Alain
LOCALISATION		RESULTAT	
Mur B		Amiante non détecté

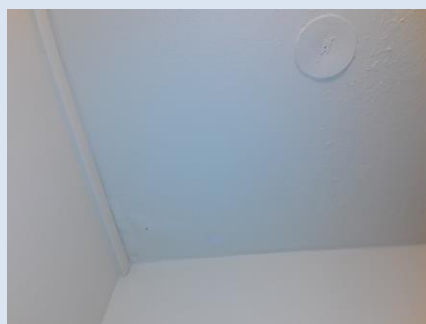
PRELEVEMENT : 32LA60103P003			
NOM DU CLIENT	NUMERO DU DOSSIER		PIECE OU LOCAL
OPH77	32LA60103 11/10/2018		WC
ELEMENT	DESCRIPTIF DU LABORATOIRE	DATE DE PRELEVEMENT	NOM DE L'OPERATEUR
Enduit / Peinture béton	Enduit plâtreux blanc en vrac + peintures multiples non séparable	11/10/2018	LEITE LOPES Alain
LOCALISATION		RESULTAT	
Plafond		Amiante non détecté

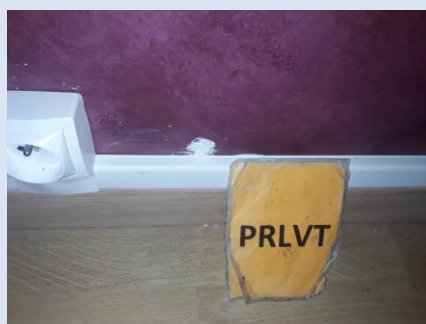
PRELEVEMENT : 32LA60103P004			
NOM DU CLIENT	NUMERO DU DOSSIER		PIECE OU LOCAL
OPH77	32LA60103 11/10/2018		Chambre 2
ELEMENT	DESCRIPTIF DU LABORATOIRE	DATE DE PRELEVEMENT	NOM DE L'OPERATEUR
Enduit	Enduit plâtreux blanc en vrac + papier peint en faible quantité non séparable	11/10/2018	LEITE LOPES Alain
LOCALISATION		RESULTAT	
Mur D		Amiante détecté (Chrysotile)

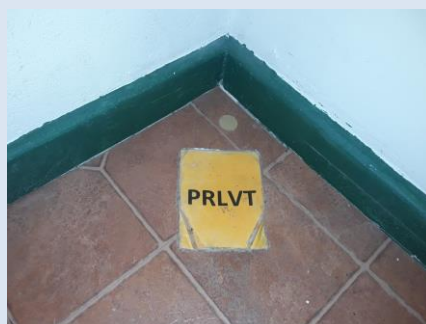
PRELEVEMENT : 32LA60103P005			
NOM DU CLIENT	NUMERO DU DOSSIER	PIECE OU LOCAL	
OPH77	32LA60103 11/10/2018	Débarras	
ELEMENT	DESCRIPTIF DU LABORATOIRE	DATE DE PRELEVEMENT	NOM DE L'OPERATEUR
Dalle de sol	Colle polymère incolore non séparable + dalle dure cassante grise	11/10/2018	LEITE LOPES Alain
LOCALISATION		RESULTAT	
Sol		Fr1:Amiante détecté (Chrysotile)

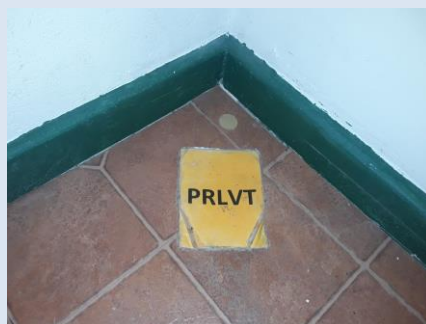
PRELEVEMENT : 32LA60103P005			
NOM DU CLIENT	NUMERO DU DOSSIER	PIECE OU LOCAL	
OPH77	32LA60103 11/10/2018	Débarras	
ELEMENT	DESCRIPTIF DU LABORATOIRE	DATE DE PRELEVEMENT	NOM DE L'OPERATEUR
Dalle de sol	Colle bitumineuse noire + ragréage gris en faible quantité non séparable	11/10/2018	LEITE LOPES Alain
LOCALISATION		RESULTAT	
Sol		Fr2:Amiante détecté (Chrysotile)

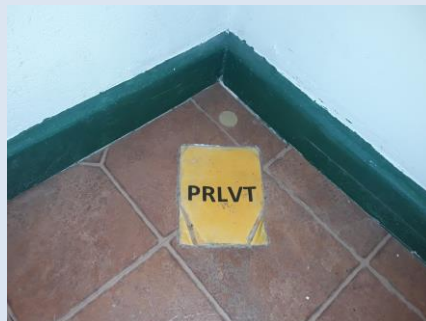
PRELEVEMENT : 32LA60103P005			
NOM DU CLIENT	NUMERO DU DOSSIER	PIECE OU LOCAL	
OPH77	32LA60103 11/10/2018	Débarras	
ELEMENT	DESCRIPTIF DU LABORATOIRE	DATE DE PRELEVEMENT	NOM DE L'OPERATEUR
Dalle de sol	Revêtement cassant marron	11/10/2018	LEITE LOPES Alain
LOCALISATION		RESULTAT	
Sol		Fr3:Amiante non détecté

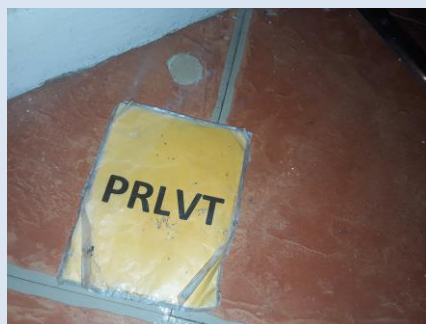
PRELEVEMENT : 32LA60103P006			
NOM DU CLIENT	NUMERO DU DOSSIER	PIECE OU LOCAL	
OPH77	32LA60103 11/10/2018	Couloir	
ELEMENT	DESCRIPTIF DU LABORATOIRE	DATE DE PRELEVEMENT	NOM DE L'OPERATEUR
Dalle de sol	Revêtement cassant marron + colle polymère incolore non séparable + ragréage gris en vrac	11/10/2018	LEITE LOPES Alain
LOCALISATION		RESULTAT	
Sol		Amiante non détecté

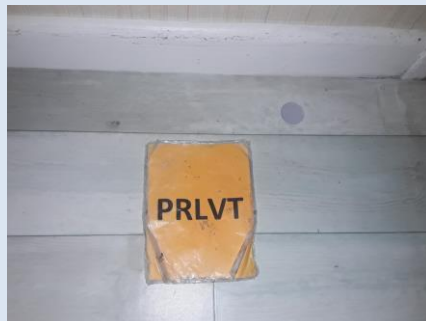
PRELEVEMENT : 32LA60103P007			
NOM DU CLIENT	NUMERO DU DOSSIER	PIECE OU LOCAL	
OPH77	32LA60103 11/10/2018	Chambre 1	
ELEMENT	DESCRIPTIF DU LABORATOIRE	DATE DE PRELEVEMENT	NOM DE L'OPERATEUR
Revêtement souple	Revêtement souple vert avec poussières	11/10/2018	LEITE LOPES Alain
LOCALISATION		RESULTAT	
Sol		Fr1:Amiante non détecté

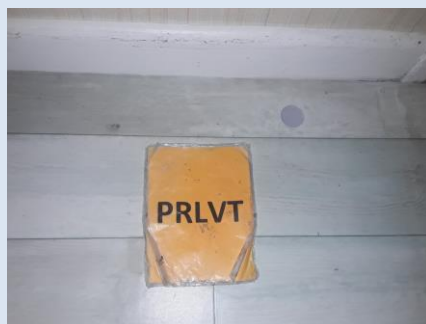
PRELEVEMENT : 32LA60103P007			
NOM DU CLIENT	NUMERO DU DOSSIER	PIECE OU LOCAL	
OPH77	32LA60103 11/10/2018	Chambre 1	
ELEMENT	DESCRIPTIF DU LABORATOIRE	DATE DE PRELEVEMENT	NOM DE L'OPERATEUR
Revêtement souple	Dalle dure cassante beige + colle bitumineuse noire en faible quantité non séparable	11/10/2018	LEITE LOPES Alain
LOCALISATION		RESULTAT	
Sol		Fr2:Amiante détecté (Chrysotile)

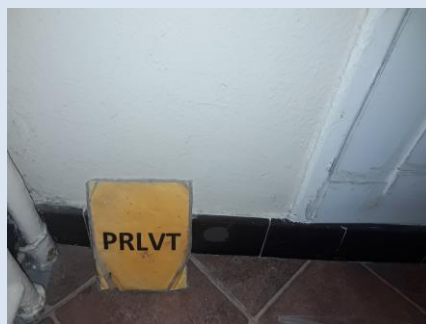
PRELEVEMENT : 32LA60103P010			
NOM DU CLIENT	NUMERO DU DOSSIER	PIECE OU LOCAL	
OPH77	32LA60103 11/10/2018	Cuisine	
ELEMENT	DESCRIPTIF DU LABORATOIRE	DATE DE PRELEVEMENT	NOM DE L'OPERATEUR
Plinthes	Carrelage avec poussières	11/10/2018	LEITE LOPES Alain
LOCALISATION		RESULTAT	
Mur B		Amiante non détecté

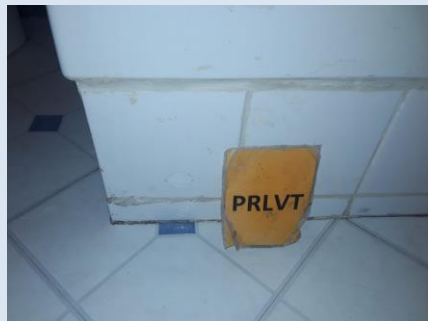
PRELEVEMENT : 32LA60103P011			
NOM DU CLIENT	NUMERO DU DOSSIER	PIECE OU LOCAL	
OPH77	32LA60103 11/10/2018	Salle d'eau	
ELEMENT	DESCRIPTIF DU LABORATOIRE	DATE DE PRELEVEMENT	NOM DE L'OPERATEUR
Faïence 1	Colle beige + carrelage	11/10/2018	LEITE LOPES Alain
LOCALISATION		RESULTAT	
Mur C		Amiante non détecté
