## Rapport de mission de repérage des matériaux et produits contenant de l'amiante avant réalisation de travaux

15 RUE DES PRES

77310 ST FARGEAU PONTIERRY

RAPPORT N° :	TOIT_P147	Laboratoire d'Analyses :	ITGA
Repérage réalisé le :	23/05/2018	Adresse laboratoire :	3 RUE ARMAND HERPIN LACROIX - CS 46537 35065 RENNES CEDEX
Accompagnateur :		Numéro d'accréditation :	1-5967
Par :	Gaetan BEDEL	Organisme d'assurance professionnelle :	AXA France
N° certificat :	CPDI3869	Adresse assurance :	313 Terrasses de l'Arche 92727 NANTERRE CEDEX
Date d'obtention :	22/04/2016	N° de contrat d'assurance :	10063271004
Organisme certificateur	I.CERT PARC EDONIA - BAT G - RUE DE LA TERRE VICTORIA - 35760 SAINT GREGOIRE	Date de validité :	31/12/2018

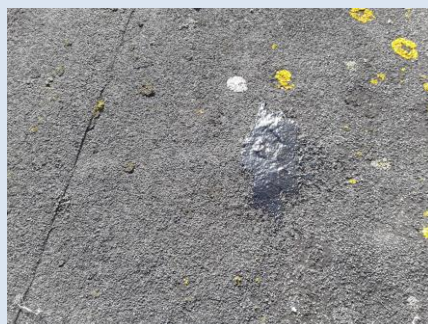
PRELEVEMENT : TOIT_P147P001			
NOM DU CLIENT	NUMERO DU DOSSIER	PIECE OU LOCAL	
OPH77	TOIT_P147 23/05/2018	Toiture terrasse 1	
ELEMENT	DESCRIPTIF DU LABORATOIRE	DATE DE PRELEVEMENT	NOM DE L'OPERATEUR
Revêtement d'étanchéité	Matériau bitumineux noir avec aluminium	23/05/2018	BEDEL Gaetan
LOCALISATION		RESULTAT	
Sol		Amiante non détecté

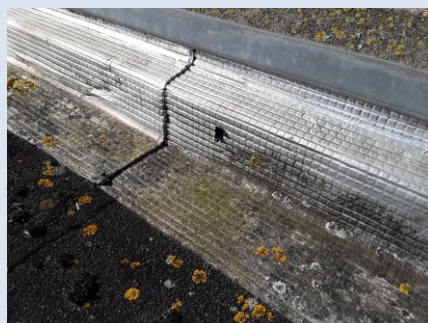
PRELEVEMENT : TOIT_P147P002			
NOM DU CLIENT	NUMERO DU DOSSIER	PIECE OU LOCAL	
OPH77	TOIT_P147 23/05/2018	Edicule	
ELEMENT	DESCRIPTIF DU LABORATOIRE	DATE DE PRELEVEMENT	NOM DE L'OPERATEUR
Pax aluminium	Matériau bitumineux noir avec couche en mousse	23/05/2018	BEDEL Gaetan
LOCALISATION		RESULTAT	
Remonté d'étanchéité		Amiante non détecté

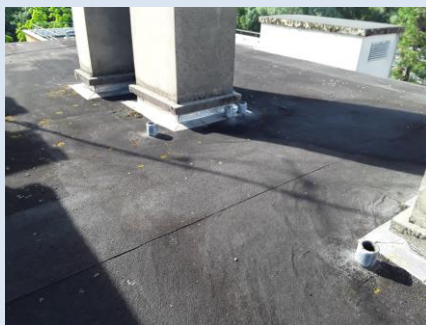
PRELEVEMENT : TOIT_P147P003			
NOM DU CLIENT	NUMERO DU DOSSIER		PIECE OU LOCAL
OPH77	TOIT_P147 23/05/2018		Toiture terrasse 1
ELEMENT	DESCRIPTIF DU LABORATOIRE	DATE DE PRELEVEMENT	NOM DE L'OPERATEUR
Conduit Amiante ciment		23/05/2018	BEDEL Gaetan
LOCALISATION		RESULTAT	
Sol		Amiante détectée	
EMPLACEMENT
