Rapport de Repérage Amiante Avant réalisation de travaux dans un immeuble bâti

Numéro de dossier : 1303450
Date d'intervention : 09/02/2021

45 rue Constant Gallon LOG 22
(32LA30202)
77310 ST FARGEAU PONTIERRY

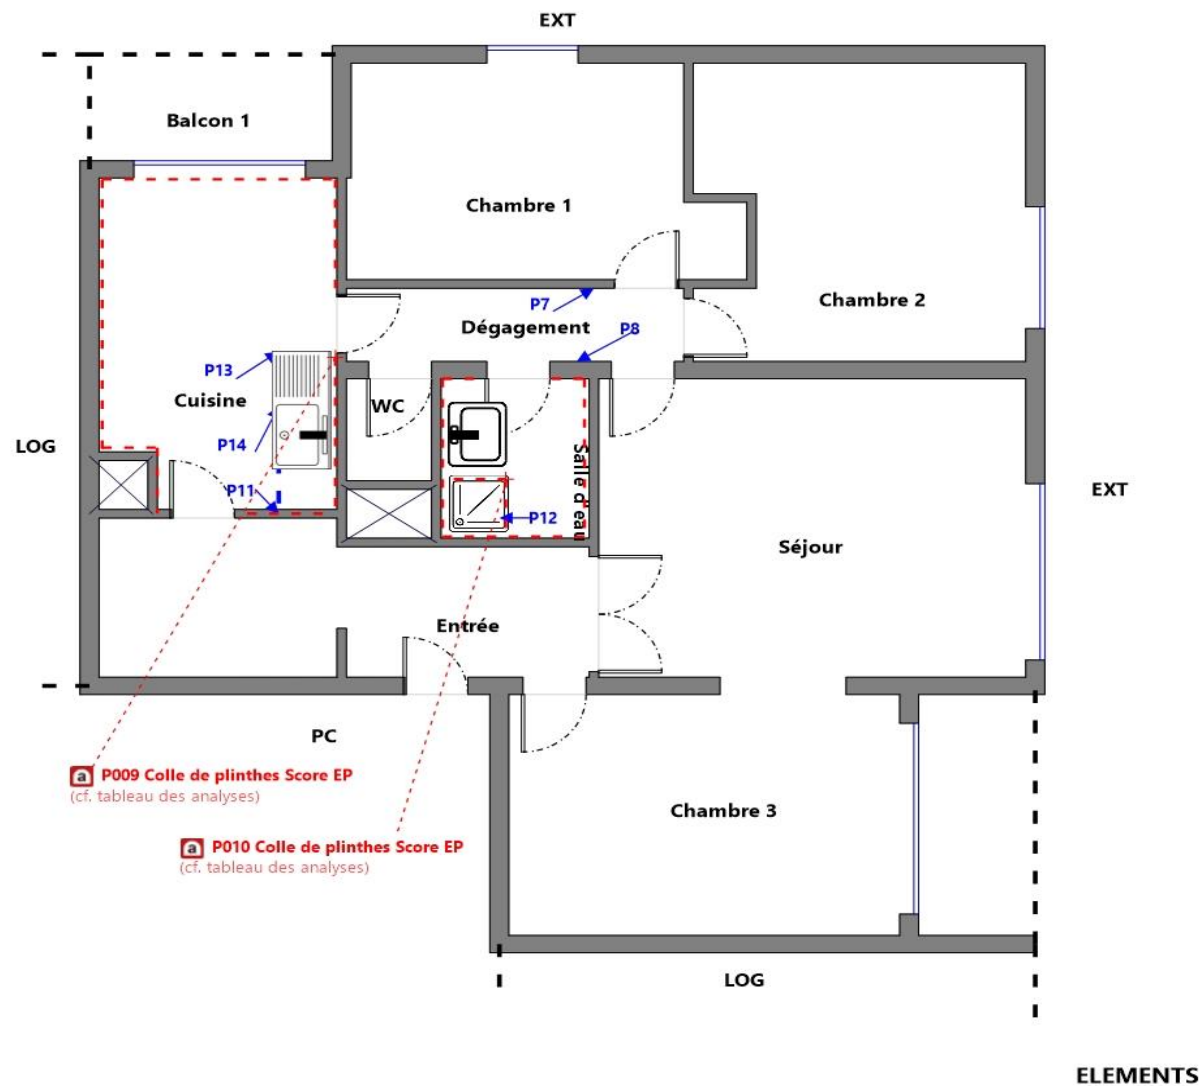
Planche de repérage des matériaux et produits amiantés
Affaire	1303450
Opération	Telmo DA MOTA GOMES
Site	45 rue Constant Gallon LOG 22 (32LA30202)
	77310 ST FARGEAU PONTIERRY
Date de réalisation	21/02/2021
Matériaux et produits contenant de l'amiante	
	Surface amianté
	Linéaire / paroi amianté (type 1)
	Linéaire / paroi amianté (type 2)
	Conduit amianté
Sondages destructifs / Prélèvements	
	Prélèvement Positif
	Prélèvement négatif
	Sondage destructif
Types de murs	
	Mur Porteur
	Mur Cloison (type 1)
	Mur Cloison (type 2)
	Gaine technique
Éléments ou pièces non visités	
	Local non visitée
	Élément non visité

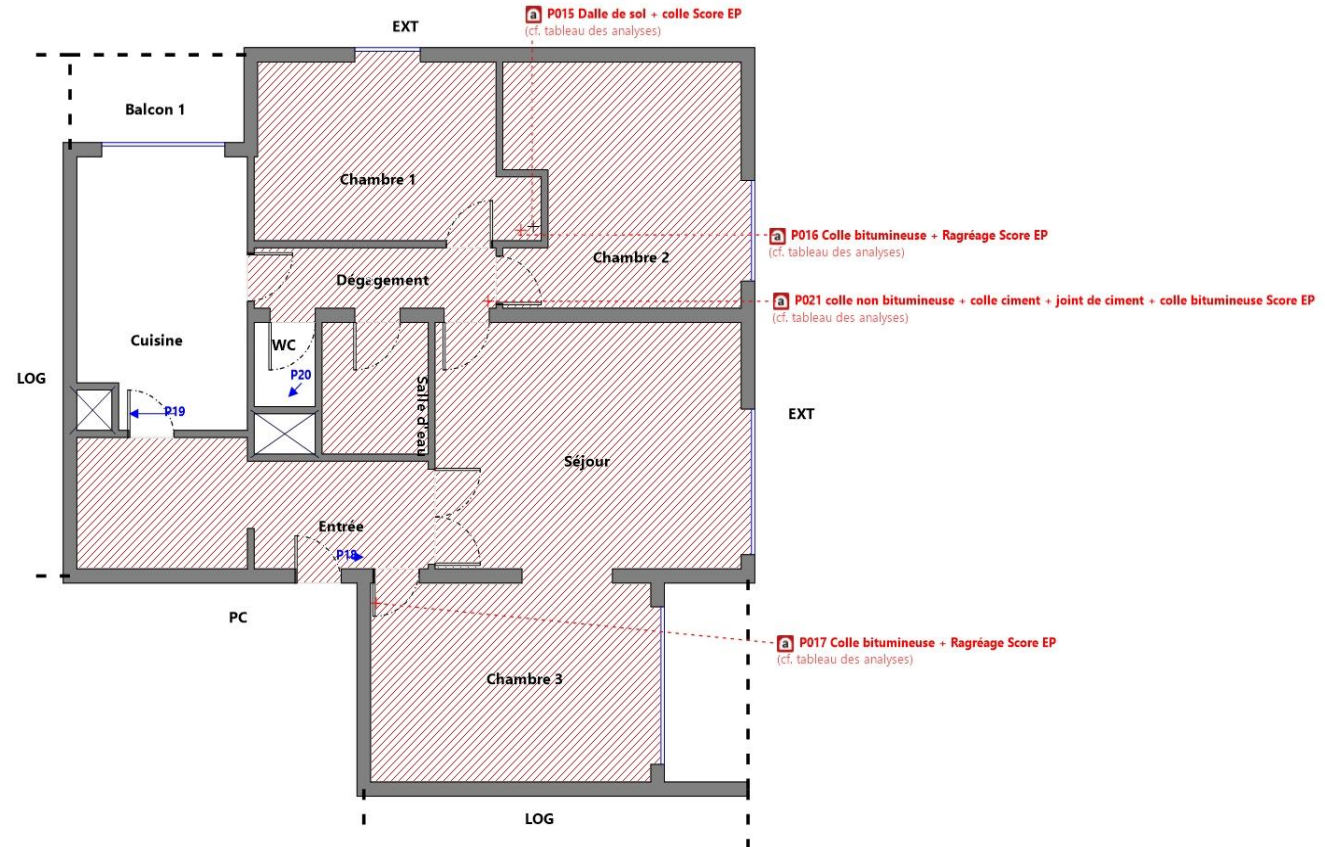
Planche de repérage des matériaux et produits amiantés
Affaire	1303450
Opération	Telmo DA MOTA GOMES 45 rue Constant Gallon LOG 22 (32LA30202)
Site	77310 ST FARGEAU PONTIERRY
Date de réalisation	21/02/2021
Matériaux et produits contenant de l'amiante	
	Surface amianté
	Linéaire / paroi amianté (type 1)
	Linéaire / paroi amianté (type 2)
	Conduit amianté
Sondages destructifs / Prélèvements	
	Px Prélèvement Positif
	Px Prélèvement négatif
	S Sondage destructif
Types de murs	
	Mur Porteur
	Mur Cloison (type 1)
	Mur Cloison (type 2)
	Gaine technique
Éléments ou pièces non visités	
	Local non visitée
	Élément non visité

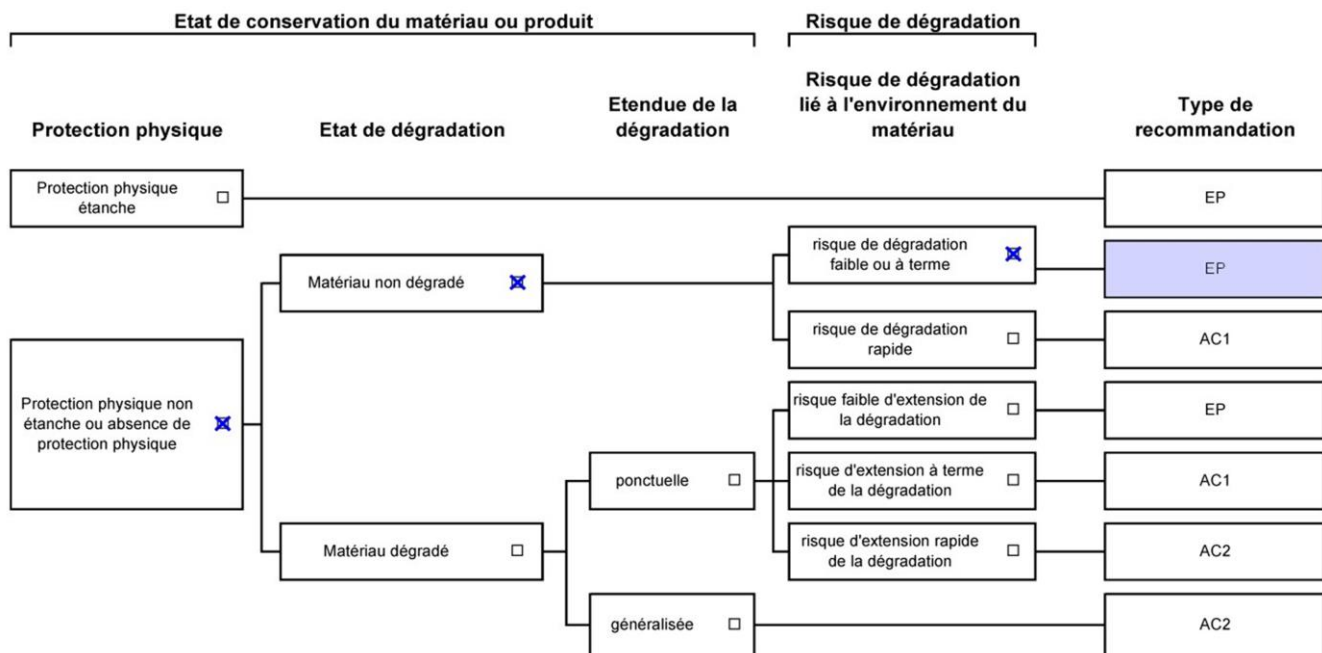
Matériau : Dalle de sol + Colle bitumineuse + ragréage

Résultat Score EP (Z-III-RF)

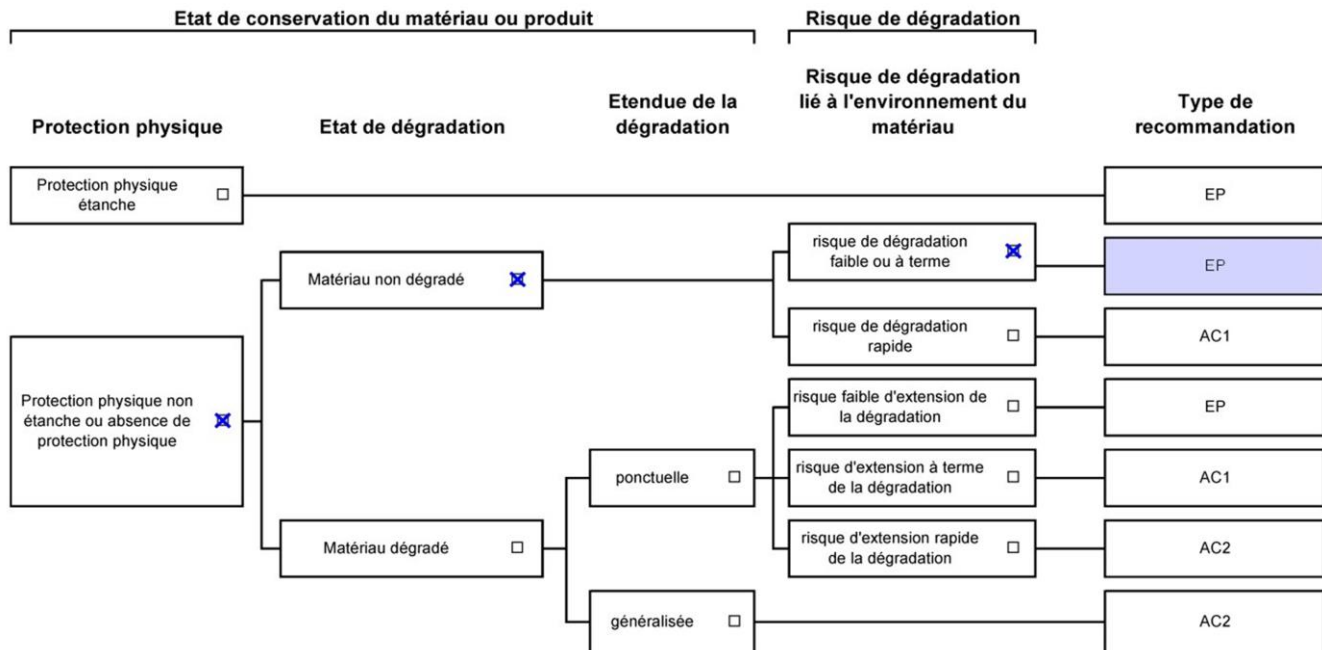
Matériau : Colle de plinthes

Résultat Score EP (Z-III-RF)
