# Rapport de Repérage des matériaux et produits contenant de l'amiante avant réalisation de travaux dans un immeuble bâti

Numéro de dossier : MA2205069788  
Date d'intervention : 23/05/2022

11 RUE C.GALLON (32LA60304)  
77310 ST FARGEAU PONTIERRY  
Etage 3, Logement 34  
Lot numéro 32LA60304,

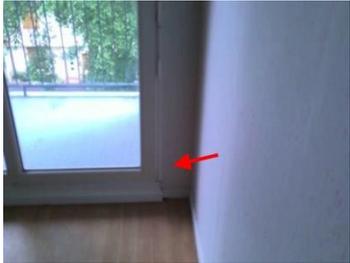
Chambre 1	2	Mur donnant sur extérieur	Oui 3ème étage Porte 34 - Chambre 1 : Mur D	<p><u>Identifiant:</u> ZPSO001  <u>Echantillon:</u>          MA2205069788/P001, réf. labo.: 22RI023788-001          MA2205069788/P002, réf. labo.: 22RI023788-002  <u>Description:</u> Couche1: Peinture + Couche2: Enduit à base de plâtre lissé ou taloché  <u>Composant de la construction:</u> 3 - Parois verticales intérieures - Revêtements de murs, poteaux, cloisons, gaines, coffres + 3 - Parois verticales intérieures - Murs et cloisons maçonnés  <u>Partie à sonder:</u> Couche1: Peinture + Couche2: Enduit à base de plâtre lissé ou taloché  <u>Justificatif:</u> Après analyse en laboratoire</p>	<p><u>Analyse:</u>          P001  <u>Partie analysée par le laboratoire:</u>          - Phase 2 Matériau fibreux de type papier peint (beige) ; matériau de type peinture (blanc) ; matériau de type peinture (beige) ; matériau semi-dur de type enduit (beige) ; matériau semi-dur de type ciment (granulaire) (gris)          Absence d'amiante          - Phase 3 Matériau semi-dur de type ciment (granulaire) (gris)          Absence d'amiante</p>

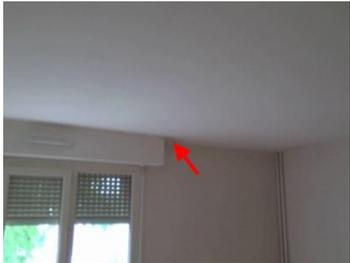
Localisation	n° de sondage	Zone	Prélèvement effectué / Sondage et extension	Echantillon	Analyse	Photo
Chambre 2	1	Doublages avec liaisons sur murs et plafonds	Oui 3ème étage Porte 34 - Chambre 2 : Mur C	<p><u>Identifiant:</u> ZPSO002 <u>Echantillon:</u> MA2205069788/P003, réf. labo.: 22RI023788-003 MA2205069788/P015, réf. labo.: 22RI023788-015 <u>Description:</u> Couche1: Peinture décorative (pailletées, gouttelettes, ...) + Couche2: Enduit de jointoiment des plaques de plâtre + Couche3: Bande + Couche4: plaques de plâtre <u>Composant de la construction:</u> 3 - Pariois verticales intérieures - Revêtements de murs, poteaux, cloisons, gaines, coffres + 3 - Pariois verticales intérieures - Cloisons sèches (assemblées, préfabriquées) <u>Partie à sonder:</u> Couche1: Peinture décorative (pailletées, gouttelettes, ...) + Couche2: Enduit de jointoiment des plaques de plâtre + Couche3: Bande + Couche4: plaques de plâtre <u>Justificatif:</u> Après analyse en laboratoire</p>	<p><u>Analyse:</u> P003 <u>Partie analysée par le laboratoire:</u> - Phase 2 Matériau de type peinture (gris) ; matériau souple fibreux de type papier, carton (beige) ; matériau semi-dur de type enduit (blanc) ; matériau souple fibreux de type papier, carton (marron) ; matériau semi-dur de type plâtre (blanc) Présence d'amiante - Phase 3 Matériau semi-dur de type plâtre (blanc) Absence d'amiante</p>

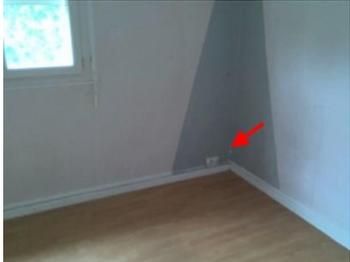
Chambre 3	3	Doublages avec liaisons sur murs et plafonds	Oui 3ème étage Porte 34 - Chambre 3 : Doublages avec liaisons sur murs et plafonds	<p><u>Identifiant:</u> ZPSO002  <u>Echantillon:</u>          MA2205069788/P003, réf. labo.: 22RI023788-003          MA2205069788/P015, réf. labo.: 22RI023788-015  <u>Description:</u> Couche1: Peinture décorative (paillonnées, gouttelettes, ...) + Couche2: Enduit de jointoiement des plaques de plâtre + Couche3: Bande + Couche4: plaques de plâtre  <u>Composant de la construction:</u> 3 - Parois verticales intérieures - Revêtements de murs, poteaux, cloisons, gaines, coffres + 3 - Parois verticales intérieures - Cloisons sèches (assemblées, préfabriquées)  <u>Partie à sonder:</u> Couche1: Peinture décorative (paillonnées, gouttelettes, ...) + Couche2: Enduit de jointoiement des plaques de plâtre + Couche3: Bande + Couche4: plaques de plâtre  <u>Justificatif:</u> Après analyse en laboratoire</p>	<p><u>Analyse:</u>          P015  <u>Partie analysée par le laboratoire:</u>          - Phase 2 Matériau fibreux de type papier peint (beige) ; matériau de type peinture (blanc) ; matériau de type peinture (vert) ; matériau semi-dur de type enduit (blanc) ; matériau semi-dur de type enduit (beige)          Présence d'amiante          - Phase 3 Matériau semi-dur de type plâtre (blanc)          Absence d'amiante          - Phase 4 Matériau souple fibreux de type papier, carton (marron)          Absence d'amiante</p>

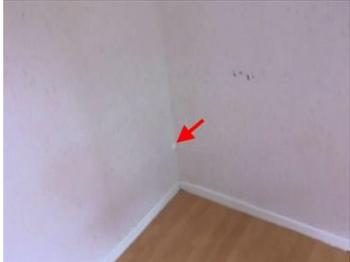
Chambre 2	2	Cloisons avec liaisons sur murs et plafonds	Oui 3ème étage Porte 34 - Chambre 2 : Mur A	<p><u>Identifiant:</u> ZPSO004</p> <p><u>Echantillon:</u> MA2205069788/P006, réf. labo.: 22RI023788-006 MA2205069788/P007, réf. labo.: 22RI023788-007</p> <p><u>Description:</u> Couche1: Peinture décorative (pailletées, gouttelettes, ...) + Couche2: Enduit de jointoiment des plaques de plâtre + Couche3: Bande + Couche4: plaques de plâtre</p> <p><u>Composant de la construction:</u> 3 - Parois verticales intérieures - Revêtements de murs, poteaux, cloisons, gaines, coffres + 3 - Parois verticales intérieures - Cloisons sèches (assemblées, préfabriquées)</p> <p><u>Partie à sonder:</u> Couche1: Peinture décorative (pailletées, gouttelettes, ...) + Couche2: Enduit de jointoiment des plaques de plâtre + Couche3: Bande + Couche4: plaques de plâtre</p> <p><u>Localisation sur croquis:</u> ZPSO004</p> <p><u>Justificatif:</u> Après analyse en laboratoire</p>	<p><u>Analyse:</u> P006</p> <p><u>Partie analysée par le laboratoire:</u> - Phase 2 Matériau fibreux de type papier peint (beige) ; matériau de type peinture (blanc) ; matériau semi-dur de type enduit (beige) ; matériau souple fibreux de type papier, carton (beige) ; matériau semi-dur de type enduit (blanc) ; matériau souple fibreux de type papier, carton (marron) ; matériau semi-dur de type plâtre (blanc) Présence d'amiante</p>

Chambre 3	3	Cloisons avec liaisons sur murs et plafonds	Oui 3ème étage Porte 34 - Chambre 3 : Mur A	<p><u>Identifiant:</u> ZPSO004  <u>Echantillon:</u>          MA2205069788/P006, réf. labo.: 22RI023788-006          MA2205069788/P007, réf. labo.: 22RI023788-007  <u>Description:</u> Couche1: Peinture décorative (paillonnées, gouttelettes, ...) + Couche2: Enduit de jointoiement des plaques de plâtre + Couche3: Bande + Couche4: plaques de plâtre  <u>Composant de la construction:</u> 3 - Parois verticales intérieures - Revêtements de murs, poteaux, cloisons, gaines, coffres + 3 - Parois verticales intérieures - Cloisons sèches (assemblées, préfabriquées)  <u>Partie à sonder:</u> Couche1: Peinture décorative (paillonnées, gouttelettes, ...) + Couche2: Enduit de jointoiement des plaques de plâtre + Couche3: Bande + Couche4: plaques de plâtre  <u>Justificatif:</u> Après analyse en laboratoire</p>	<p><u>Analyse:</u>          P007  <u>Partie analysée par le laboratoire:</u>          - Phase 2 Matériau fibreux de type papier peint (blanc) ; matériau de type peinture (blanc) ; matériau semi-dur de type enduit (beige) ; matériau souple fibreux de type papier, carton (beige) ; matériau semi-dur de type enduit (blanc) ; matériau souple fibreux de type papier, carton (marron) ; matériau semi-dur de type plâtre (blanc)          Présence d'amiante          - Phase 3 Matériau semi-dur de type plâtre (blanc)          Absence d'amiante</p>

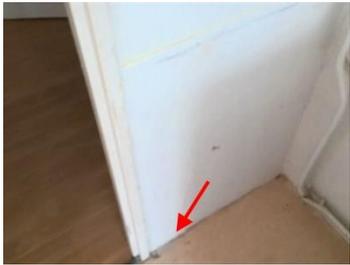
Cuisine	3	Cloison	Oui 3ème étage Porte 34 - Cuisine : Mur A	<p><u>Identifiant:</u> ZPSO011</p> <p><u>Echantillon:</u> MA2205069788/P016, réf. labo.: 22RI023788-016 MA2205069788/P017, réf. labo.: 22RI023788-017</p> <p><u>Description:</u> Couche1: Peinture + Couche2: Enduit à base de plâtre lissé ou taloché</p> <p><u>Composant de la construction:</u> 3 - Parois verticales intérieures - Revêtements de murs, poteaux, cloisons, gaines, coffres + 3 - Parois verticales intérieures - Murs et cloisons maçonnés</p> <p><u>Partie à sonder:</u> Couche1: Peinture + Couche2: Enduit à base de plâtre lissé ou taloché</p> <p><u>Justificatif:</u> Après analyse en laboratoire</p>	<p><u>Analyse:</u> P016</p> <p><u>Partie analysée par le laboratoire:</u> - Phase 2 Matériau de type peinture (blanc) ; matériau de type maillage de fibres (blanc) ; matériau souple fibreux de type papier, carton (beige) ; matériau de type peinture (beige) ; matériau semi-dur de type enduit (beige) ; matériau semi-dur de type enduit (granulaire) (gris)</p> <p>Absence d'amiante</p>

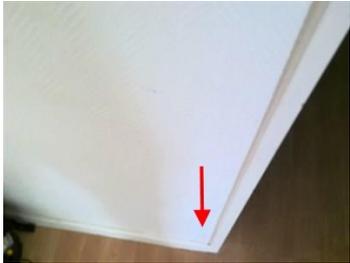
Dégagement 2	4	Cloison	Sondage et extension de la ZPSO du ou des prélèvement(s) : P016, P017	<p><u>Identifiant:</u> ZPSO011</p> <p><u>Echantillon:</u> MA2205069788/P016, réf. labo.: 22RI023788-016 MA2205069788/P017, réf. labo.: 22RI023788-017</p> <p><u>Description:</u> Couche1: Peinture + Couche2: Enduit à base de plâtre lissé ou taloché</p> <p><u>Composant de la construction:</u> 3 - Parois verticales intérieures - Revêtements de murs, poteaux, cloisons, gaines, coffres + 3 - Parois verticales intérieures - Murs et cloisons maçonnés</p> <p><u>Partie à sonder:</u> Couche1: Peinture + Couche2: Enduit à base de plâtre lissé ou taloché</p> <p><u>Justificatif:</u> Après analyse en laboratoire</p>	<p><u>Analyse:</u> P016, P017</p>	Idem photo : P016; P017
Séjour	5	Cloison	Oui 3ème étage Porte 34 - Séjour : Mur A	<p><u>Identifiant:</u> ZPSO011</p> <p><u>Echantillon:</u> MA2205069788/P016, réf. labo.: 22RI023788-016 MA2205069788/P017, réf. labo.: 22RI023788-017</p> <p><u>Description:</u> Couche1: Peinture + Couche2: Enduit à base de plâtre lissé ou taloché</p> <p><u>Composant de la construction:</u> 3 - Parois verticales intérieures - Revêtements de murs, poteaux, cloisons, gaines, coffres + 3 - Parois verticales intérieures - Murs et cloisons maçonnés</p> <p><u>Partie à sonder:</u> Couche1: Peinture + Couche2: Enduit à base de plâtre lissé ou taloché</p> <p><u>Justificatif:</u> Après analyse en laboratoire</p>	<p><u>Analyse:</u> P017</p> <p><u>Partie analysée par le laboratoire:</u> - Phase 2 Matériau de type peinture (blanc) ; matériau de type maillage de fibres (blanc) ; matériau semi-dur de type enduit (granulaire) (beige)</p> <p>Absence d'amiante</p>

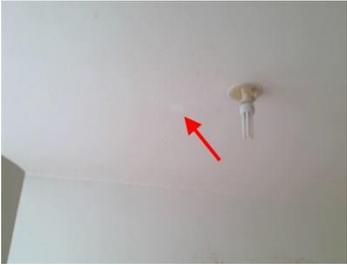
Cuisine	4	Plafond	Oui 3ème étage Porte 34 - Cuisine : Plafond	<p><b>Identifiant:</b> ZPSO005</p> <p><b>Echantillon:</b> MA2205069788/P008, réf. labo.: 22RI023788-008 MA2205069788/P009, réf. labo.: 22RI023788-009</p> <p><b>Description:</b> Couche1: Peinture décorative (pailletées, gouttelettes...) + Couche2: Enduit à base de plâtre lissé ou taloché</p> <p><b>Composant de la construction:</b> 4 - Plafonds et faux plafonds - Plafonds</p> <p><b>Partie à sonder:</b> Couche1: Peinture décorative (pailletées, gouttelettes...) + Couche2: Enduit à base de plâtre lissé ou taloché</p> <p><b>Justificatif:</b> Après analyse en laboratoire</p>	<p><b>Analyse:</b> P008</p> <p><b>Partie analysée par le laboratoire:</b> - Matériau de type système d'enduit peinture (beige) : Absence d'amiante</p>

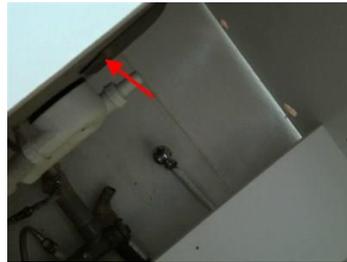
Localisation	n° de sondage	Zone	Prélèvement effectué / Sondage et extension	Echantillon	Analyse	Photo
Cuisine	1	Sous évier	Oui 3ème étage Porte 34 - Cuisine : Sous évier	<p><u>Identifiant:</u> ZPSO010  <u>Réf. échantillon:</u> MA2205069788/P014  <u>Réf. laboratoire:</u> 22RI023788-014  <u>Description:</u> Plaques souples bitumineuses antivibratiles  <u>Composant de la construction:</u> 8 - Équipements divers et accessoires - Portes de placard, baignoires et éviers métalliques  <u>Partie à sonder:</u> Plaques souples bitumineuses antivibratiles  <u>Justificatif:</u> Après analyse en laboratoire</p>	<p><u>Analyse:</u> P014  <u>Partie analysée par le laboratoire:</u>            - Matériau souple bitumineux (noir) ; matériau souple (jaune) : Absence d'amiante</p>
