# Rapport de repérage des matériaux et produits contenant de l'amiante avant réalisation de travaux dans un immeuble bâti

LGT 0  
19 RUE DES MARRONNIERS  
77310 ST FARGEAU PONTIERRY

**Date du rapport :** 03/10/2020

32PAM0000 03/10/2020 - 05:29

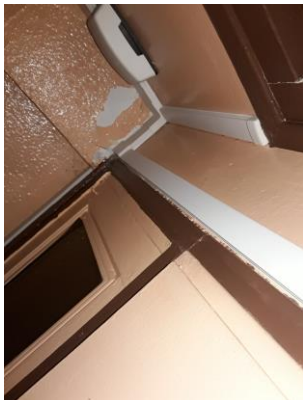
Identification : P002
Pièce et étage : Entrée RC
Localisation : Plafond
Parties d'ouvrages ou de composants : Plafonds (Enduits à base de plâtre projetés, lissés ou talochés)
Descriptif Laboratoire : Matériau plâtreux blanc en vrac avec poussières + peintures multiples en faible quantité non séparable
Résultat (justification) : Amiante non détectée (RESULTAT ANALYSE)

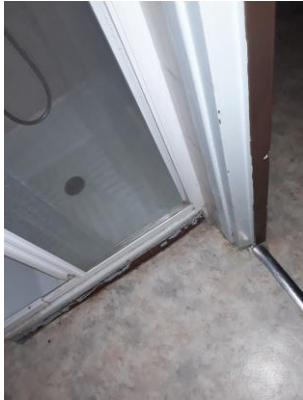
Identification : P012 (Fr1)
Pièce et étage : Salle de bains RC
Localisation : Sol
Parties d'ouvrages ou de composants : Revêtements de sols (Sous-couches (carton, feutre, -) des revêtements souples)
Descriptif Laboratoire : Revêtement souple beige
Résultat (justification) : Amiante non détectée (RESULTAT ANALYSE)

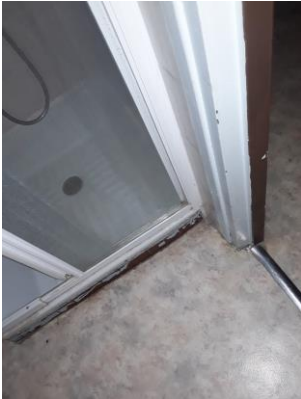
Identification : P012 (Fr2)
Pièce et étage : Salle de bains RC
Localisation : Sol
Parties d'ouvrages ou de composants : Revêtements de sols (Sous-couches (carton, feutre, -) des revêtements souples)
Descriptif Laboratoire : Colle polymère jaune non séparable + ragréage gris + peintures multiples non séparable
Résultat (justification) : Amiante non détectée (RESULTAT ANALYSE)
