**RAPPORT DE MISSION DE REPERAGE DES MATERIAUX ET PRODUITS  
CONTENANT DE L'AMIANTE A INTEGRER AU DOSSIER TECHNIQUE « AMIANTE »**  
(En conformité avec les obligations des articles R1334-25 et R1334-26 du Code de la Santé Publique  
et la norme NF X46-020)

N° 2393912-1-1-1

Date d'émission : 12/12/2011

41 à 46, Rue Constant Gallon  
77310 SAINT FARGEAU PONTIERRY

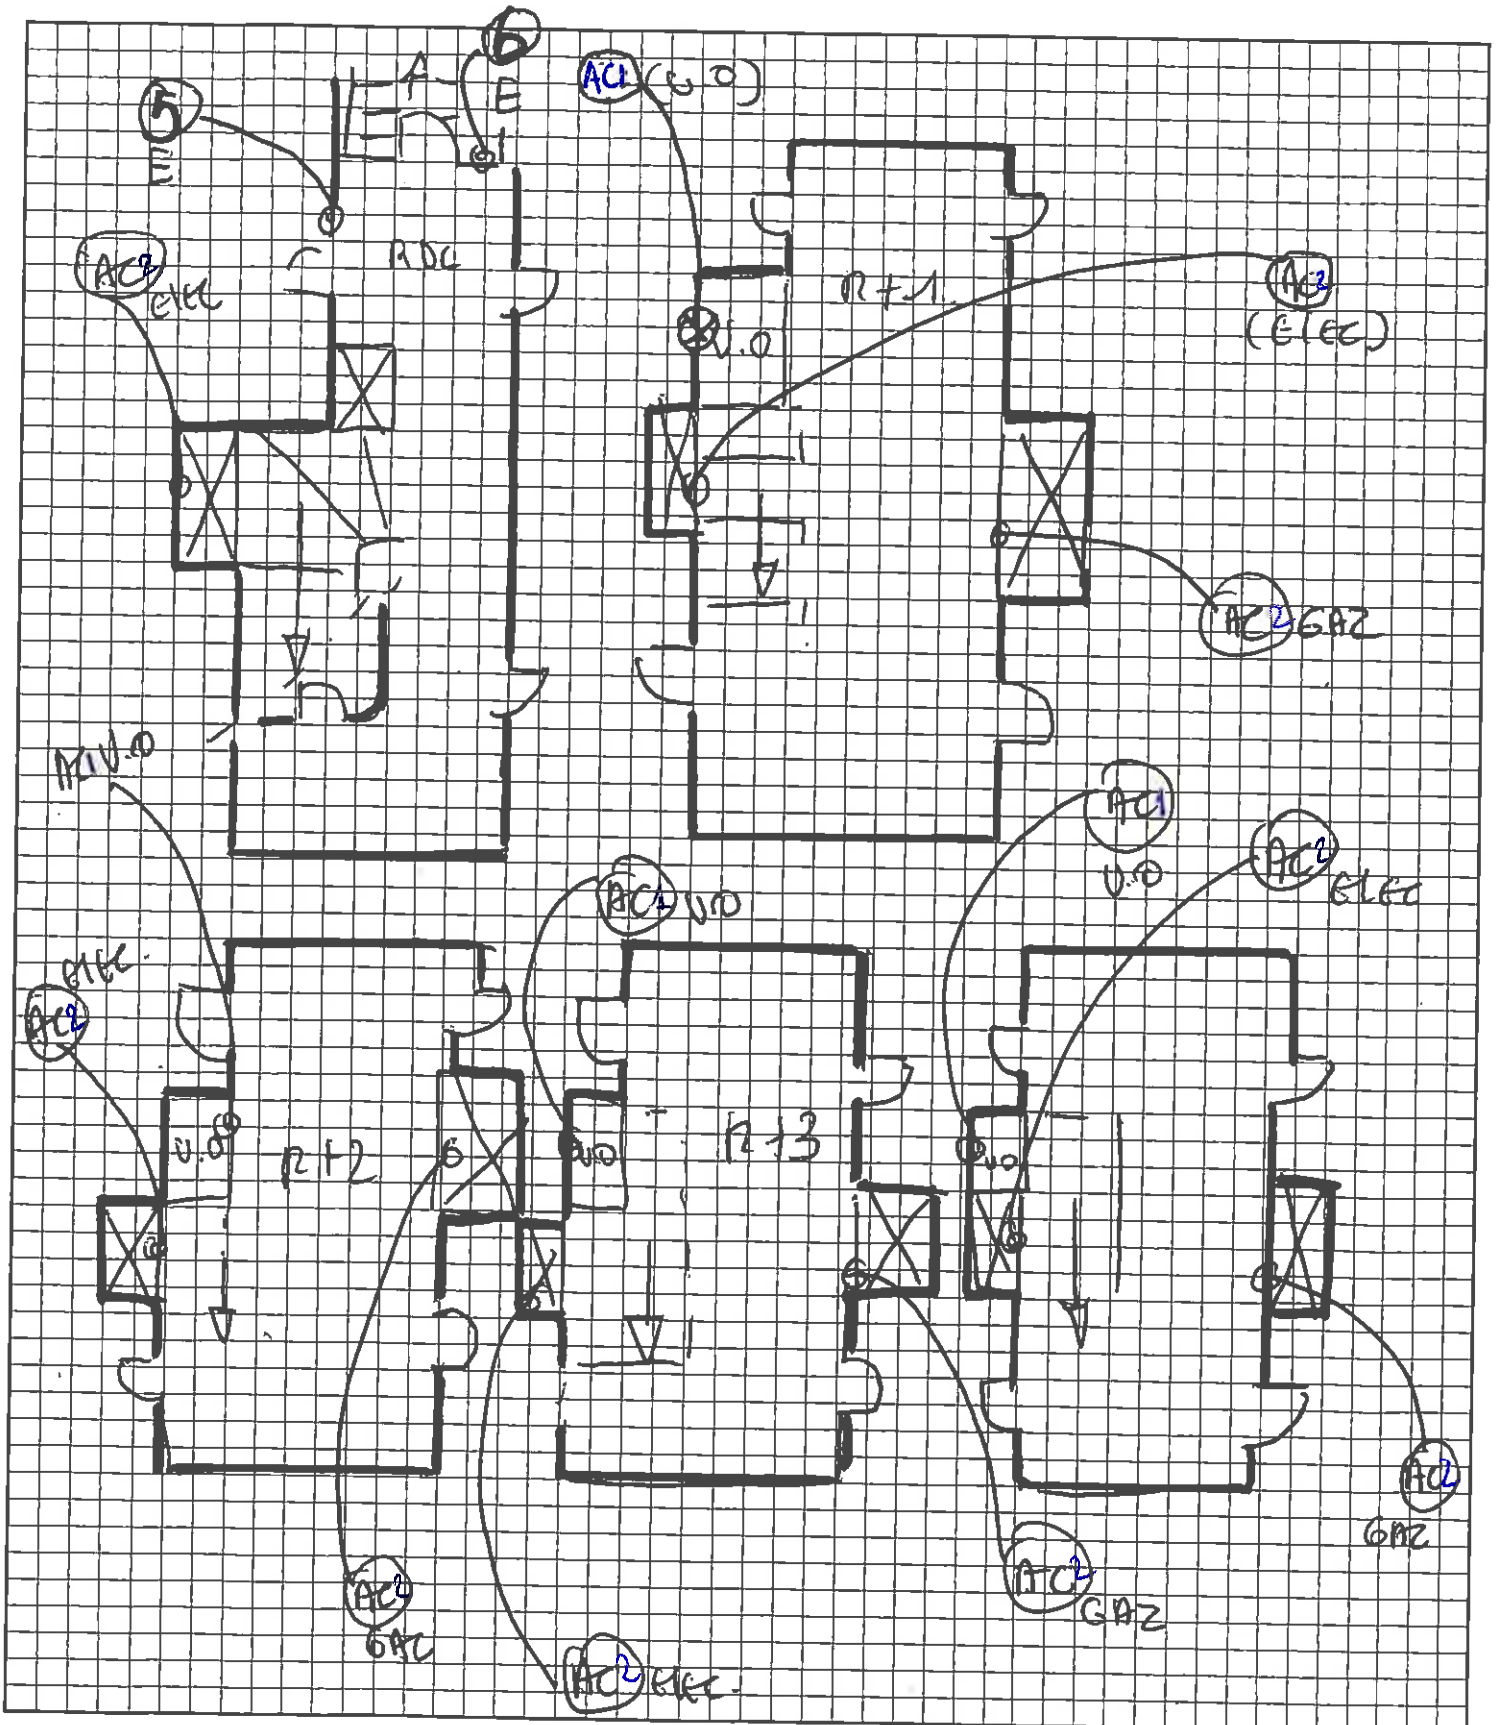
Désignation	Batiment : 46	Cage: 46	etage: RDC AN+4
-------------	---------------	----------	--------------------

Réf. Matériau	Type de matériau	Amiante détecté	Description	Localisation	Etat de conservation			Accessibilité occupants	
					D	BE	Note	Oui	Non
AC 2	Amiante-ciment	Sur décision de l'opérateur	Plaques coupe feu	Gaines gaz et elec / sol		X		X

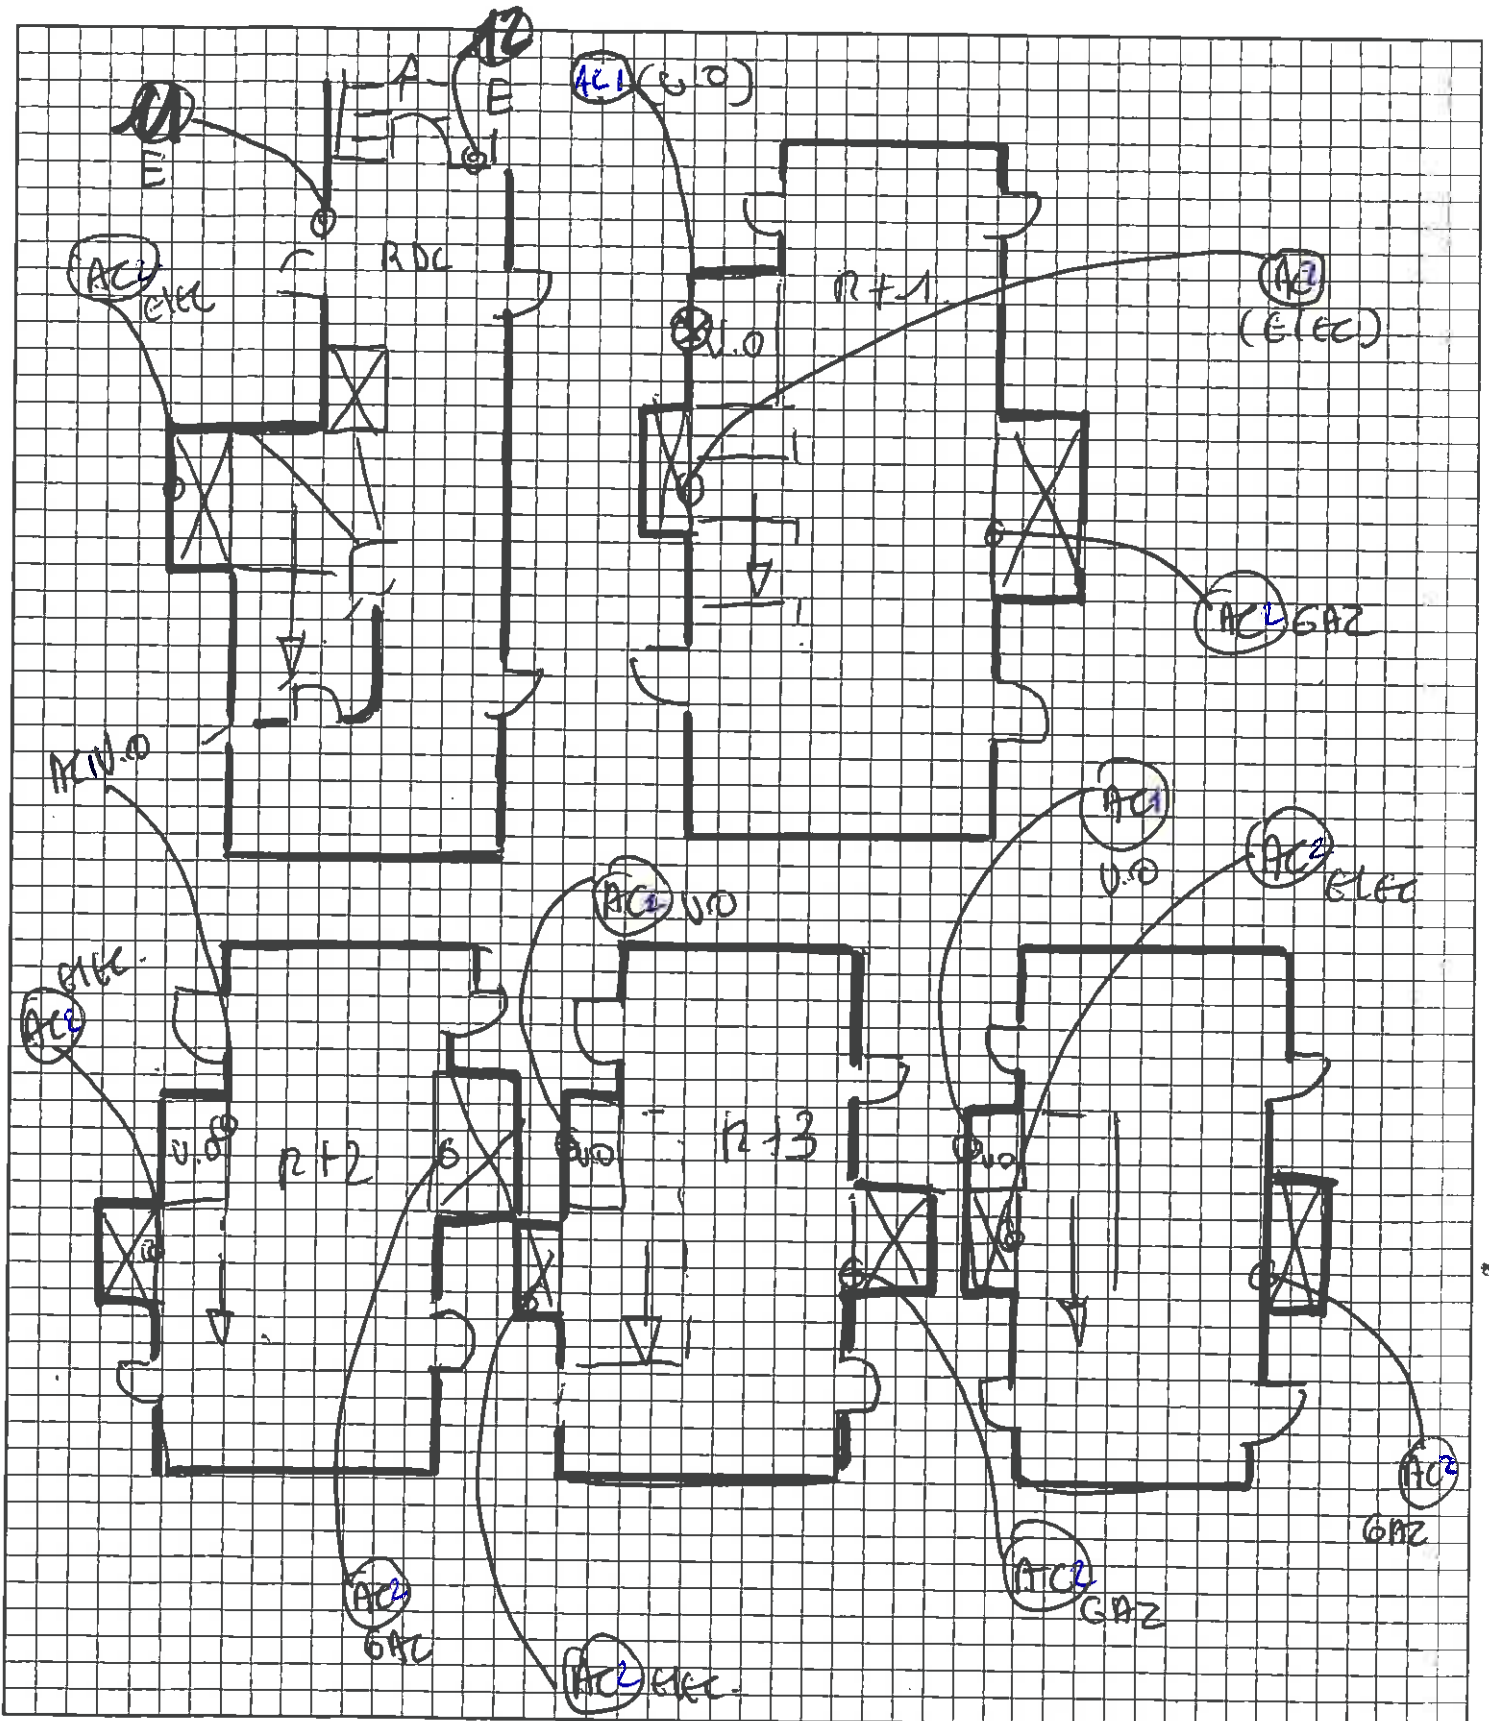
Désignation	Batiment : 45	Cage: 45	etage: RDC R+4
-------------	---------------	----------	-------------------

Réf. Matériau	Type de matériau	Amiante détecté	Description	Localisation	Etat de conservation			Accessibilité occupants	
					D	BE	Note	Oui	Non
AC 2	Amiante-ciment	Sur décision de l'opérateur	Plaques coupe feu	Gaines gaz et elec / sol		X		X

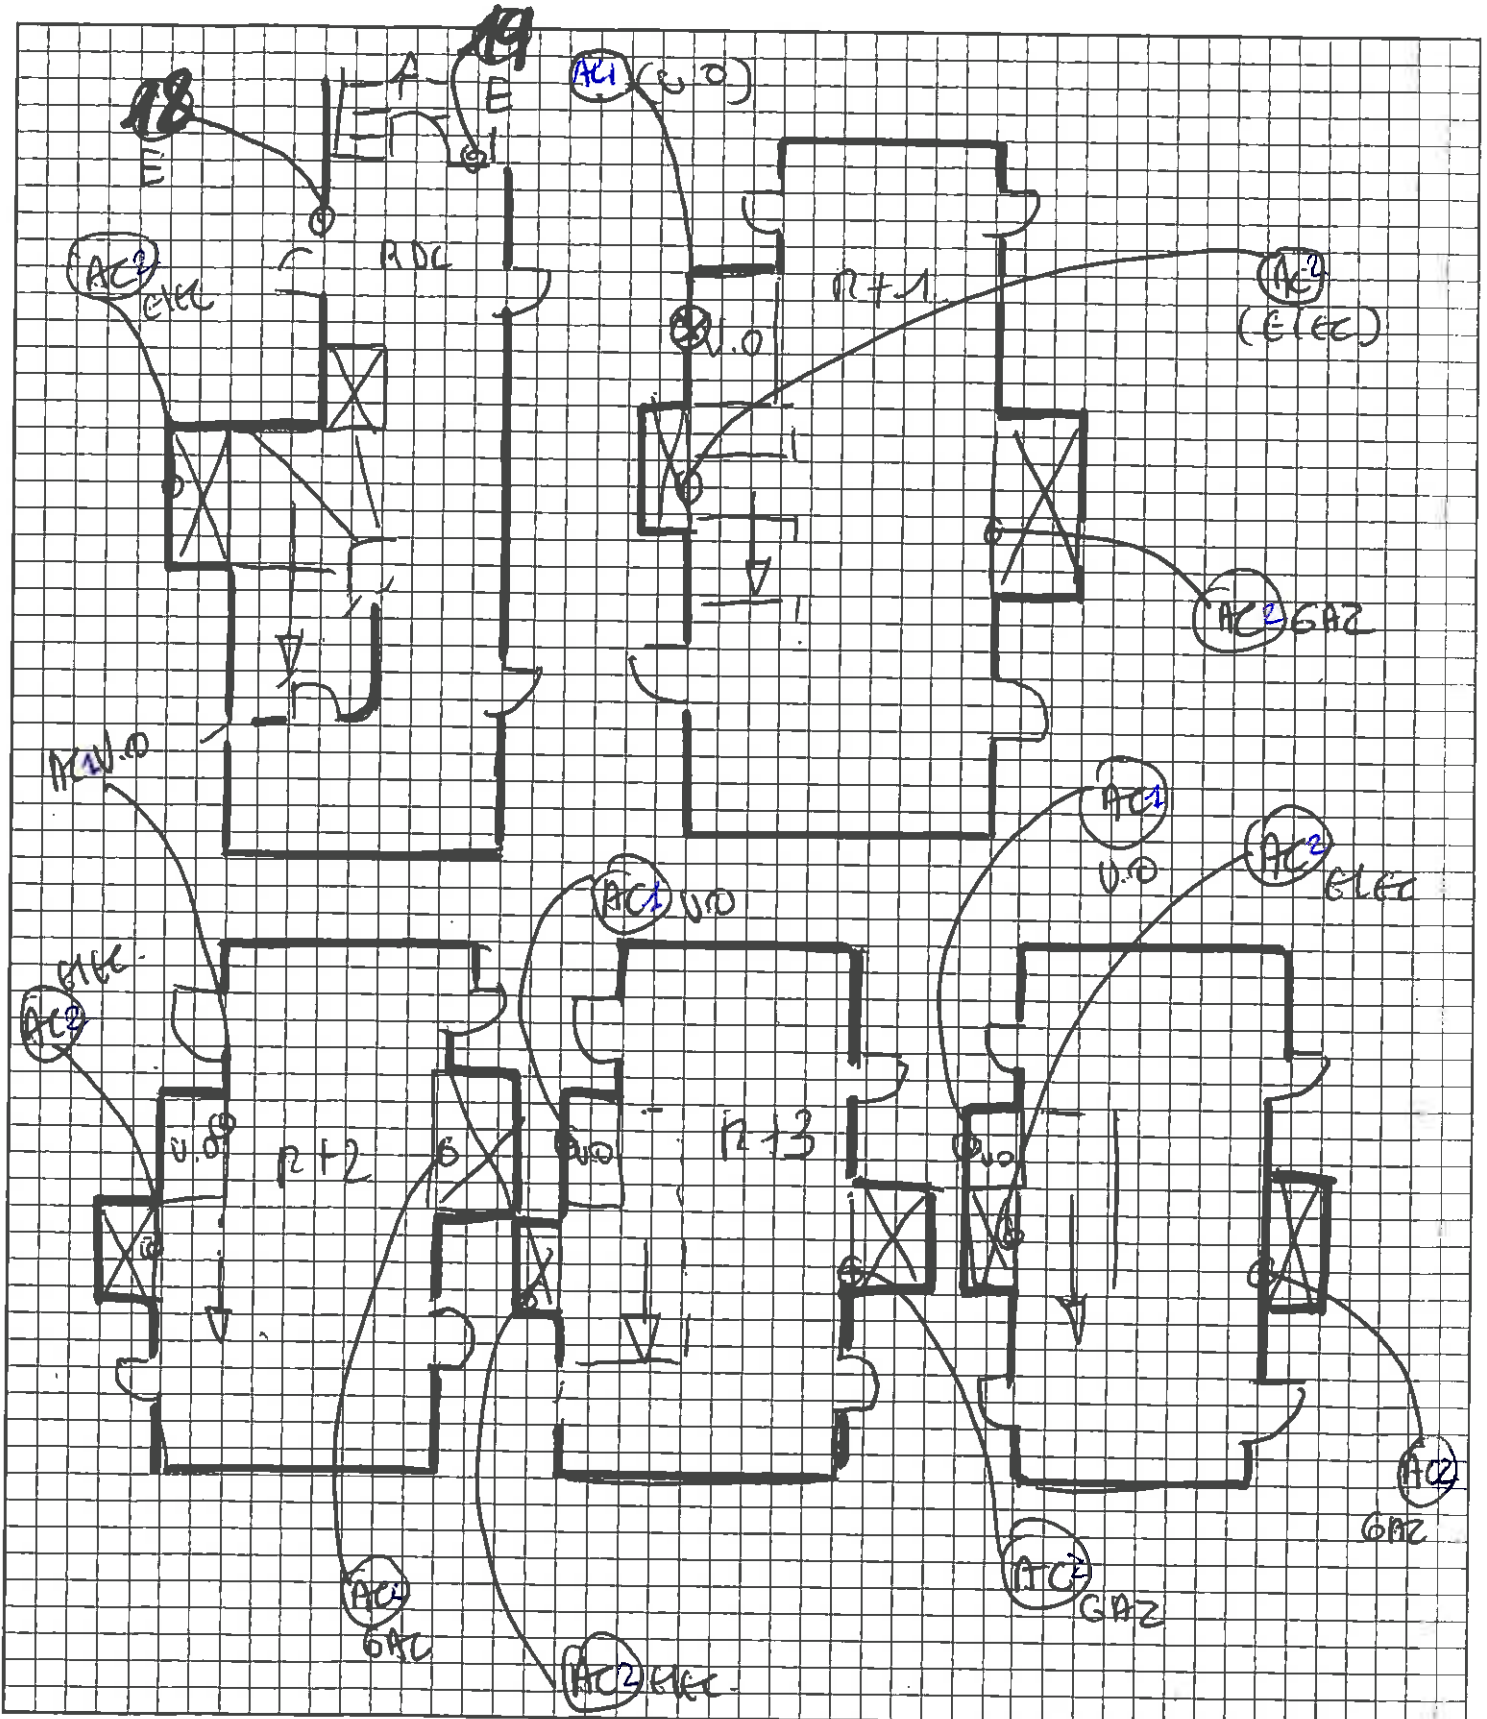
Désignation	Batiment : 44	Cage: 44	etage: RDC R+1
-------------	---------------	----------	-------------------

Réf. Matériau	Type de matériau	Amiante détecté	Description	Localisation	Etat de conservation			Accessibilité occupants	
					D	BE	Note	Oui	Non
AC 2	Amiante-ciment	Sur décision de l'opérateur	Plaques coupe feu	Gaines gaz et elec / sol		X		X

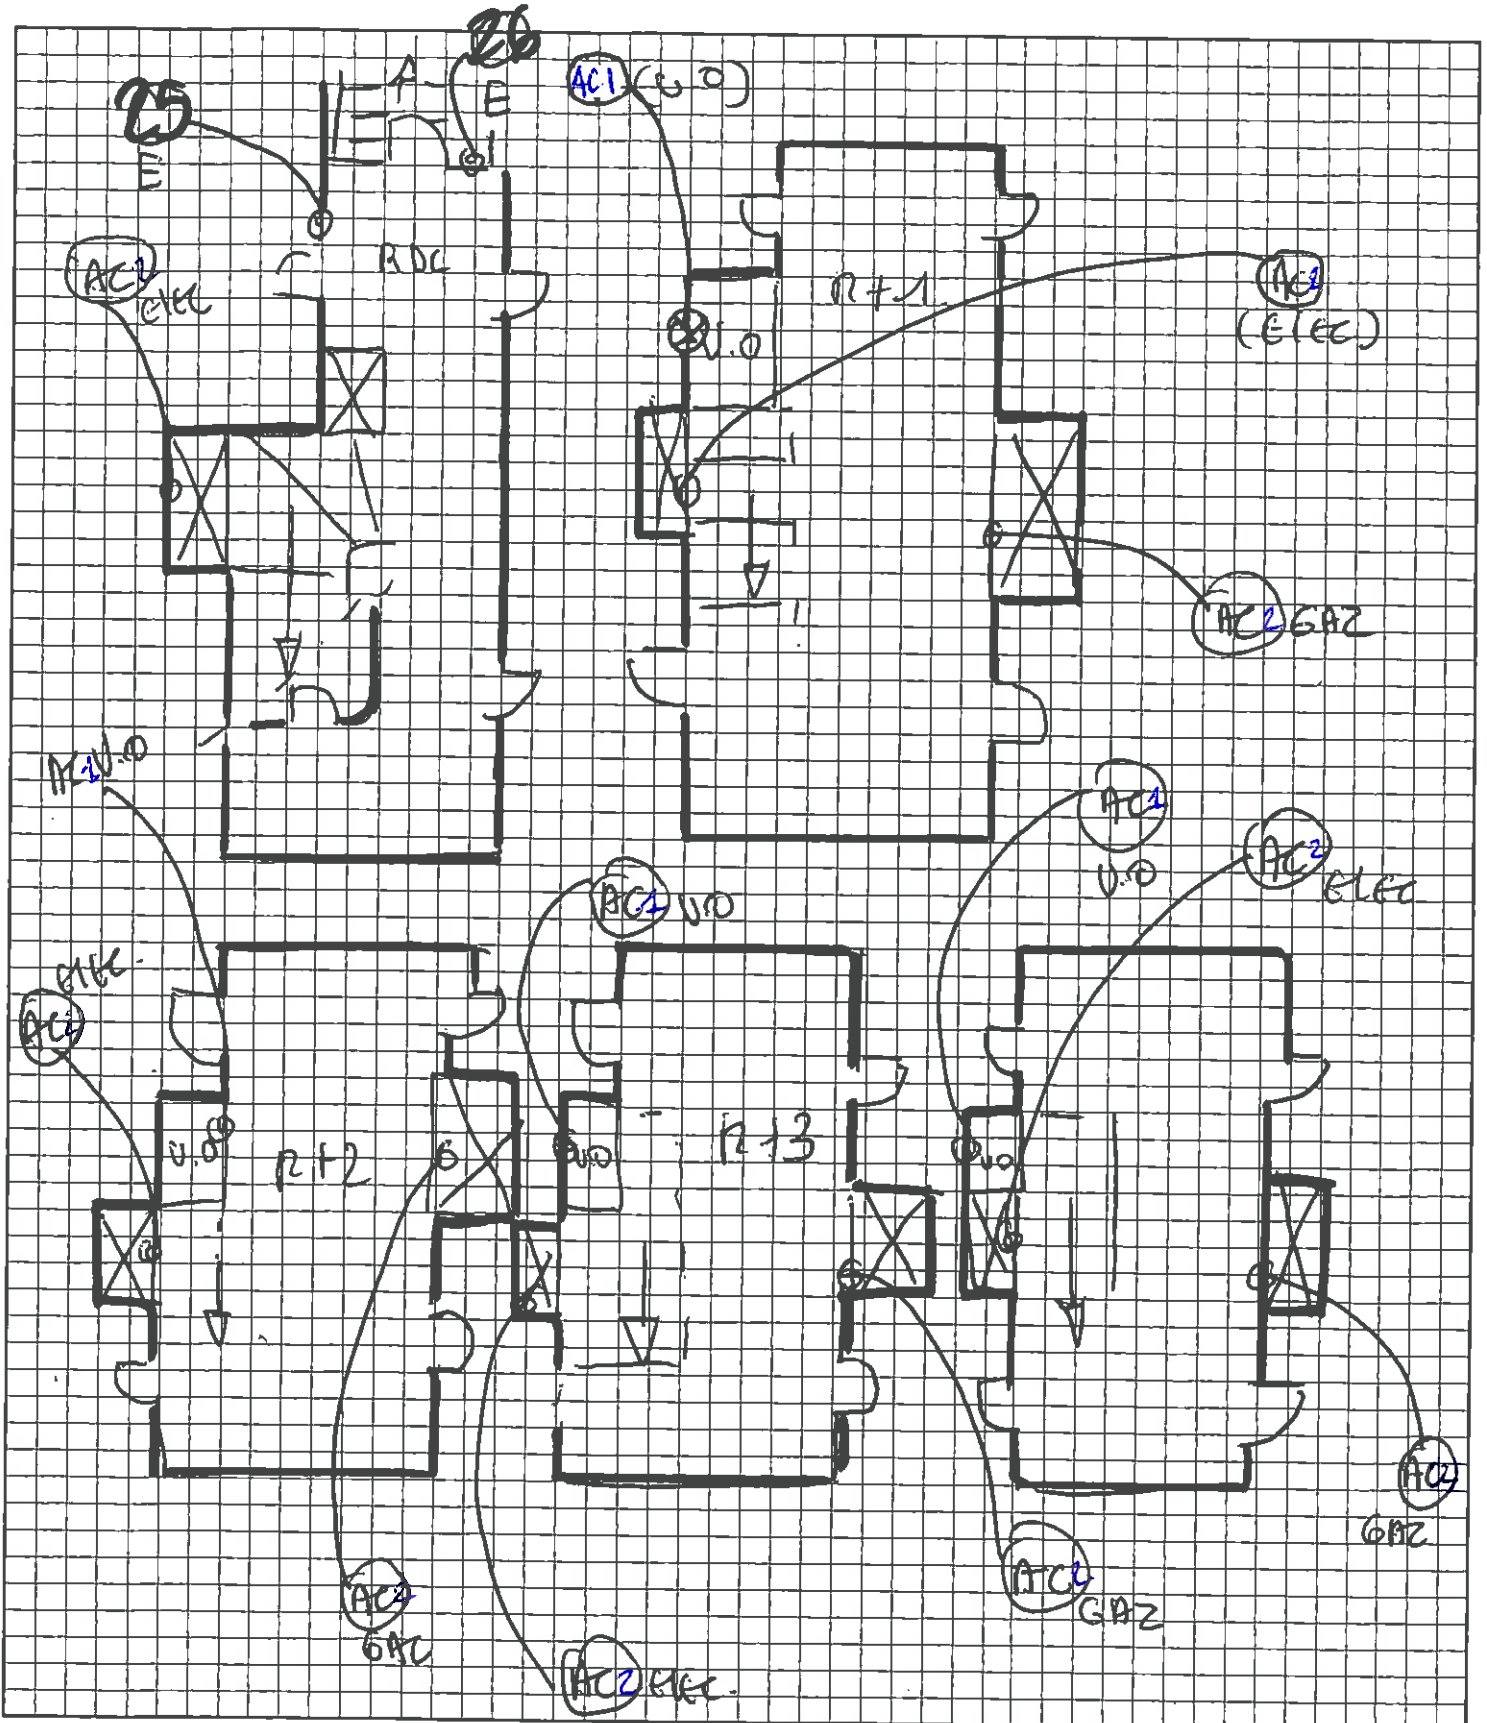
Désignation	Batiment : 43	Cage: 43	etage: R+1 R+2 R+3
-------------	---------------	----------	--------------------------

Réf. Matériau	Type de matériau	Amiante détecté	Description	Localisation	Etat de conservation			Accessibilité occupants	
					D	BE	Note	Oui	Non
AC 1	Amiante-ciment	Sur décision de l'opérateur	Plaque	Pelle vide ordure		X		X	
AC 2	Amiante-ciment	Sur décision de l'opérateur	Plaques coupe feu	Gaines gaz et elec / sol		X		X

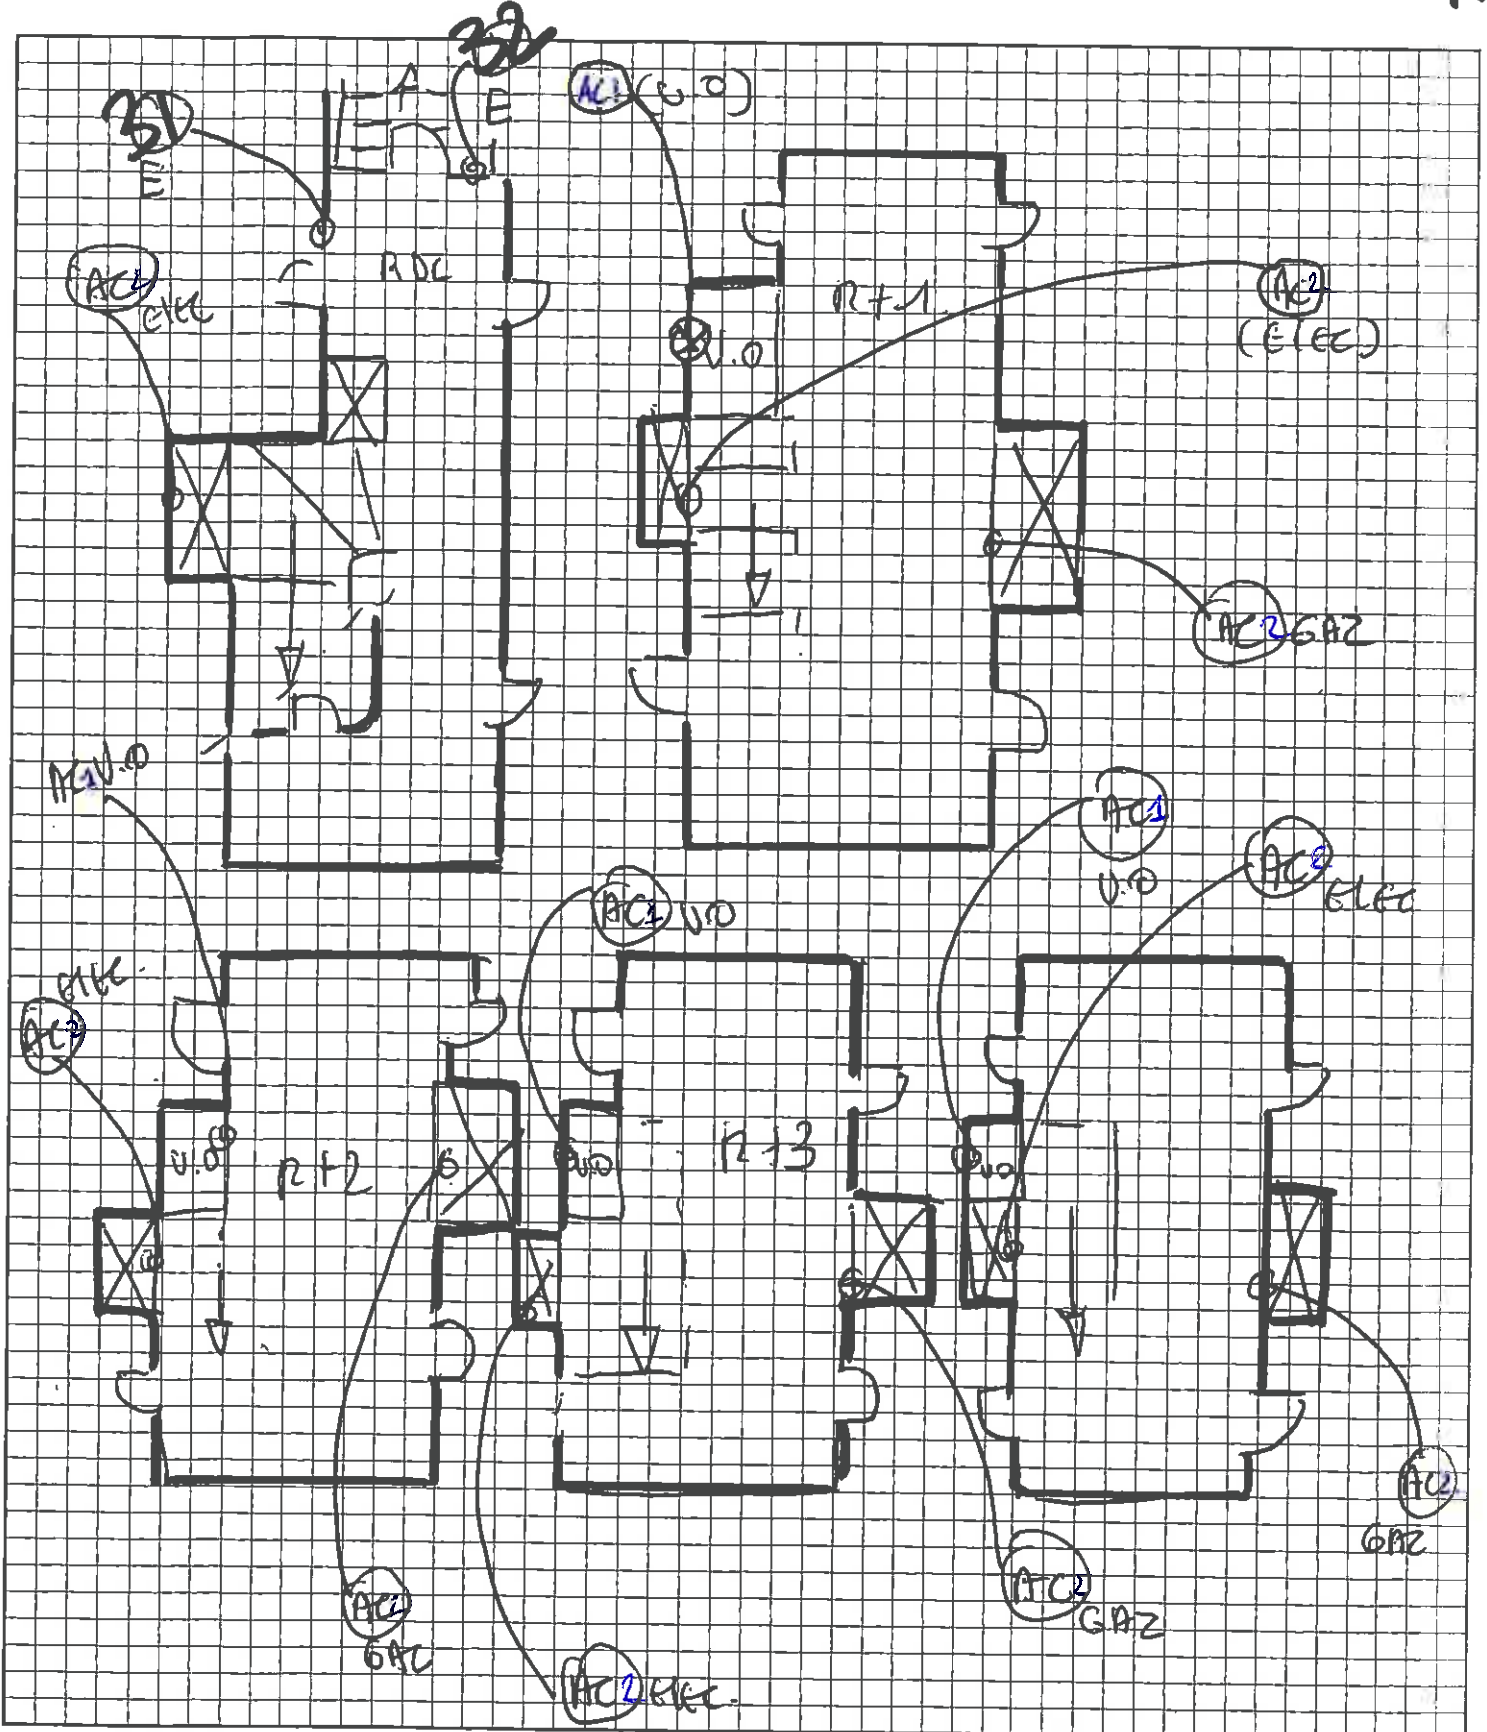
Désignation      Batiment : **42**      Cage: **42**      etage: **RDC au R+4**

Réf. Matériau	Type de matériau	Amiante détecté	Description	Localisation	Etat de conservation			Accessibilité occupants	
					D	BE	Note	Oui	Non
AC 2	Amiante-ciment	Sur décision de l'opérateur	Plaques coupe feu	Gaines gaz et elec / sol		X		X

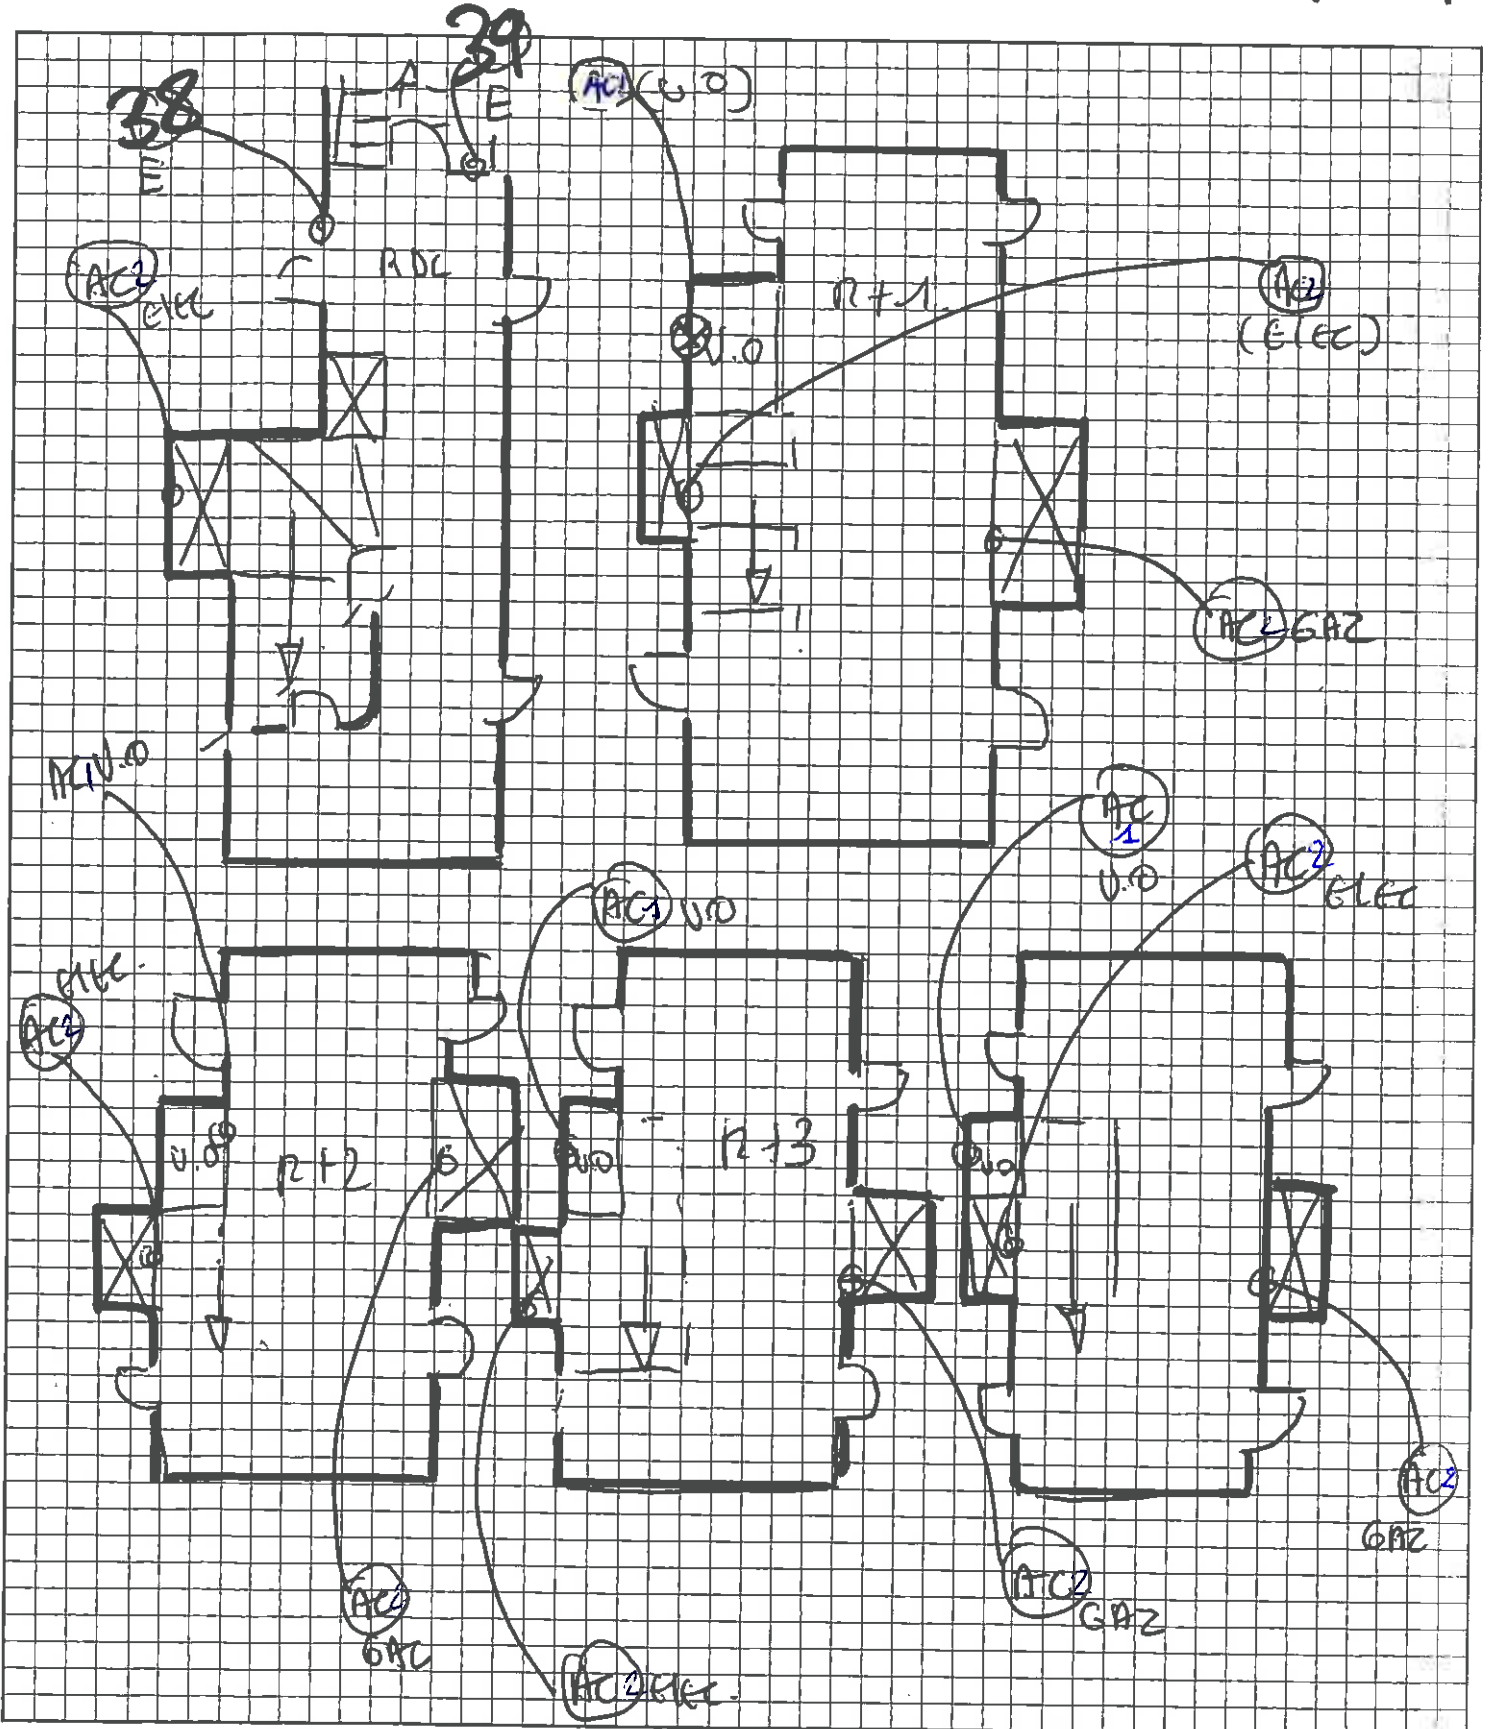
Désignation      Batiment : 41      Cage: 41      etage: RDC A-144

Réf. Matériau	Type de matériau	Amiante détecté	Description	Localisation	Etat de conservation			Accessibilité occupants	
					D	BE	Note	Oui	Non
AC 2	Amiante-ciment	Sur décision de l'opérateur	Plaques coupe feu	Gaines gaz et elec / sol		X		X
