AMIANTE « AVANT TRAVAUX »

Rapport de mission de repérage des matériaux et produits contenant de l'amiante avant réalisation de travaux

Numéro de dossier : 2014-01-018 SL OPH77 - 46
Date du repérage : 17/12/2013

Immeuble bâti visité	
Adresse	Rue : 46 rue Constant Gallon Bât., escalier, niveau, appartement n°, lot n° : Lot numéro Non communiqué, Code postal, ville : . 77310 SAINT-FARGEAU-PONTHIERRY Parcelle numéro 286,
Périmètre de repérage : Ensemble de la propriété Nb de niveaux : 5 (caves et combles inclus) Nb cages d'escaliers principales : 1
Type de logement : Fonction principale du bâtiment : Année de construction : 4 logements par palier + caves en sous-sol + toiture Etablissements sociaux

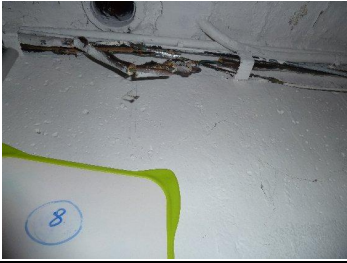
Localisation	Identifiant + Description	Photo
RDCH - Cave	<p><u>Identifiant:</u> 2014-01-018 SL OPH77 46 /M008-PH08</p> <p><u>Description:</u> Câble fondu</p>

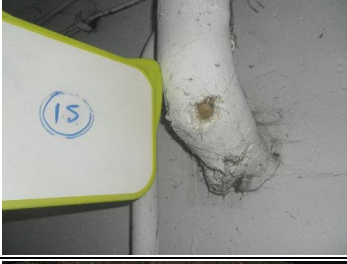
RDCH - Cave	<p><u>Identifiant:</u> 2014-01-018 SL OPH77 46 /M013-P15</p> <p><u>Description:</u> Calorifugeages</p>

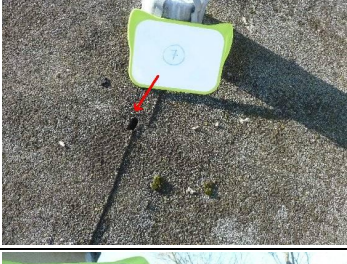
Toiture - Terrasse	<p><u>Identifiant:</u> 2014-01-018 SL OPH77 46 /M006-PH06</p> <p><u>Description:</u> entoilage fibreux plâtreux</p>	 
Toiture - Terrasse	<p><u>Identifiant:</u> 2014-01-018 SL OPH77 46 /M007-PH07</p> <p><u>Description:</u> Bardeaux bitumé</p>

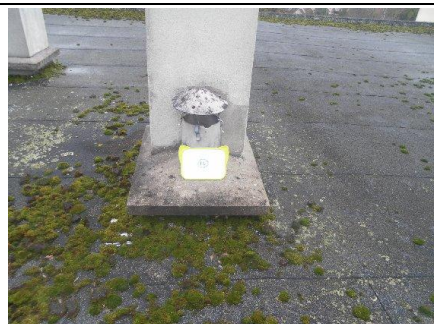
Toiture - Terrasse	<u>Identifiant:</u> 2014-01-018 SL OPH77 46 /M011-P14 <u>Description:</u> 4 gouttière d'évacuation des cheminées	Présence d'amiante (Après analyse en laboratoire)	Score EP (Z-III-RF) Préconisation : Voir les Mesures d'ordre général – Obligations réglementaires

<p>Photo n° PH14 Localisation : Toiture - Terrasse Ouvrage : Conduits, canalisations et accessoires intérieurs et extérieurs - Conduits de vapeur, fumée, échappement Partie d'ouvrage : Conduit Description : 4 canalisation d'évacuation des cheminées Localisation sur croquis : PH14</p>
