## Rapport de mission de repérage des matériaux et produits contenant de l'amiante avant réalisation de travaux

13 RUE ROBERT SCHUMAN APT 4

77000 MELUN

RAPPORT N° :	OPH77 59LAA1004	Date d'émission du rapport :	14/07/2017
Le repérage a été réalisé le :	04/07/2017	Accompagnateur :	
Par :	Amadou SY	Laboratoire d'Analyses :	ITGA
N° certificat de qualification :	CPDI4148	Adresse laboratoire :	3 RUE ARMAND HERPIN LACROIX - CS 46537 35065 RENNES CEDEX
Date d'obtention :	09/11/2016	Numéro d'accréditation :	1-5967
Le présent rapport est établi par une personne dont les compétences sont certifiées par :	I.CERT Parc Edonia - Bâtiment G - Rue de la Terre Victoria - 35760 SAINT-GREGOIRE	Organisme d'assurance professionnelle :	ALLIANZ
		Adresse assurance :	Direction Opérations Entreprises 5C Esplanade Charles de Gaulle 33081 BORDEAUX CEDEX
		N° de contrat d'assurance :	55897385
		Date de validité :	31/12/2017

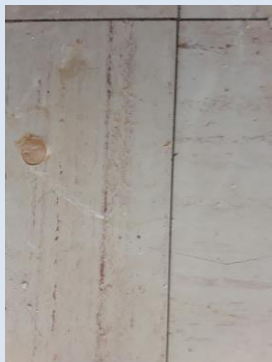
PRELEVEMENT : 59LAA1004P004		
NOM DU CLIENT	NUMERO DU DOSSIER	PIECE OU LOCAL
OPH77	59LAA1004 04/07/2017	Séjour
MATERIAU	DATE DE PRELEVEMENT	NOM DE L'OPERATEUR
Dalle dure cassante beige	04/07/2017	SY Amadou
LOCALISATION		RESULTAT
Sol		Fr1:Amiante détecté (Chrysotile)

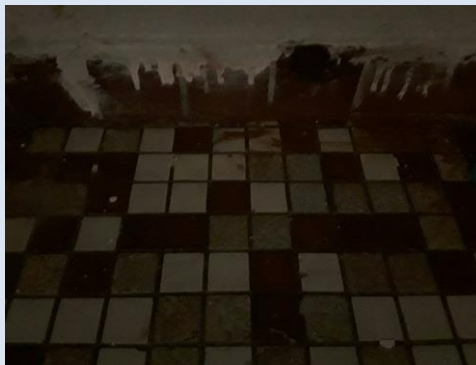
PRELEVEMENT : 59LAA1004P005		
NOM DU CLIENT	NUMERO DU DOSSIER	PIECE OU LOCAL
OPH77	59LAA1004 04/07/2017	Cuisine
MATERIAU	DATE DE PRELEVEMENT	NOM DE L'OPERATEUR
Colle grise non séparable + peinture en faible quantité non séparable + carrelage	04/07/2017	SY Amadou
LOCALISATION	RESULTAT	
Mur C	Amiante non détecté

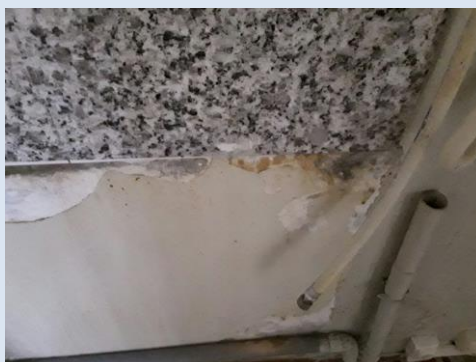
PRELEVEMENT : 59LAA1004P006		
NOM DU CLIENT	NUMERO DU DOSSIER	PIECE OU LOCAL
OPH77	59LAA1004 04/07/2017	Cuisine
MATERIAU	DATE DE PRELEVEMENT	NOM DE L'OPERATEUR
Colle beige en faible quantité non séparable + matériau souple beige non séparable + carrelage	04/07/2017	SY Amadou
LOCALISATION	RESULTAT	
Mur A	Amiante non détecté

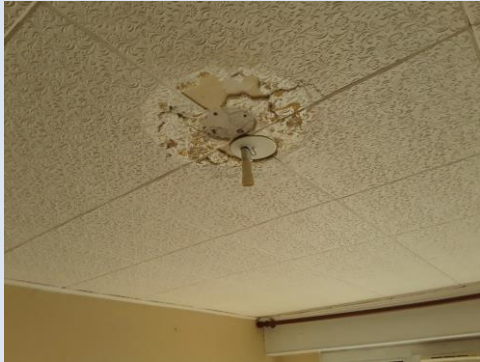
PRELEVEMENT : 59LAA1004P011		
NOM DU CLIENT	NUMERO DU DOSSIER	PIECE OU LOCAL
OPH77	59LAA1004 04/07/2017	Séjour
MATERIAU	DATE DE PRELEVEMENT	NOM DE L'OPERATEUR
Polystyrène + colle polymère jaune en faible quantité non séparable + colle beige + peintures multiples non séparable	04/07/2017	SY Amadou
LOCALISATION	RESULTAT	
Plafond	Amiante non détecté	
EMPLACEMENT
