Rapport de mission de repérage des matériaux et produits contenant de l'amiante avant
réalisation de travaux

45 RUE C.GALLON LGT 2

77310 ST FARGEAU PONTHIERRY

RAPPORT N° :	OPH77 32LA30302	Date d'émission du rapport :	11/07/2017
Le repérage a été réalisé le :	28/06/2017	Accompagnateur :	
Par :	Tristan BRUNOT	Laboratoire d'Analyses :	ITGA
N° certificat de qualification :	CPDI 3541	Adresse laboratoire :	3 RUE ARMAND HERPIN LACROIX - CS 46537 35065 RENNES CEDEX
Date d'obtention :	06/08/2015	Numéro d'accréditation :	1-5967
Le présent rapport est établi par une personne dont les compétences sont certifiées par :	I.CERT Parc Edonia - Bâtiment G - Rue de la Terre Victoria - 35760 SAINT-GREGOIRE	Organisme d'assurance professionnelle :	ALLIANZ
		Adresse assurance :	Direction Opérations Entreprises 5C Esplanade Charles de Gaulle 33081 BORDEAUX CEDEX
		N° de contrat d'assurance :	55897385
		Date de validité :	31/12/2017

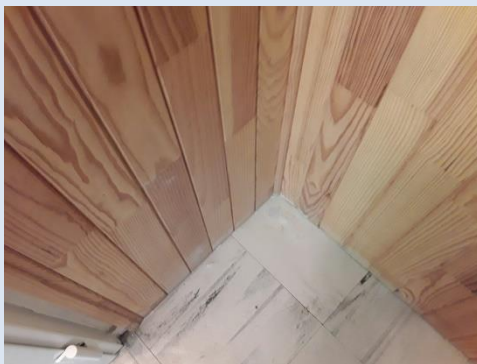
PRELEVEMENT : 32LA30302P01		
NOM DU CLIENT	NUMERO DU DOSSIER	PIECE OU LOCAL
OPH77	32LA30302 28/06/2017	Entrée
MATERIAU	DATE DE PRELEVEMENT	NOM DE L'OPERATEUR
Colle bitumineuse noire	28/06/2017	BRUNOT Tristan
LOCALISATION		RESULTAT
Sols		Fr2:Amiante détecté (Chrysotile)

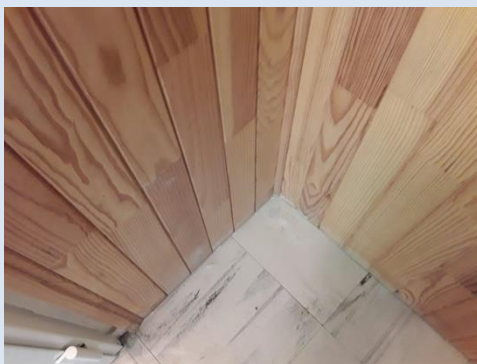
PRELEVEMENT : 32LA30302P01		
NOM DU CLIENT	NUMERO DU DOSSIER	PIECE OU LOCAL
OPH77	32LA30302 28/06/2017	Entrée
MATERIAU	DATE DE PRELEVEMENT	NOM DE L'OPERATEUR
Dalle dure cassante blanche	28/06/2017	BRUNOT Tristan
LOCALISATION		RESULTAT
Sols		Fr1:Amiante détecté (Chrysotile)

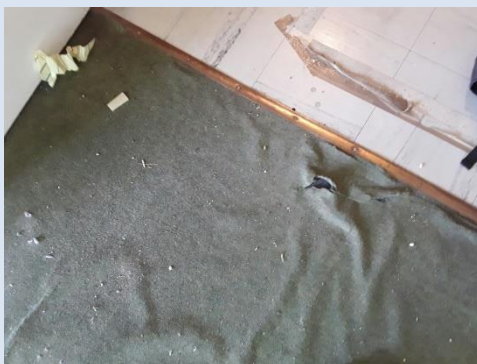
PRELEVEMENT : 32LA30302P02		
NOM DU CLIENT	NUMERO DU DOSSIER	PIECE OU LOCAL
OPH77	32LA30302 28/06/2017	Séjour
MATERIAU	DATE DE PRELEVEMENT	NOM DE L'OPERATEUR
Moquette beige + matériau mousse beige en faible quantité en vrac non séparable	28/06/2017	BRUNOT Tristan
LOCALISATION		RESULTAT
Sols		Amiante non détecté

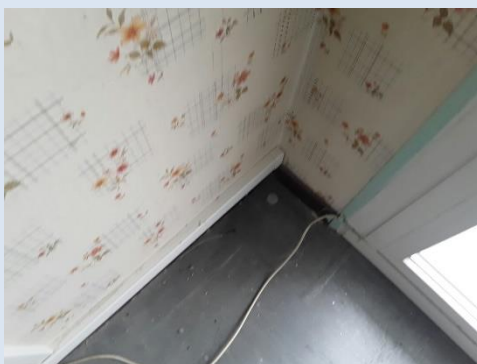
PRELEVEMENT : 32LA30302P03		
NOM DU CLIENT	NUMERO DU DOSSIER	PIECE OU LOCAL
OPH77	32LA30302 28/06/2017	Cuisine
MATERIAU	DATE DE PRELEVEMENT	NOM DE L'OPERATEUR
Colle bitumineuse noire	28/06/2017	BRUNOT Tristan
LOCALISATION		RESULTAT
Sols		Fr1:Amiante détecté (Chrysotile)

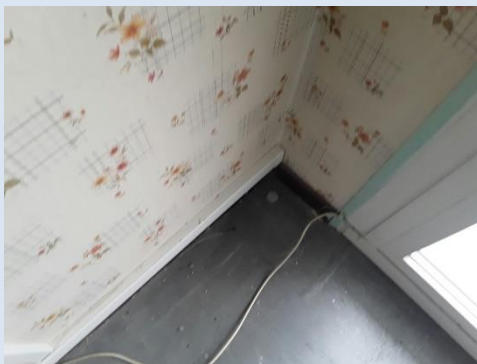
PRELEVEMENT : 32LA30302P03		
NOM DU CLIENT	NUMERO DU DOSSIER	PIECE OU LOCAL
OPH77	32LA30302 28/06/2017	Cuisine
MATERIAU	DATE DE PRELEVEMENT	NOM DE L'OPERATEUR
Dalle dure cassante grise	28/06/2017	BRUNOT Tristan
LOCALISATION		RESULTAT
Sols		Fr3:Amiante détecté (Chrysotile)

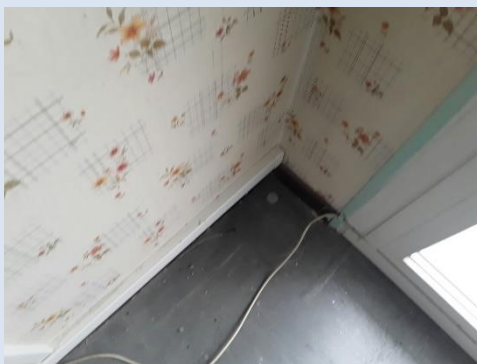
PRELEVEMENT : 32LA30302P03		
NOM DU CLIENT	NUMERO DU DOSSIER	PIECE OU LOCAL
OPH77	32LA30302 28/06/2017	Cuisine
MATERIAU	DATE DE PRELEVEMENT	NOM DE L'OPERATEUR
Ragréage gris hétérogène	28/06/2017	BRUNOT Tristan
LOCALISATION		RESULTAT
Sols		Fr2:Amiante non détecté

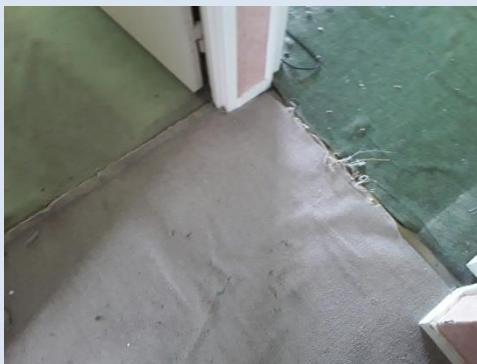
PRELEVEMENT : 32LA30302P04		
NOM DU CLIENT	NUMERO DU DOSSIER	PIECE OU LOCAL
OPH77	32LA30302 28/06/2017	Dégagement
MATERIAU	DATE DE PRELEVEMENT	NOM DE L'OPERATEUR
Moquette multicolore	28/06/2017	BRUNOT Tristan
LOCALISATION		RESULTAT
Sols		Amiante non détecté

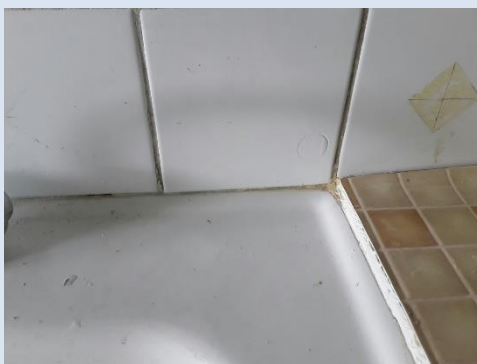
PRELEVEMENT : 32LA30302P05		
NOM DU CLIENT	NUMERO DU DOSSIER	PIECE OU LOCAL
OPH77	32LA30302 28/06/2017	Cuisine
MATERIAU	DATE DE PRELEVEMENT	NOM DE L'OPERATEUR
Colle beige en faible quantité en vrac non séparable + carrelage	28/06/2017	BRUNOT Tristan
LOCALISATION		RESULTAT
Mur C		Amiante non détecté

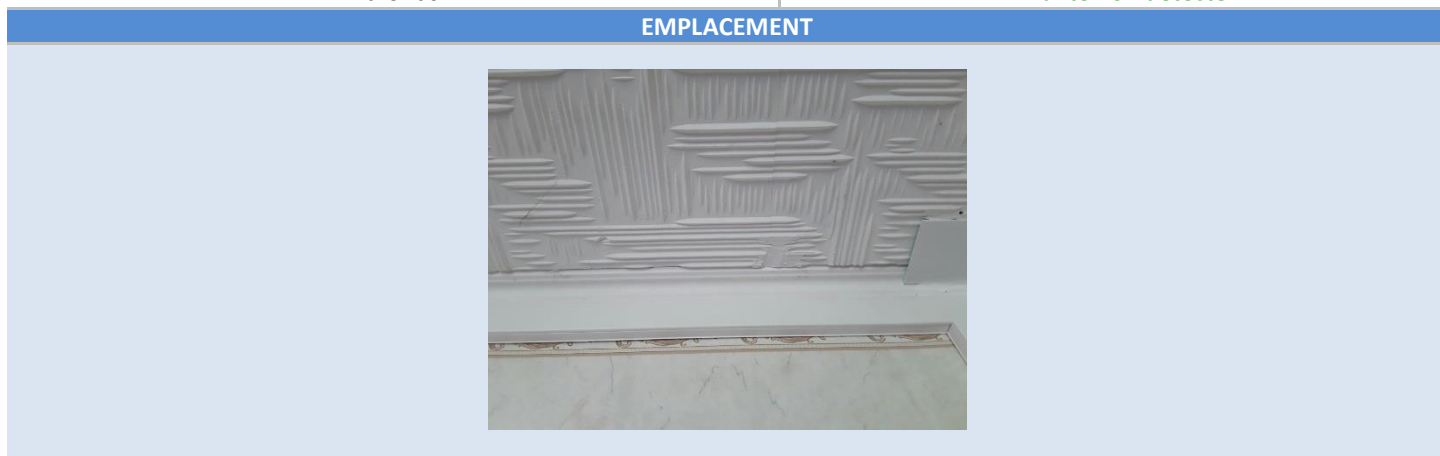
PRELEVEMENT : 32LA30302P06		
NOM DU CLIENT	NUMERO DU DOSSIER	PIECE OU LOCAL
OPH77	32LA30302 28/06/2017	Séjour
MATERIAU	DATE DE PRELEVEMENT	NOM DE L'OPERATEUR
Matériau en polystyrène blanc avec poussières + peinture non séparable	28/06/2017	BRUNOT Tristan
LOCALISATION	RESULTAT	
Plafonds	Amiante non détecté

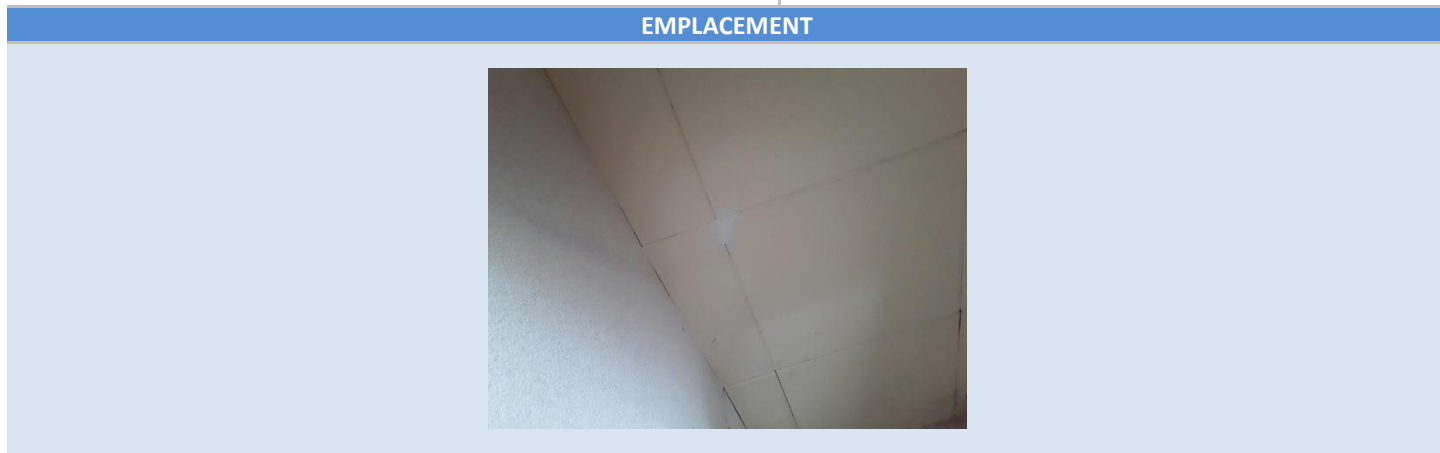
PRELEVEMENT : 32LA30302P07		
NOM DU CLIENT	NUMERO DU DOSSIER	PIECE OU LOCAL
OPH77	32LA30302 28/06/2017	WC
MATERIAU	DATE DE PRELEVEMENT	NOM DE L'OPERATEUR
Matériau en polystyrène blanc avec couche souple + colle polymère jaune en faible quantité avec poussières non séparable	28/06/2017	BRUNOT Tristan
LOCALISATION	RESULTAT	
Plafonds	Amiante non détecté

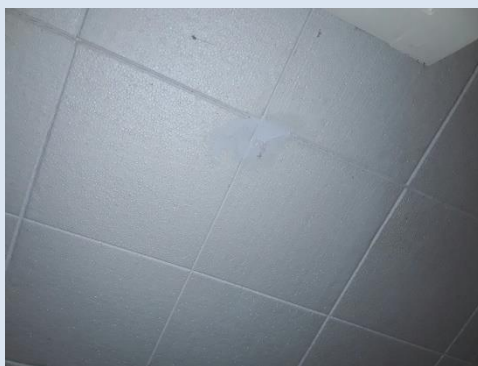
PRELEVEMENT : 32LA30302P08		
NOM DU CLIENT	NUMERO DU DOSSIER	PIECE OU LOCAL
OPH77	32LA30302 28/06/2017	Salle de bains
MATERIAU	DATE DE PRELEVEMENT	NOM DE L'OPERATEUR
Matériau en polystyrène blanc + colle polymère blanche en faible quantité en vrac non séparable	28/06/2017	BRUNOT Tristan
LOCALISATION	RESULTAT	
Plafonds	Amiante non détecté

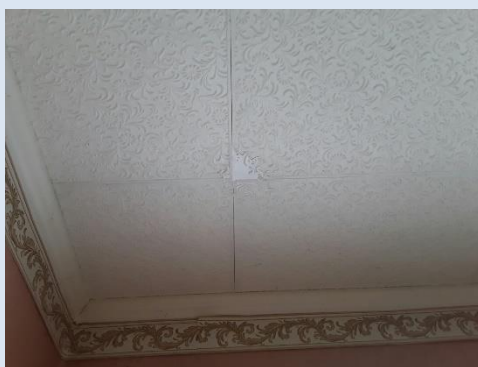
PRELEVEMENT : 32LA30302P09		
NOM DU CLIENT	NUMERO DU DOSSIER	PIECE OU LOCAL
OPH77	32LA30302 28/06/2017	Chambre 3
MATERIAU	DATE DE PRELEVEMENT	NOM DE L'OPERATEUR
Matériau en polystyrène blanc + colle polymère blanche en faible quantité non séparable	28/06/2017	BRUNOT Tristan
LOCALISATION	RESULTAT	
Plafonds	Amiante non détecté

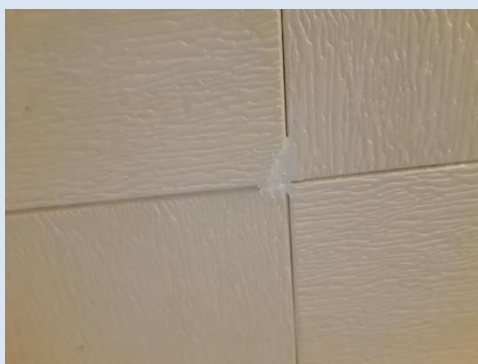
PRELEVEMENT : 32LA30302P10		
NOM DU CLIENT	NUMERO DU DOSSIER	PIECE OU LOCAL
OPH77	32LA30302 28/06/2017	Entrée
MATERIAU	DATE DE PRELEVEMENT	NOM DE L'OPERATEUR
Matériau en polystyrène blanc + colle polymère blanche non séparable	28/06/2017	BRUNOT Tristan
LOCALISATION	RESULTAT	
Plafonds	Amiante non détecté

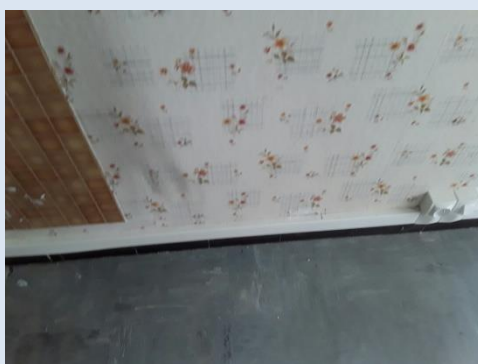
PRELEVEMENT : 32LA30302P11		
NOM DU CLIENT	NUMERO DU DOSSIER	PIECE OU LOCAL
OPH77	32LA30302 28/06/2017	Cuisine
MATERIAU	DATE DE PRELEVEMENT	NOM DE L'OPERATEUR
Enduit plâtreux blanc en vrac non séparable + peinture en vrac non séparable	28/06/2017	BRUNOT Tristan
LOCALISATION	RESULTAT	
Mur A	Amiante non détecté

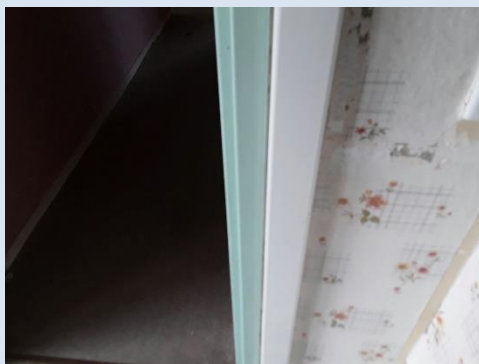
PRELEVEMENT : 32LA30302P12		
NOM DU CLIENT	NUMERO DU DOSSIER	PIECE OU LOCAL
OPH77	32LA30302 28/06/2017	Cuisine
MATERIAU	DATE DE PRELEVEMENT	NOM DE L'OPERATEUR
Enduit plâtreux blanc en faible quantité en vrac non séparable + matériau beige en vrac hétérogène non séparable + peinture en vrac non séparable	28/06/2017	BRUNOT Tristan
LOCALISATION		RESULTAT
Mur C		Amiante non détecté

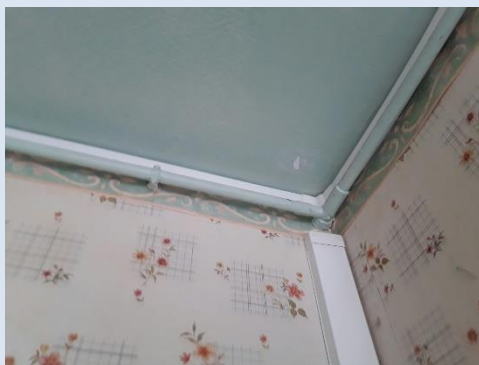
PRELEVEMENT : 32LA30302P13		
NOM DU CLIENT	NUMERO DU DOSSIER	PIECE OU LOCAL
OPH77	32LA30302 28/06/2017	Cuisine
MATERIAU	DATE DE PRELEVEMENT	NOM DE L'OPERATEUR
Enduit plâtreux blanc en vrac non séparable + peinture en vrac non séparable	28/06/2017	BRUNOT Tristan
LOCALISATION		RESULTAT
Plafonds		Amiante non détecté

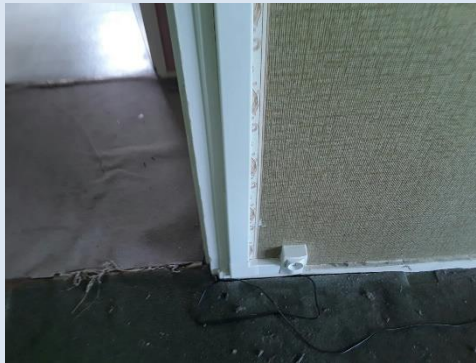
PRELEVEMENT : 32LA30302P14		
NOM DU CLIENT	NUMERO DU DOSSIER	PIECE OU LOCAL
OPH77	32LA30302 28/06/2017	Séjour
MATERIAU	DATE DE PRELEVEMENT	NOM DE L'OPERATEUR
Enduit plâtreux blanc en vrac non séparable + carton en faible quantité en vrac non séparable + peinture non séparable	28/06/2017	BRUNOT Tristan

LOCALISATION	RESULTAT
Mur A	Amiante non détecté

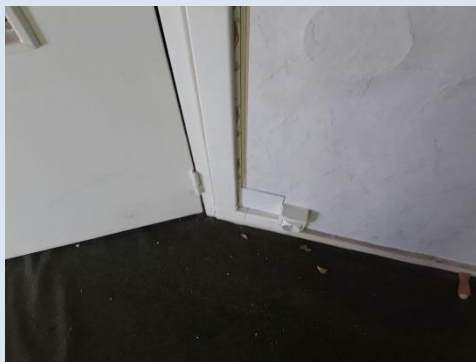
PRELEVEMENT : 32LA30302P15		
NOM DU CLIENT	NUMERO DU DOSSIER	PIECE OU LOCAL
OPH77	32LA30302 28/06/2017	Séjour
MATERIAU	DATE DE PRELEVEMENT	NOM DE L'OPERATEUR
Enduit plâtreux blanc en faible quantité en vrac non séparable + matériau beige en vrac hétérogène non séparable + peinture en vrac non séparable	28/06/2017	BRUNOT Tristan

LOCALISATION	RESULTAT
Mur D	Amiante non détecté

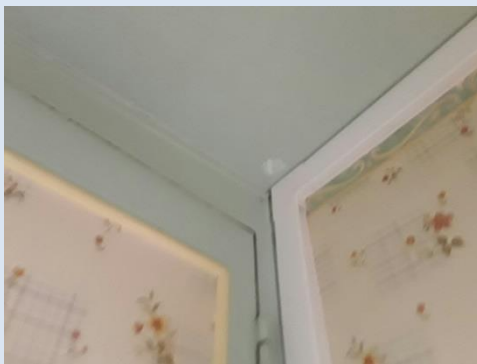
PRELEVEMENT : 32LA30302P16		
NOM DU CLIENT	NUMERO DU DOSSIER	PIECE OU LOCAL
OPH77	32LA30302 28/06/2017	Dégagement
MATERIAU	DATE DE PRELEVEMENT	NOM DE L'OPERATEUR
Enduit plâtreux blanc en vrac non séparable + peintures multiples en vrac non séparable	28/06/2017	BRUNOT Tristan
LOCALISATION		RESULTAT
Plafonds		Amiante non détecté

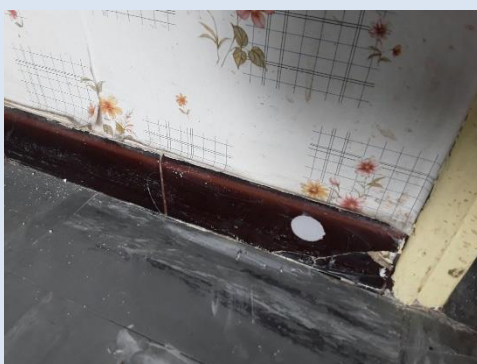
PRELEVEMENT : 32LA30302P17		
NOM DU CLIENT	NUMERO DU DOSSIER	PIECE OU LOCAL
OPH77	32LA30302 28/06/2017	Cuisine
MATERIAU	DATE DE PRELEVEMENT	NOM DE L'OPERATEUR
Colle beige non séparable + matériau compact blanc hétérogène	28/06/2017	BRUNOT Tristan
LOCALISATION		RESULTAT
Mur A		Fr1:Amiante détecté (Chrysotile)

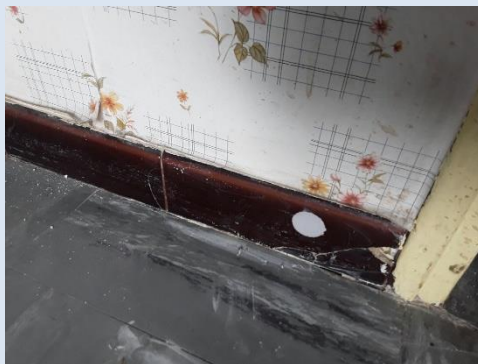
PRELEVEMENT : 32LA30302P17		
NOM DU CLIENT OPH77	NUMERO DU DOSSIER 32LA30302 28/06/2017	PIECE OU LOCAL Cuisine
MATERIAU Carrelage	DATE DE PRELEVEMENT 28/06/2017	NOM DE L'OPERATEUR BRUNOT Tristan
LOCALISATION Mur A	RESULTAT Fr2:Amiante non détecté
