## Rapport de mission de repérage des matériaux et produits contenant de l'amiante avant réalisation de travaux

44 RUE C. GALLON LOGEMENT 4

77310 ST FARGEAU PONTIERRY

RAPPORT N° :	32LA20004	Laboratoire d'Analyses :	ITGA
Repérage réalisé le :	09/02/2018	Adresse laboratoire :	3 RUE ARMAND HERPIN LACROIX - CS 46537 35065 RENNES CEDEX
Accompagnateur :		Numéro d'accréditation :	1-5967
Par :	Mickaël JULIEN	Organisme d'assurance professionnelle :	ALLIANZ
N° certificat :	CPDI 4129	Adresse assurance :	Direction Opérations Entreprises 5C Esplanade Charles de Gaulle 33081 BORDEAUX CEDEX
Date d'obtention :	01/01/2017	N° de contrat d'assurance :	55832566
Organisme certificateur	I.CERT Parc Edonia - Bâtiment G - Rue de la Terre Victoria - 35760 SAINT-GREGOIRE	Date de validité :	31/12/2018

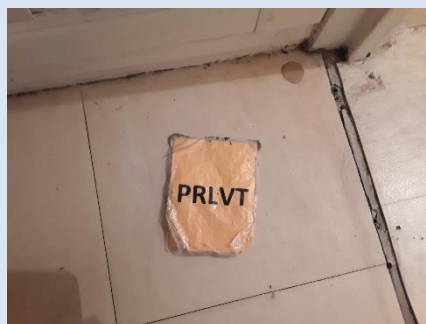
PRELEVEMENT : 32LA20004P001			
NOM DU CLIENT	NUMERO DU DOSSIER		PIECE OU LOCAL
OPH77	32LA20004 09/02/2018		Séjour
ELEMENT	DESCRIPTIF DU LABORATOIRE	DATE DE PRELEVEMENT	NOM DE L'OPERATEUR
Dalle de sol	Revêtement bicouche souple beige et rouge + matériau compact gris hétérogène	09/02/2018	JULIEN Mickaël
LOCALISATION		RESULTAT	
Sol		Fr1:Amiante non détecté

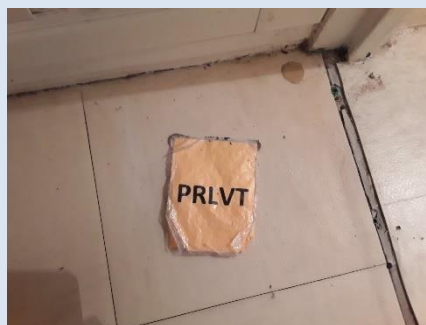
PIECE	ETAGE	ELEMENTS	DESCRIPTIF LABORATOIRE	Echantillon	REPERAGE	ETAT	RESULTAT
Séjour		Dalle de sol	Colle polymère jaune non séparable + ragréage gris non séparable + sous couche de ragréage blanche non séparable + colle bitumineuse noire	32LA20004P001	Sol	DEGRADATION PARTIELLE	Fr2:Amiante détecté (Chrysotile)

PRELEVEMENT : 32LA20004P001			
NOM DU CLIENT	NUMERO DU DOSSIER		PIECE OU LOCAL
OPH77	32LA20004 09/02/2018		Séjour
ELEMENT	DESCRIPTIF DU LABORATOIRE	DATE DE PRELEVEMENT	NOM DE L'OPERATEUR
Dalle de sol	Colle polymère jaune non séparable + ragréage gris non séparable + sous couche de ragréage blanche non séparable + colle bitumineuse noire	09/02/2018	JULIEN Mickaël
LOCALISATION		RESULTAT	
Sol		Fr2:Amiante détecté (Chrysotile)

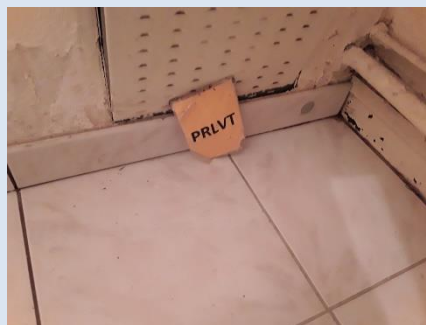
PRELEVEMENT : 32LA20004P002			
NOM DU CLIENT	NUMERO DU DOSSIER	PIECE OU LOCAL	
OPH77	32LA20004 09/02/2018	Salle de bains	
ELEMENT	DESCRIPTIF DU LABORATOIRE	DATE DE PRELEVEMENT	NOM DE L'OPERATEUR
Plinthes	Colle beige + couche plâtreuse blanche non séparable + peinture non séparable + carrelage	09/02/2018	JULIEN Mickaël
LOCALISATION		RESULTAT	
Tablier de baignoire		Amiante non détecté

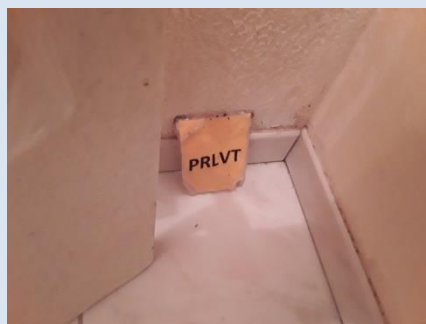
PRELEVEMENT : 32LA20004P003			
NOM DU CLIENT	NUMERO DU DOSSIER	PIECE OU LOCAL	
OPH77	32LA20004 09/02/2018	Salle de bains	
ELEMENT	DESCRIPTIF DU LABORATOIRE	DATE DE PRELEVEMENT	NOM DE L'OPERATEUR
Enduit	Enduit plâtreux blanc en vrac + peinture non séparable + matériau gris en faible quantité en vrac hétérogène non séparable	09/02/2018	JULIEN Mickaël
LOCALISATION		RESULTAT	
Mur A		Amiante non détecté

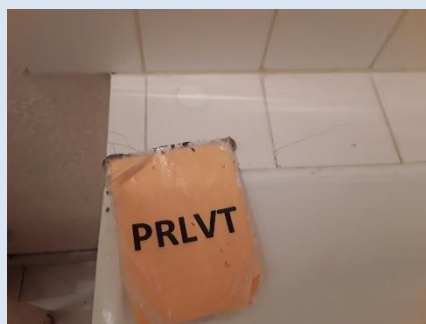
PRELEVEMENT : 32LA20004P004			
NOM DU CLIENT	NUMERO DU DOSSIER	PIECE OU LOCAL	
OPH77	32LA20004 09/02/2018	Salle de bains	
ELEMENT	DESCRIPTIF DU LABORATOIRE	DATE DE PRELEVEMENT	NOM DE L'OPERATEUR
Faïence 1	Colle beige + couche plâtreuse blanche non séparable + peinture non séparable + carrelage	09/02/2018	JULIEN Mickaël
LOCALISATION		RESULTAT	
Paillasse		Amiante non détecté

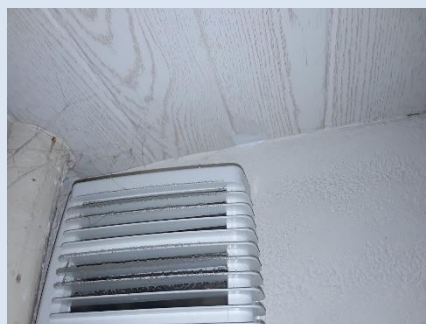
PRELEVEMENT : 32LA20004P005			
NOM DU CLIENT	NUMERO DU DOSSIER	PIECE OU LOCAL	
OPH77	32LA20004 09/02/2018	WC	
ELEMENT	DESCRIPTIF DU LABORATOIRE	DATE DE PRELEVEMENT	NOM DE L'OPERATEUR
Dalle de polystyrènes	Polystyrène expansé (billes) + peinture non séparable + matériau plâtreux blanc + colle beige non séparable	09/02/2018	JULIEN Mickaël
LOCALISATION		RESULTAT	
Plafond		Amiante non détecté

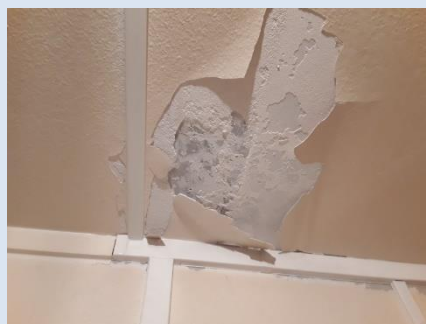
PRELEVEMENT : 32LA20004P007			
NOM DU CLIENT	NUMERO DU DOSSIER	PIECE OU LOCAL	
OPH77	32LA20004 09/02/2018	Cuisine	
ELEMENT	DESCRIPTIF DU LABORATOIRE	DATE DE PRELEVEMENT	NOM DE L'OPERATEUR
Enduit béton	Enduit plâtreux blanc en vrac + peintures multiples non séparable	09/02/2018	JULIEN Mickaël
LOCALISATION		RESULTAT	
Plafond		Amiante non détecté
