Rapport de mission de repérage des matériaux et produits contenant de l'amiante avant réalisation de travaux

44 RUE C. GALLON

77310 ST FARGEAU PONTIERRY

RAPPORT N° :	32LA20302	Laboratoire d'Analyses :	ITGA
Repérage réalisé le :	06/06/2018	Adresse laboratoire :	3 RUE ARMAND HERPIN LACROIX - CS 46537 35065 RENNES CEDEX
Accompagnateur :		Numéro d'accréditation :	1-5967
Par :	Samuel DUBOS	Organisme d'assurance professionnelle :	AXA France
N° certificat :	CPDI 4697	Adresse assurance :	313 Terrasses de l'Arche 92727 NANTERRE CEDEX
Date d'obtention :	27/01/2018	N° de contrat d'assurance :	10063271004
Organisme certificateur	I.Cert Parc EDONIA - Bâtiment G - Rue de la Terre Victoria - 35760 SAINT GREGOIRE	Date de validité :	31/12/2018

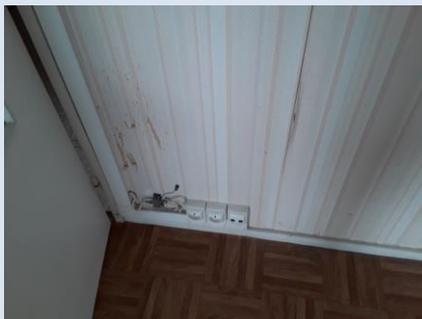
PRELEVEMENT : 32LA20302P001			
NOM DU CLIENT	NUMERO DU DOSSIER	PIECE OU LOCAL	
OPH77	32LA20302 06/06/2018	Séjour	
ELEMENT	DESCRIPTIF DU LABORATOIRE	DATE DE PRELEVEMENT	NOM DE L'OPERATEUR
Enduit brique plâtrière	Enduit gris en vrac hétérogène + peinture non séparable + papier non séparable	06/06/2018	DUBOS Samuel
LOCALISATION		RESULTAT	
Mur D		Amiante non détecté

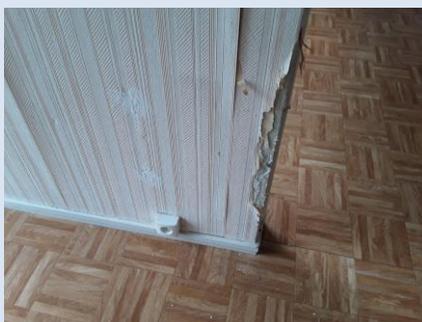
PRELEVEMENT : 32LA20302P002			
NOM DU CLIENT	NUMERO DU DOSSIER	PIECE OU LOCAL	
OPH77	32LA20302 06/06/2018	Séjour	
ELEMENT	DESCRIPTIF DU LABORATOIRE	DATE DE PRELEVEMENT	NOM DE L'OPERATEUR
Enduit béton	Enduit plâtreux blanc en vrac non séparable + peintures multiples non séparable + papier non séparable	06/06/2018	DUBOS Samuel
LOCALISATION		RESULTAT	
Mur C		Amiante non détecté

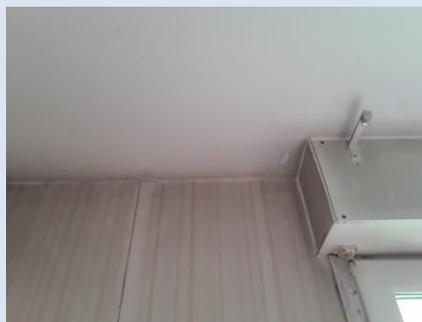
PRELEVEMENT : 32LA20302P003			
NOM DU CLIENT	NUMERO DU DOSSIER	PIECE OU LOCAL	
OPH77	32LA20302 06/06/2018	Séjour	
ELEMENT	DESCRIPTIF DU LABORATOIRE	DATE DE PRELEVEMENT	NOM DE L'OPERATEUR
Enduit / Peinture béton	Enduit plâtreux blanc en vrac + peintures multiples non séparable	06/06/2018	DUBOS Samuel
LOCALISATION		RESULTAT	
Plafond		Amiante non détecté

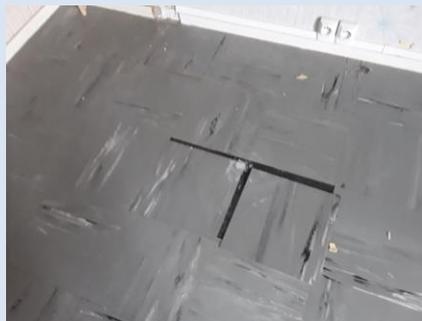
PRELEVEMENT : 32LA20302P004			
NOM DU CLIENT	NUMERO DU DOSSIER	PIECE OU LOCAL	
OPH77	32LA20302 06/06/2018	Chambre 2	
ELEMENT	DESCRIPTIF DU LABORATOIRE	DATE DE PRELEVEMENT	NOM DE L'OPERATEUR
Dalle de sol	Dalle dure cassante grise	06/06/2018	DUBOS Samuel
LOCALISATION		RESULTAT	
Sol		Fr1:Amiante détecté (Chrysotile)

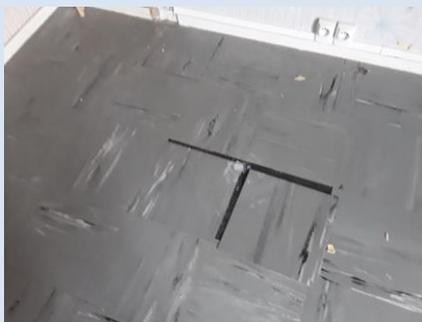
PRELEVEMENT : 32LA20302P004			
NOM DU CLIENT	NUMERO DU DOSSIER	PIECE OU LOCAL	
OPH77	32LA20302 06/06/2018	Chambre 2	
ELEMENT	DESCRIPTIF DU LABORATOIRE	DATE DE PRELEVEMENT	NOM DE L'OPERATEUR
Dalle de sol	Colle bitumineuse noire + ragréage gris non séparable	06/06/2018	DUBOS Samuel
LOCALISATION		RESULTAT	
Sol		Fr2:Amiante détecté (Chrysotile)

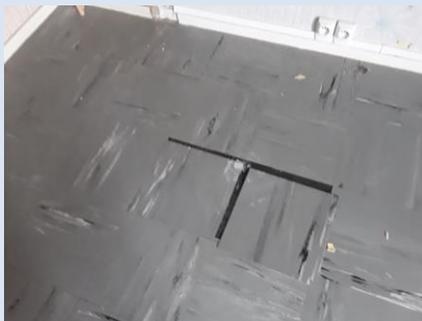
PRELEVEMENT : 32LA20302P004			
NOM DU CLIENT	NUMERO DU DOSSIER	PIECE OU LOCAL	
OPH77	32LA20302 06/06/2018	Chambre 2	
ELEMENT	DESCRIPTIF DU LABORATOIRE	DATE DE PRELEVEMENT	NOM DE L'OPERATEUR
Dalle de sol	Matériau compact gris hétérogène	06/06/2018	DUBOS Samuel
LOCALISATION		RESULTAT	
Sol		Fr3:Amiante non détecté

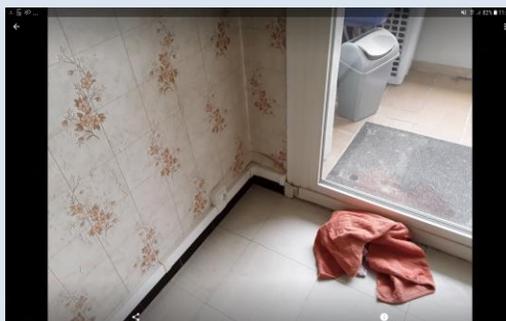
PRELEVEMENT : 32LA20302P005			
NOM DU CLIENT	NUMERO DU DOSSIER	PIECE OU LOCAL	
OPH77	32LA20302 06/06/2018	Cuisine	
ELEMENT	DESCRIPTIF DU LABORATOIRE	DATE DE PRELEVEMENT	NOM DE L'OPERATEUR
Enduit béton	Enduit gris en vrac non séparable + matériau plâtreux blanc en vrac non séparable + peinture non séparable	06/06/2018	DUBOS Samuel
LOCALISATION		RESULTAT	
Mur C		Amiante non détecté

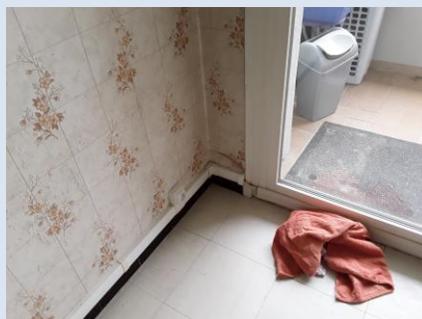
PRELEVEMENT : 32LA20302P006			
NOM DU CLIENT	NUMERO DU DOSSIER	PIECE OU LOCAL	
OPH77	32LA20302 06/06/2018	Cuisine	
ELEMENT	DESCRIPTIF DU LABORATOIRE	DATE DE PRELEVEMENT	NOM DE L'OPERATEUR
Enduit brique plâtrière	Enduit gris en vrac hétérogène non séparable + peinture non séparable	06/06/2018	DUBOS Samuel
LOCALISATION		RESULTAT	
Mur D		Amiante non détecté

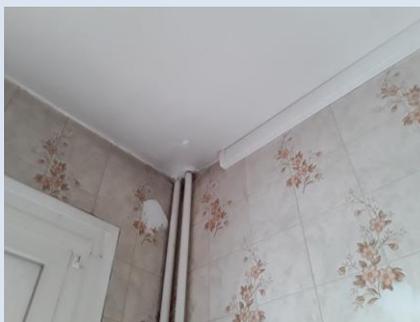
PRELEVEMENT : 32LA20302P007			
NOM DU CLIENT	NUMERO DU DOSSIER	PIECE OU LOCAL	
OPH77	32LA20302 06/06/2018	Cuisine	
ELEMENT	DESCRIPTIF DU LABORATOIRE	DATE DE PRELEVEMENT	NOM DE L'OPERATEUR
Enduit / Peinture béton	Enduit plâtreux blanc en vrac non séparable + peintures multiples non séparable	06/06/2018	DUBOS Samuel
LOCALISATION		RESULTAT	
Plafond		Amiante non détecté

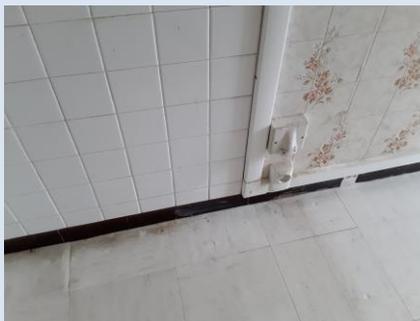
PRELEVEMENT : 32LA20302P008			
NOM DU CLIENT	NUMERO DU DOSSIER	PIECE OU LOCAL	
OPH77	32LA20302 06/06/2018	Cuisine	
ELEMENT	DESCRIPTIF DU LABORATOIRE	DATE DE PRELEVEMENT	NOM DE L'OPERATEUR
Colle faïence	Colle beige + carrelage	06/06/2018	DUBOS Samuel
LOCALISATION		RESULTAT	
Mur B		Amiante non détecté

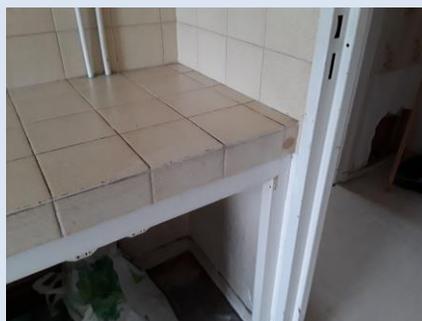
PRELEVEMENT : 32LA20302P009			
NOM DU CLIENT	NUMERO DU DOSSIER	PIECE OU LOCAL	
OPH77	32LA20302 06/06/2018	Cuisine	
ELEMENT	DESCRIPTIF DU LABORATOIRE	DATE DE PRELEVEMENT	NOM DE L'OPERATEUR
Colle	Colle beige + matériau gris en faible quantité non séparable + peinture non séparable + carrelage	06/06/2018	DUBOS Samuel
LOCALISATION		RESULTAT	
Paillasse		Amiante non détecté
