## Rapport de mission de repérage des matériaux et produits contenant de l'amiante avant réalisation de travaux

44 RUE C. GALLON

77310 ST FARGEAU PONTIERRY

RAPPORT N° :	32LA20303	Laboratoire d'Analyses :	ITGA
Repérage réalisé le :	11/09/2018	Adresse laboratoire :	3 RUE ARMAND HERPIN LACROIX - CS 46537 35065 RENNES CEDEX
Accompagnateur :		Numéro d'accréditation :	1-5967
Par :	Gaetan BEDEL	Organisme d'assurance professionnelle :	AXA France
N° certificat :	CPDI3869	Adresse assurance :	313 Terrasses de l'Arche 92727 NANTERRE CEDEX
Date d'obtention :	22/04/2016	N° de contrat d'assurance :	10063271004
Organisme certificateur	I.CERT PARC EDONIA - BAT G - RUE DE LA TERRE VICTORIA - 35760 SAINT GREGOIRE	Date de validité :	31/12/2018

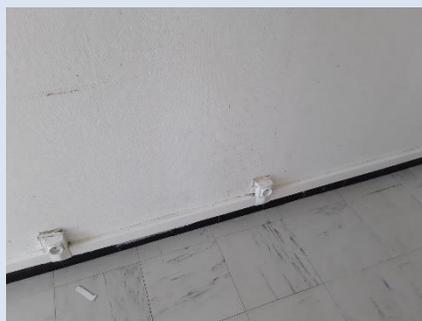
PRELEVEMENT : 32LA20303P001			
NOM DU CLIENT	NUMERO DU DOSSIER		PIECE OU LOCAL
OPH77	32LA20303 11/09/2018		Cuisine
ELEMENT	DESCRIPTIF DU LABORATOIRE	DATE DE PRELEVEMENT	NOM DE L'OPERATEUR
Enduit / Peinture béton	Enduit plâtreux blanc en vrac + peintures multiples non séparable	11/09/2018	BEDEL Gaetan
LOCALISATION		RESULTAT	
Mur C		Amiante non détecté

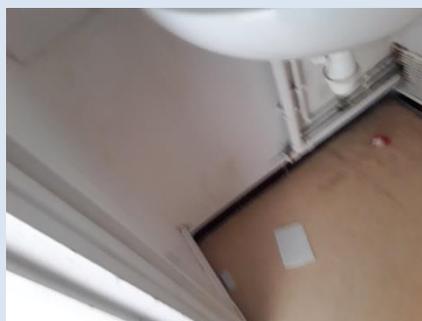
PRELEVEMENT : 32LA20303P002			
NOM DU CLIENT	NUMERO DU DOSSIER		PIECE OU LOCAL
OPH77	32LA20303 11/09/2018		Salle de bains
ELEMENT	DESCRIPTIF DU LABORATOIRE	DATE DE PRELEVEMENT	NOM DE L'OPERATEUR
Enduit / Peinture	Enduit plâtreux blanc en vrac + peintures multiples non séparable	11/09/2018	BEDEL Gaetan
LOCALISATION		RESULTAT	
Mur A		Amiante non détecté

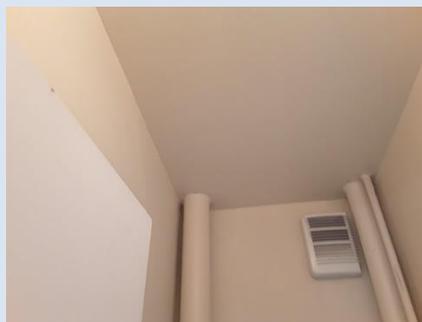
PRELEVEMENT : 32LA20303P003			
NOM DU CLIENT	NUMERO DU DOSSIER	PIECE OU LOCAL	
OPH77	32LA20303 11/09/2018	WC	
ELEMENT	DESCRIPTIF DU LABORATOIRE	DATE DE PRELEVEMENT	NOM DE L'OPERATEUR
Enduit / Peinture béton	Enduit plâtreux blanc en vrac + peinture non séparable	11/09/2018	BEDEL Gaetan
LOCALISATION		RESULTAT	
Plafond		Amiante détecté (Trémolite)

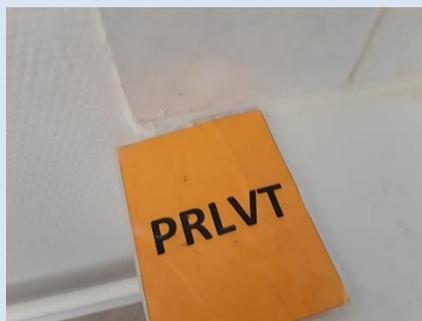
PRELEVEMENT : 32LA20303P004			
NOM DU CLIENT	NUMERO DU DOSSIER	PIECE OU LOCAL	
OPH77	32LA20303 11/09/2018	Chambre 1	
ELEMENT	DESCRIPTIF DU LABORATOIRE	DATE DE PRELEVEMENT	NOM DE L'OPERATEUR
Enduit / Peinture béton	Enduit gris en vrac + peinture non séparable + papier non séparable	11/09/2018	BEDEL Gaetan
LOCALISATION		RESULTAT	
Mur B		Amiante non détecté

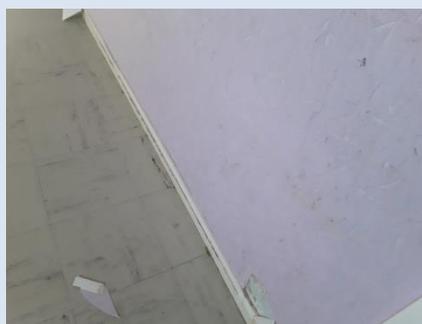
PRELEVEMENT : 32LA20303P005			
NOM DU CLIENT	NUMERO DU DOSSIER		PIECE OU LOCAL
OPH77	32LA20303 11/09/2018		Chambre 2
ELEMENT	DESCRIPTIF DU LABORATOIRE	DATE DE PRELEVEMENT	NOM DE L'OPERATEUR
Enduit / Peinture	Enduit plâtreux blanc en vrac + peintures multiples non séparable + papier non séparable	11/09/2018	BEDEL Gaetan
LOCALISATION		RESULTAT	
Mur D		Amiante non détecté

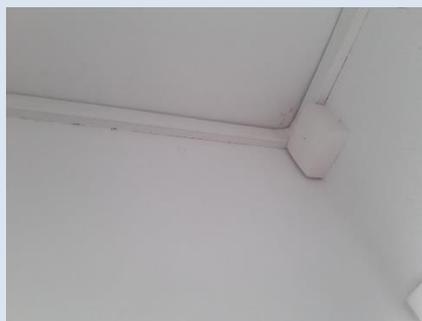
PRELEVEMENT : 32LA20303P006			
NOM DU CLIENT	NUMERO DU DOSSIER		PIECE OU LOCAL
OPH77	32LA20303 11/09/2018		Couloir
ELEMENT	DESCRIPTIF DU LABORATOIRE	DATE DE PRELEVEMENT	NOM DE L'OPERATEUR
Enduit / Peinture béton	Enduit plâtreux blanc en vrac + peintures multiples non séparable	11/09/2018	BEDEL Gaetan
LOCALISATION		RESULTAT	
Plafond		Amiante non détecté

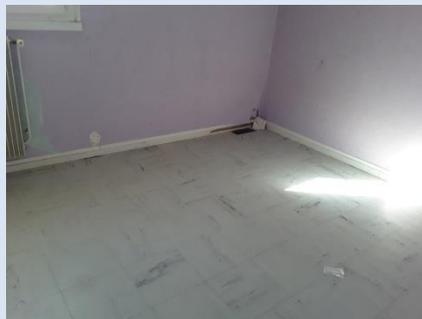
PRELEVEMENT : 32LA20303P008			
NOM DU CLIENT	NUMERO DU DOSSIER	PIECE OU LOCAL	
OPH77	32LA20303 11/09/2018	Chambre 2	
ELEMENT	DESCRIPTIF DU LABORATOIRE	DATE DE PRELEVEMENT	NOM DE L'OPERATEUR
Dalle de sol	Dalle dure cassante grise	11/09/2018	BEDEL Gaetan
LOCALISATION		RESULTAT	
Sol		Fr1:Amiante détecté (Chrysotile)

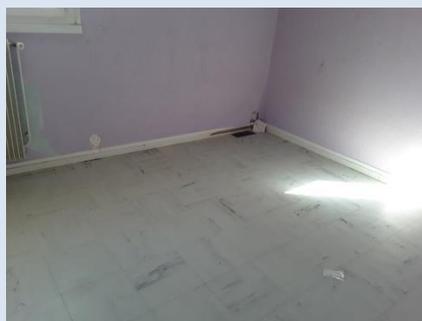
PRELEVEMENT : 32LA20303P008			
NOM DU CLIENT	NUMERO DU DOSSIER	PIECE OU LOCAL	
OPH77	32LA20303 11/09/2018	Chambre 2	
ELEMENT	DESCRIPTIF DU LABORATOIRE	DATE DE PRELEVEMENT	NOM DE L'OPERATEUR
Dalle de sol	Colle bitumineuse noire	11/09/2018	BEDEL Gaetan
LOCALISATION		RESULTAT	
Sol		Fr2:Amiante détecté (Chrysotile)

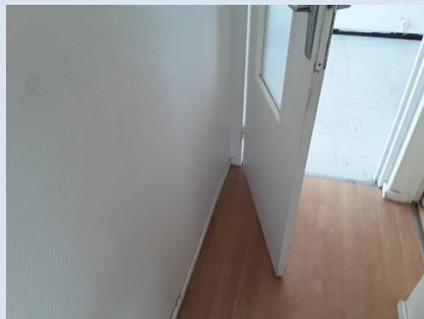
PRELEVEMENT : 32LA20303P009			
NOM DU CLIENT	NUMERO DU DOSSIER	PIECE OU LOCAL	
OPH77	32LA20303 11/09/2018	Couloir	
ELEMENT	DESCRIPTIF DU LABORATOIRE	DATE DE PRELEVEMENT	NOM DE L'OPERATEUR
Revêtement souple	Revêtement souple marron	11/09/2018	BEDEL Gaetan
LOCALISATION		RESULTAT	
Sol		Fr1:Amiante non détecté

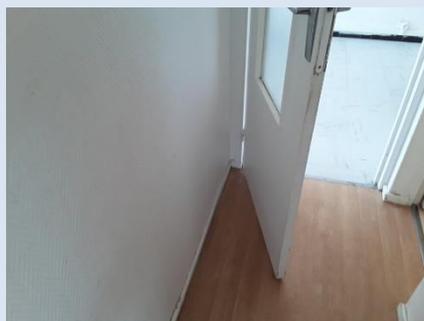
PRELEVEMENT : 32LA20303P009			
NOM DU CLIENT	NUMERO DU DOSSIER	PIECE OU LOCAL	
OPH77	32LA20303 11/09/2018	Couloir	
ELEMENT	DESCRIPTIF DU LABORATOIRE	DATE DE PRELEVEMENT	NOM DE L'OPERATEUR
Revêtement souple	Colle polymère jaune non séparable + colle bitumineuse noire	11/09/2018	BEDEL Gaetan
LOCALISATION		RESULTAT	
Sol		Fr2:Amiante détecté (Chrysotile)

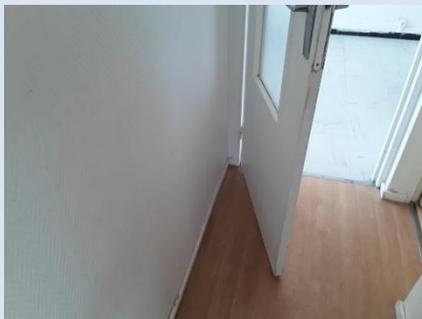
**PRELEVEMENT : 32LA20303P009**

NOM DU CLIENT	NUMERO DU DOSSIER	PIECE OU LOCAL	
OPH77	32LA20303 11/09/2018	Couloir	
ELEMENT	DESCRIPTIF DU LABORATOIRE	DATE DE PRELEVEMENT	NOM DE L'OPERATEUR
Revêtement souple	Dalle dure cassante grise	11/09/2018	BEDEL Gaetan
LOCALISATION		RESULTAT	
Sol		Fr3:Amiante non détecté

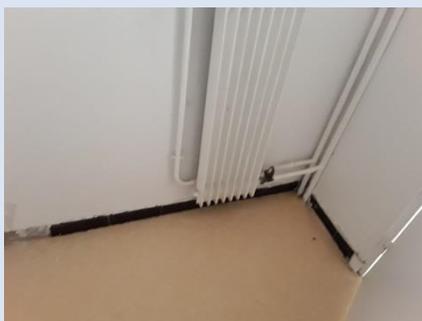
**PRELEVEMENT : 32LA20303P010**

NOM DU CLIENT	NUMERO DU DOSSIER	PIECE OU LOCAL	
OPH77	32LA20303 11/09/2018	Salle de bains	
ELEMENT	DESCRIPTIF DU LABORATOIRE	DATE DE PRELEVEMENT	NOM DE L'OPERATEUR
Revêtement souple	Colle polymère jaune non séparable + colle bitumineuse noire	11/09/2018	BEDEL Gaetan
LOCALISATION		RESULTAT	
Sol		Fr1:Amiante détecté (Chrysotile)

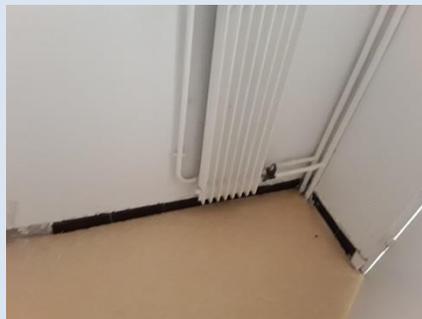
PRELEVEMENT : 32LA20303P010

NOM DU CLIENT	NUMERO DU DOSSIER	PIECE OU LOCAL	
OPH77	32LA20303 11/09/2018	Salle de bains	
ELEMENT	DESCRIPTIF DU LABORATOIRE	DATE DE PRELEVEMENT	NOM DE L'OPERATEUR
Revêtement souple	Revêtement souple beige	11/09/2018	BEDEL Gaetan
LOCALISATION		RESULTAT	
Sol		Fr2:Amiante non détecté

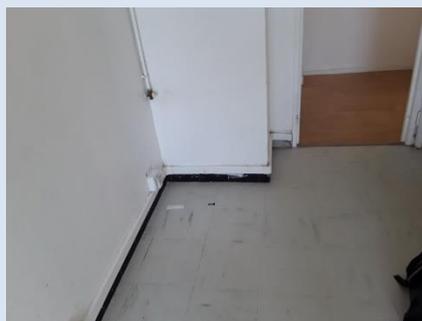
PRELEVEMENT : 32LA20303P011

NOM DU CLIENT	NUMERO DU DOSSIER	PIECE OU LOCAL	
OPH77	32LA20303 11/09/2018	Cuisine	
ELEMENT	DESCRIPTIF DU LABORATOIRE	DATE DE PRELEVEMENT	NOM DE L'OPERATEUR
Dalle de sol	Colle bitumineuse noire + colle polymère jaune non séparable	11/09/2018	BEDEL Gaetan
LOCALISATION		RESULTAT	
Sol		Fr1:Amiante détecté (Chrysotile)

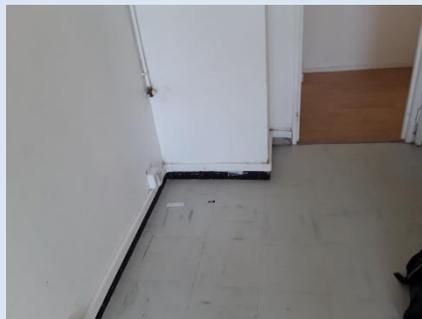
PRELEVEMENT : 32LA20303P011			
NOM DU CLIENT	NUMERO DU DOSSIER	PIECE OU LOCAL	
OPH77	32LA20303 11/09/2018	Cuisine	
ELEMENT	DESCRIPTIF DU LABORATOIRE	DATE DE PRELEVEMENT	NOM DE L'OPERATEUR
Dalle de sol	Dalle dure cassante beige	11/09/2018	BEDEL Gaetan
LOCALISATION		RESULTAT	
Sol		Fr2:Amiante non détecté

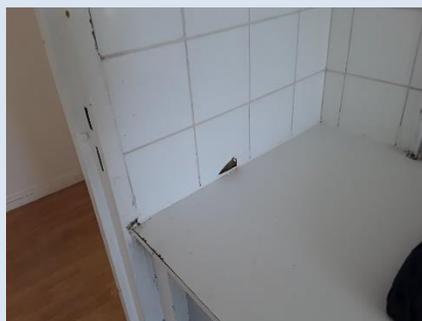
PRELEVEMENT : 32LA20303P012			
NOM DU CLIENT	NUMERO DU DOSSIER	PIECE OU LOCAL	
OPH77	32LA20303 11/09/2018	Cuisine	
ELEMENT	DESCRIPTIF DU LABORATOIRE	DATE DE PRELEVEMENT	NOM DE L'OPERATEUR
Faïence 1	Colle grise en faible quantité non séparable + carrelage	11/09/2018	BEDEL Gaetan
LOCALISATION		RESULTAT	
Mur D		Amiante non détecté

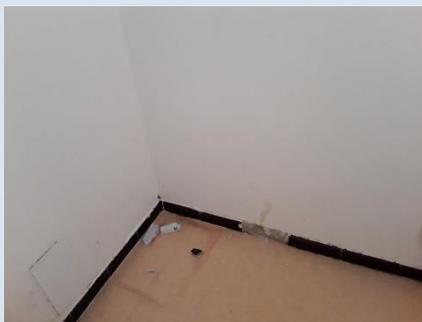
PRELEVEMENT : 32LA20303P013			
NOM DU CLIENT	NUMERO DU DOSSIER	PIECE OU LOCAL	
OPH77	32LA20303 11/09/2018	Salle de bains	
ELEMENT	DESCRIPTIF DU LABORATOIRE	DATE DE PRELEVEMENT	NOM DE L'OPERATEUR
Plinthes	Colle grise + couche plâtreuse blanche non séparable + peinture non séparable + matériau gris en faible quantité hétérogène non séparable + carrelage	11/09/2018	BEDEL Gaetan
LOCALISATION		RESULTAT	
Mur C		Amiante non détecté	
EMPLACEMENT
