Rapport de mission de repérage des matériaux et produits contenant de l'amiante avant réalisation de travaux

44 RUE C. GALLON LGT 1

77310 ST FARGEAU PONTIERRY

RAPPORT N° :	32LA20401	Laboratoire d'Analyses :	ITGA
Repérage réalisé le :	16/01/2018	Adresse laboratoire :	3 RUE ARMAND HERPIN LACROIX - CS 46537 35065 RENNES CEDEX
Accompagnateur :		Numéro d'accréditation :	1-5967
Par :	Gaetan BEDEL	Organisme d'assurance professionnelle :	ALLIANZ
N° certificat :	CPDI3869	Adresse assurance :	Direction Opérations Entreprises 5C Esplanade Charles de Gaulle 33081 BORDEAUX CEDEX
Date d'obtention :	22/04/2016	N° de contrat d'assurance :	55832566
Organisme certificateur	I.CERT PARC EDONIA - BAT G - RUE DE LA TERRE VICTORIA - 35760 SAINT GREGOIRE	Date de validité :	31/12/2018

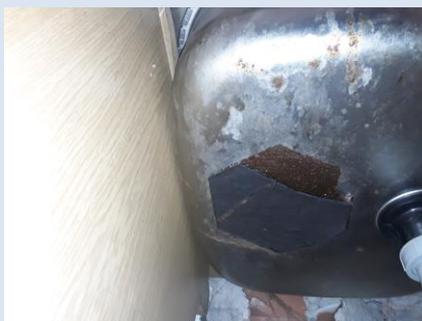
PRELEVEMENT : 32LA20401P001			
NOM DU CLIENT	NUMERO DU DOSSIER		PIECE OU LOCAL
OPH77	32LA20401 16/01/2018		Cuisine
ELEMENT	DESCRIPTIF DU LABORATOIRE	DATE DE PRELEVEMENT	NOM DE L'OPERATEUR
Revêtement bitumineux	Matériau bitumineux noir	16/01/2018	BEDEL Gaetan
LOCALISATION		RESULTAT	
Sous évier		Amiante détecté (Chrysotile)

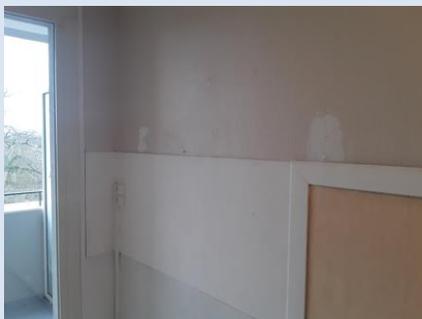
PRELEVEMENT : 32LA20401P002			
NOM DU CLIENT	NUMERO DU DOSSIER		PIECE OU LOCAL
OPH77	32LA20401 16/01/2018		Cuisine
ELEMENT	DESCRIPTIF DU LABORATOIRE	DATE DE PRELEVEMENT	NOM DE L'OPERATEUR
Enduit / Peinture béton	Enduit plâtreux blanc en vrac + peintures multiples non séparable	16/01/2018	BEDEL Gaetan
LOCALISATION		RESULTAT	
Mur C		Amiante non détecté

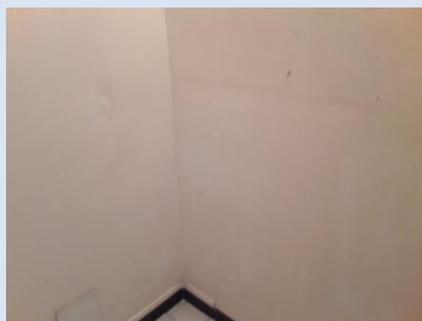
PRELEVEMENT : 32LA20401P003			
NOM DU CLIENT	NUMERO DU DOSSIER	PIECE OU LOCAL	
OPH77	32LA20401 16/01/2018	Salle de bains	
ELEMENT	DESCRIPTIF DU LABORATOIRE	DATE DE PRELEVEMENT	NOM DE L'OPERATEUR
Enduit / Peinture	Enduit plâtreux blanc en vrac + peintures multiples non séparable + matériau gris en faible quantité non séparable	16/01/2018	BEDEL Gaetan
LOCALISATION		RESULTAT	
Mur C		Amiante non détecté

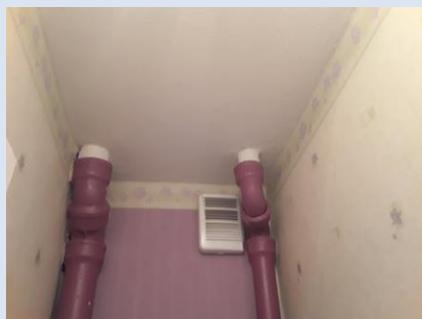
PRELEVEMENT : 32LA20401P004			
NOM DU CLIENT	NUMERO DU DOSSIER	PIECE OU LOCAL	
OPH77	32LA20401 16/01/2018	WC	
ELEMENT	DESCRIPTIF DU LABORATOIRE	DATE DE PRELEVEMENT	NOM DE L'OPERATEUR
Enduit / Peinture béton	Enduit plâtreux blanc en faible quantité en vrac + peintures multiples non séparable	16/01/2018	BEDEL Gaetan
LOCALISATION		RESULTAT	
Plafonds		Amiante non détecté

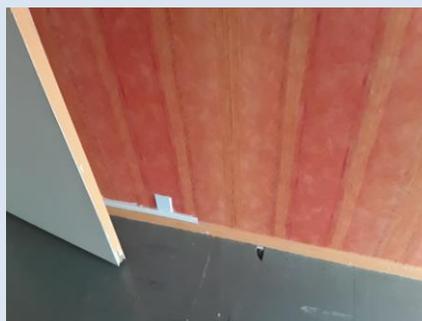
PRELEVEMENT : 32LA20401P005			
NOM DU CLIENT	NUMERO DU DOSSIER	PIECE OU LOCAL	
OPH77	32LA20401 16/01/2018	Chambre 2	
ELEMENT	DESCRIPTIF DU LABORATOIRE	DATE DE PRELEVEMENT	NOM DE L'OPERATEUR
Enduit / Peinture béton	Enduit plâtreux blanc en vrac + papier en faible quantité non séparable + peintures multiples non séparable	16/01/2018	BEDEL Gaetan
LOCALISATION		RESULTAT	
Mur A		Amiante non détecté

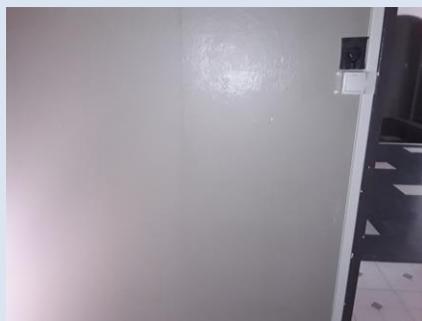
PRELEVEMENT : 32LA20401P006			
NOM DU CLIENT	NUMERO DU DOSSIER	PIECE OU LOCAL	
OPH77	32LA20401 16/01/2018	Chambre 3	
ELEMENT	DESCRIPTIF DU LABORATOIRE	DATE DE PRELEVEMENT	NOM DE L'OPERATEUR
Enduit / Peinture	Enduit beige en vrac + peintures multiples non séparable	16/01/2018	BEDEL Gaetan
LOCALISATION		RESULTAT	
Mur D		Amiante non détecté

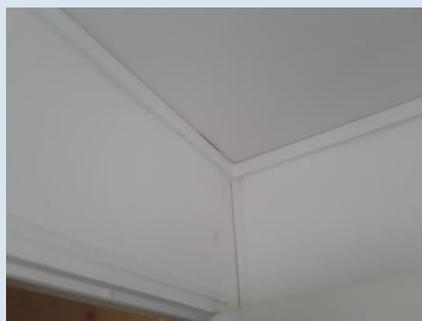
PRELEVEMENT : 32LA20401P007			
NOM DU CLIENT	NUMERO DU DOSSIER	PIECE OU LOCAL	
OPH77	32LA20401 16/01/2018	Séjour	
ELEMENT	DESCRIPTIF DU LABORATOIRE	DATE DE PRELEVEMENT	NOM DE L'OPERATEUR
Enduit / Peinture béton	Enduit plâtreux blanc en vrac + peintures multiples non séparable + papier en faible quantité non séparable	16/01/2018	BEDEL Gaetan
LOCALISATION		RESULTAT	
Plafond		Amiante non détecté

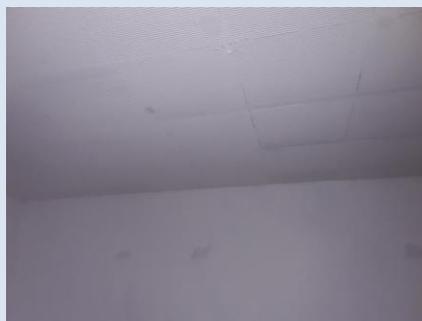
PRELEVEMENT : 32LA20401P008			
NOM DU CLIENT	NUMERO DU DOSSIER	PIECE OU LOCAL	
OPH77	32LA20401 16/01/2018	Chambre 1	
ELEMENT	DESCRIPTIF DU LABORATOIRE	DATE DE PRELEVEMENT	NOM DE L'OPERATEUR
Dalle de polystyrènes	Polystyrène en faible quantité + peinture non séparable	16/01/2018	BEDEL Gaetan
LOCALISATION		RESULTAT	
Plafond		Amiante non détecté

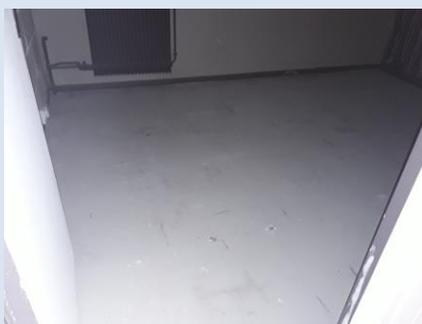
PRELEVEMENT : 32LA20401P009			
NOM DU CLIENT	NUMERO DU DOSSIER	PIECE OU LOCAL	
OPH77	32LA20401 16/01/2018	Chambre 3	
ELEMENT	DESCRIPTIF DU LABORATOIRE	DATE DE PRELEVEMENT	NOM DE L'OPERATEUR
Dalle de sol	Colle bitumineuse noire non séparable + ragréage gris	16/01/2018	BEDEL Gaetan
LOCALISATION		RESULTAT	
Sols		Fr1:Amiante détecté (Chrysotile)

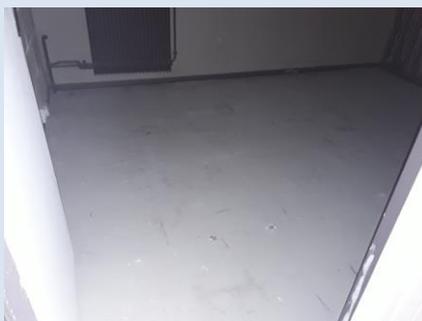
PRELEVEMENT : 32LA20401P009			
NOM DU CLIENT	NUMERO DU DOSSIER	PIECE OU LOCAL	
OPH77	32LA20401 16/01/2018	Chambre 3	
ELEMENT	DESCRIPTIF DU LABORATOIRE	DATE DE PRELEVEMENT	NOM DE L'OPERATEUR
Dalle de sol	Dalle dure cassante beige	16/01/2018	BEDEL Gaetan
LOCALISATION		RESULTAT	
Sols		Fr2:Amiante non détecté

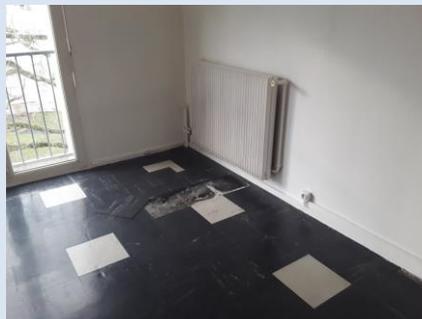
PRELEVEMENT : 32LA20401P010			
NOM DU CLIENT	NUMERO DU DOSSIER	PIECE OU LOCAL	
OPH77	32LA20401 16/01/2018	Séjour	
ELEMENT	DESCRIPTIF DU LABORATOIRE	DATE DE PRELEVEMENT	NOM DE L'OPERATEUR
Dalle de sol	Dalle dure cassante noire	16/01/2018	BEDEL Gaetan
LOCALISATION		RESULTAT	
Sols		Fr1:Amiante détecté (Chrysotile)

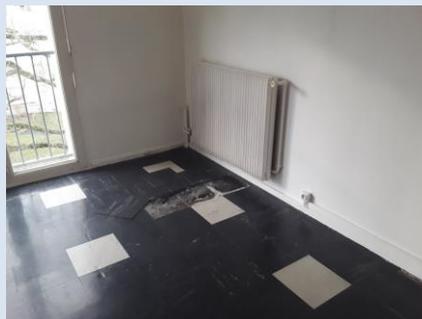
PRELEVEMENT : 32LA20401P010			
NOM DU CLIENT	NUMERO DU DOSSIER	PIECE OU LOCAL	
OPH77	32LA20401 16/01/2018	Séjour	
ELEMENT	DESCRIPTIF DU LABORATOIRE	DATE DE PRELEVEMENT	NOM DE L'OPERATEUR
Dalle de sol	Colle bitumineuse noire + ragréage gris en faible quantité	16/01/2018	BEDEL Gaetan
LOCALISATION		RESULTAT	
Sols		Fr2:Amiante détecté (Chrysotile)

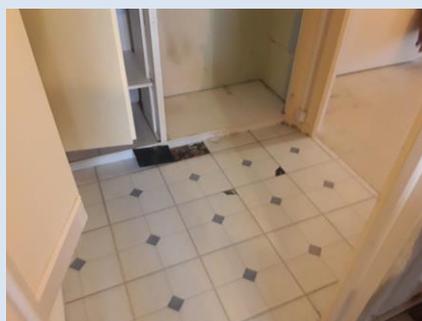
PRELEVEMENT : 32LA20401P011

NOM DU CLIENT	NUMERO DU DOSSIER	PIECE OU LOCAL	
OPH77	32LA20401 16/01/2018	Dégagement	
ELEMENT	DESCRIPTIF DU LABORATOIRE	DATE DE PRELEVEMENT	NOM DE L'OPERATEUR
Dalle de sol	Colle bitumineuse noire en vrac + ragréage gris en faible quantité non séparable	16/01/2018	BEDEL Gaetan
LOCALISATION		RESULTAT	
Sols		Fr2:Amiante détecté (Chrysotile)

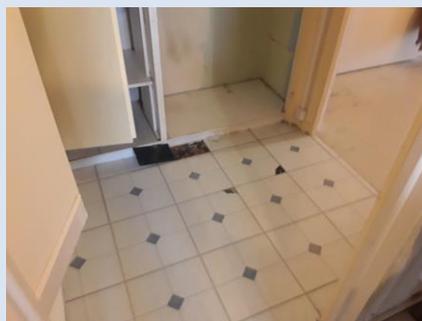
PRELEVEMENT : 32LA20401P011

NOM DU CLIENT	NUMERO DU DOSSIER	PIECE OU LOCAL	
OPH77	32LA20401 16/01/2018	Dégagement	
ELEMENT	DESCRIPTIF DU LABORATOIRE	DATE DE PRELEVEMENT	NOM DE L'OPERATEUR
Dalle de sol	Revêtement cassant blanc + colle polymère incolore non séparable	16/01/2018	BEDEL Gaetan
LOCALISATION		RESULTAT	
Sols		Fr1:Amiante non détecté

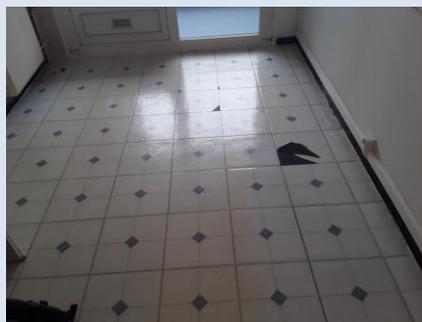
PRELEVEMENT : 32LA20401P012			
NOM DU CLIENT	NUMERO DU DOSSIER	PIECE OU LOCAL	
OPH77	32LA20401 16/01/2018	Cuisine	
ELEMENT	DESCRIPTIF DU LABORATOIRE	DATE DE PRELEVEMENT	NOM DE L'OPERATEUR
Dalle de sol	Colle polymère incolore avec poussières non séparable + colle bitumineuse noire	16/01/2018	BEDEL Gaetan
LOCALISATION		RESULTAT	
Sols		Fr1:Amiante détecté (Chrysotile)

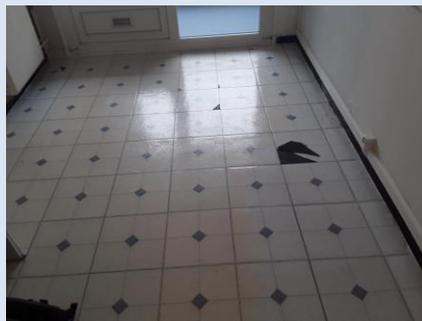
PRELEVEMENT : 32LA20401P012			
NOM DU CLIENT	NUMERO DU DOSSIER	PIECE OU LOCAL	
OPH77	32LA20401 16/01/2018	Cuisine	
ELEMENT	DESCRIPTIF DU LABORATOIRE	DATE DE PRELEVEMENT	NOM DE L'OPERATEUR
Dalle de sol	Revêtement cassant beige	16/01/2018	BEDEL Gaetan
LOCALISATION		RESULTAT	
Sols		Fr2:Amiante non détecté

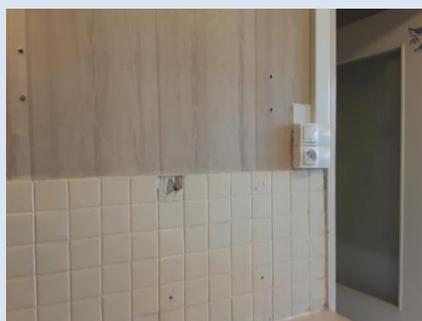
PRELEVEMENT : 32LA20401P013

NOM DU CLIENT	NUMERO DU DOSSIER	PIECE OU LOCAL	
OPH77	32LA20401 16/01/2018	Cuisine	
ELEMENT	DESCRIPTIF DU LABORATOIRE	DATE DE PRELEVEMENT	NOM DE L'OPERATEUR
Faïence 1	Colle beige avec couche en toile + matériau gris non séparable + carrelage	16/01/2018	BEDEL Gaetan
LOCALISATION		RESULTAT	
Mur A		Amiante non détecté

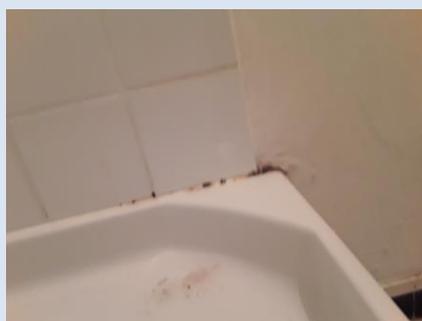
PRELEVEMENT : 32LA20401P014

NOM DU CLIENT	NUMERO DU DOSSIER	PIECE OU LOCAL	
OPH77	32LA20401 16/01/2018	Salle de bains	
ELEMENT	DESCRIPTIF DU LABORATOIRE	DATE DE PRELEVEMENT	NOM DE L'OPERATEUR
Faïence 2	Colle beige en faible quantité en vrac non séparable + carrelage	16/01/2018	BEDEL Gaetan
LOCALISATION		RESULTAT	
Mur B		Amiante non détecté

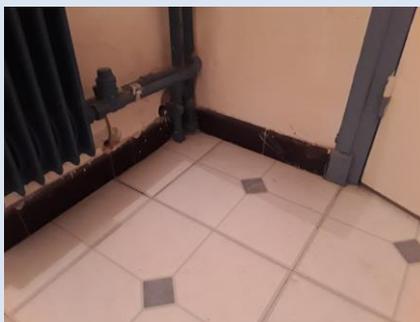
PRELEVEMENT : 32LA20401P015			
NOM DU CLIENT	NUMERO DU DOSSIER	PIECE OU LOCAL	
OPH77	32LA20401 16/01/2018	Salle de bains	
ELEMENT	DESCRIPTIF DU LABORATOIRE	DATE DE PRELEVEMENT	NOM DE L'OPERATEUR
Plinthes	Colle grise + couche plâtréuse blanche en faible quantité non séparable	16/01/2018	BEDEL Gaetan
LOCALISATION		RESULTAT	
Mur D		Fr1:Amiante détecté (Chrysotile)

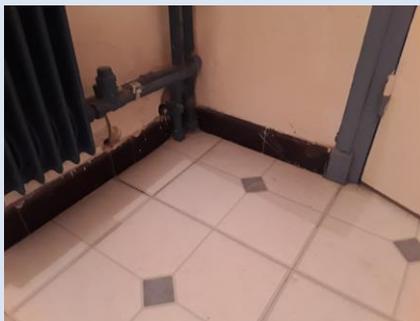
PRELEVEMENT : 32LA20401P015			
NOM DU CLIENT	NUMERO DU DOSSIER	PIECE OU LOCAL	
OPH77	32LA20401 16/01/2018	Salle de bains	
ELEMENT	DESCRIPTIF DU LABORATOIRE	DATE DE PRELEVEMENT	NOM DE L'OPERATEUR
Plinthes	Carrelage	16/01/2018	BEDEL Gaetan
LOCALISATION		RESULTAT	
Mur D		Fr2:Amiante non détecté
