Rapport de mission de repérage des matériaux et produits contenant de l'amiante avant réalisation de travaux

41 RUE CONSTANT GALLON

77310 SAINT FARGEAU PONTIERRY

RAPPORT N° :	STFAR-41-GALL-VO	Laboratoire d'Analyses :	ITGA
Repérage réalisé le :	29/12/2017	Adresse laboratoire :	3 RUE ARMAND HERPIN LACROIX - CS 46537 35065 RENNES CEDEX
Accompagnateur :		Numéro d'accréditation :	1-5967
Par :	Mickaël JULIEN	Organisme d'assurance professionnelle :	ALLIANZ
N° certificat :	CPDI 4129	Adresse assurance :	Direction Opérations Entreprises 5C Esplanade Charles de Gaulle 33081 BORDEAUX CEDEX
Date d'obtention :	01/01/2017	N° de contrat d'assurance :	55897385
Organisme certificateur	I.CERT Parc Edonia - Bâtiment G - Rue de la Terre Victoria - 35760 SAINT-GREGOIRE	Date de validité :	31/12/2017

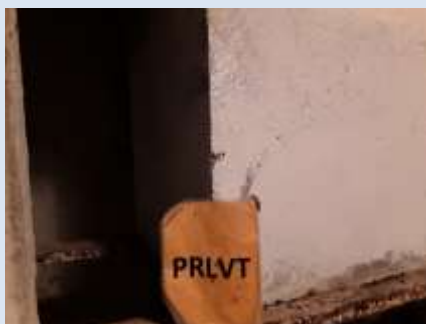
PRELEVEMENT : STFAR-41-GALL-VOP001			
NOM DU CLIENT	NUMERO DU DOSSIER	PIECE OU LOCAL	
OPH77	STFAR-41-GALL-VO 29/12/2017	Locaux vide-ordures	
ELEMENT	DESCRIPTIF DU LABORATOIRE	DATE DE PRELEVEMENT	NOM DE L'OPERATEUR
Enduit / Peinture	Enduit gris en vrac non séparable + peinture non séparable	29/12/2017	JULIEN Mickaël
LOCALISATION		RESULTAT	
Vide-ordures		Amiante non détecté

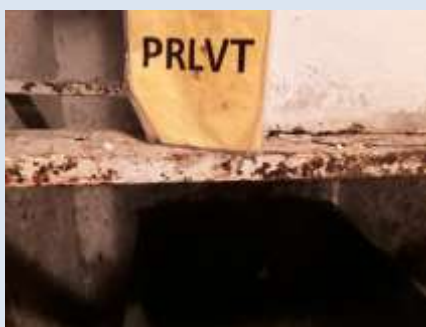
PRELEVEMENT : STFAR-41-GALL-VOP002			
NOM DU CLIENT	NUMERO DU DOSSIER	PIECE OU LOCAL	
OPH77	STFAR-41-GALL-VO 29/12/2017	Locaux vide-ordures	
ELEMENT	DESCRIPTIF DU LABORATOIRE	DATE DE PRELEVEMENT	NOM DE L'OPERATEUR
Peinture	Peintures multiples	29/12/2017	JULIEN Mickaël
LOCALISATION		RESULTAT	
Vide-ordures		Amiante non détecté

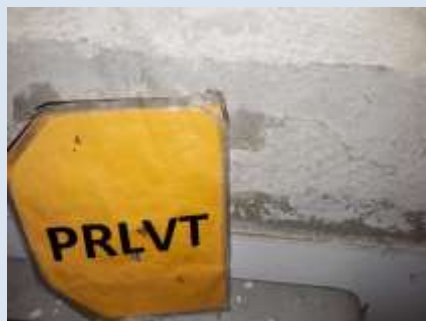
PRELEVEMENT : STFAR-41-GALL-VOP003

NOM DU CLIENT	NUMERO DU DOSSIER	PIECE OU LOCAL	
OPH77	STFAR-41-GALL-VO 29/12/2017	Locaux vide-ordures	
ELEMENT	DESCRIPTIF DU LABORATOIRE	DATE DE PRELEVEMENT	NOM DE L'OPERATEUR
Joint	Matériau souple blanc avec poussières	29/12/2017	JULIEN Mickaël
LOCALISATION		RESULTAT	
Mur B		Amiante non détecté

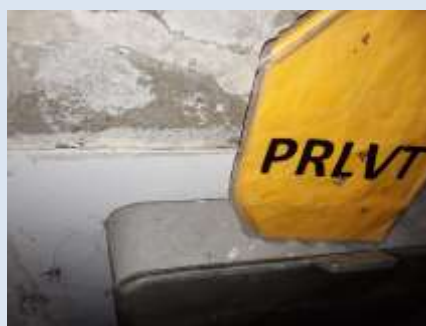
PRELEVEMENT : STFAR-41-GALL-VOP004

NOM DU CLIENT	NUMERO DU DOSSIER	PIECE OU LOCAL	
OPH77	STFAR-41-GALL-VO 29/12/2017	Locaux vide-ordures	
ELEMENT	DESCRIPTIF DU LABORATOIRE	DATE DE PRELEVEMENT	NOM DE L'OPERATEUR
Joint d'étanchéité	Matériau souple blanc avec poussières	29/12/2017	JULIEN Mickaël
LOCALISATION		RESULTAT	
Mur B		Amiante non détecté

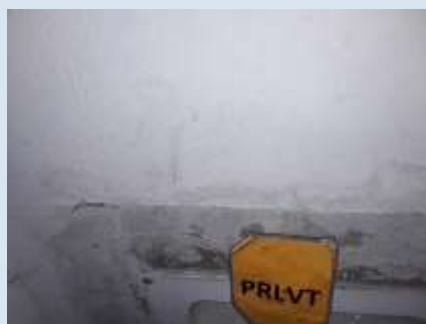
PIECE	ETAGE	ELEMENTS	DESCRIPTIF LABORATOIRE	Echantillon	REPERAGE	ETAT	RESULTAT
ordures		Peinture	hétérogène + peinture en faible quantité non séparable	GALL-VOP005			déecté (Chrysotile)
Locaux vide-ordures		Plaque de type « Glasal »	Matériau gris en vrac avec fibres visibles	STFAR-41-GALL-VOP010	Mur B	BON ETAT	Amiante détecté (Chrysotile)
Locaux vide-ordures		Peinture	Peinture + bois sous forme de fibres en faible quantité non séparable	STFAR-41-GALL-VOP011	Pelles vides-ordures	BON ETAT	Amiante détecté (Chrysotile)

PRELEVEMENT : STFAR-41-GALL-VOP005			
NOM DU CLIENT	NUMERO DU DOSSIER	PIECE OU LOCAL	
OPH77	STFAR-41-GALL-VO 29/12/2017	Locaux vide-ordures	
ELEMENT	DESCRIPTIF DU LABORATOIRE	DATE DE PRELEVEMENT	NOM DE L'OPERATEUR
Enduit / Peinture	Enduit gris en vrac hétérogène + peinture en faible quantité non séparable	29/12/2017	JULIEN Mickaël
LOCALISATION		RESULTAT	
Mur B		Amiante détecté (Chrysotile)

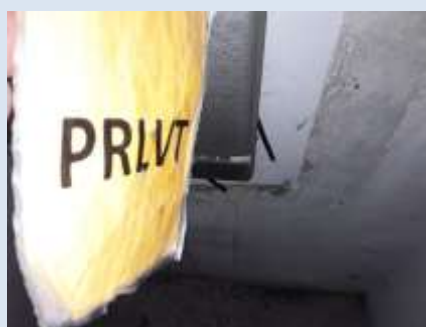
PRELEVEMENT : STFAR-41-GALL-VOP006			
NOM DU CLIENT	NUMERO DU DOSSIER	PIECE OU LOCAL	
OPH77	STFAR-41-GALL-VO 29/12/2017	Locaux vide-ordures	
ELEMENT	DESCRIPTIF DU LABORATOIRE	DATE DE PRELEVEMENT	NOM DE L'OPERATEUR
Joint d'assemblage	Mousse noire avec poussières	29/12/2017	JULIEN Mickaël
LOCALISATION		RESULTAT	
Pelles vides-ordures		Amiante non détecté

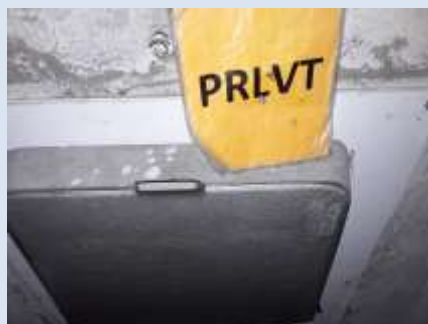
PRELEVEMENT : STFAR-41-GALL-VOP008			
NOM DU CLIENT	NUMERO DU DOSSIER	PIECE OU LOCAL	
OPH77	STFAR-41-GALL-VO 29/12/2017	Locaux vide-ordures	
ELEMENT	DESCRIPTIF DU LABORATOIRE	DATE DE PRELEVEMENT	NOM DE L'OPERATEUR
Peinture	Peinture	29/12/2017	JULIEN Mickaël
LOCALISATION		RESULTAT	
Pelles vides-ordures		Amiante non détecté

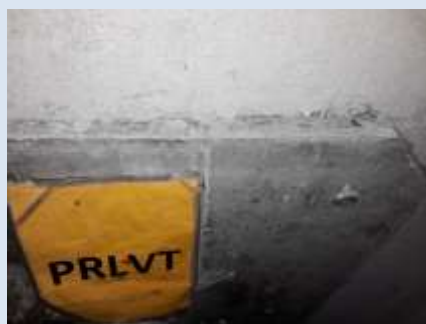
PRELEVEMENT : STFAR-41-GALL-VOP009			
NOM DU CLIENT	NUMERO DU DOSSIER		PIECE OU LOCAL
OPH77	STFAR-41-GALL-VO 29/12/2017		Locaux vide-ordures
ELEMENT	DESCRIPTIF DU LABORATOIRE	DATE DE PRELEVEMENT	NOM DE L'OPERATEUR
Joint	Matériau souple gris avec poussières + peinture non séparable	29/12/2017	JULIEN Mickaël
LOCALISATION		RESULTAT	
Mur B		Amiante non détecté	
EMPLACEMENT

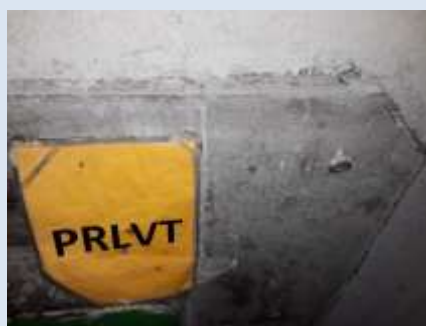
PRELEVEMENT : STFAR-41-GALL-VOP010			
NOM DU CLIENT	NUMERO DU DOSSIER		PIECE OU LOCAL
OPH77	STFAR-41-GALL-VO 29/12/2017		Locaux vide-ordures
ELEMENT	DESCRIPTIF DU LABORATOIRE	DATE DE PRELEVEMENT	NOM DE L'OPERATEUR
Plaque de type « Glasal »	Matériau gris en vrac avec fibres visibles	29/12/2017	JULIEN Mickaël
LOCALISATION		RESULTAT	
Mur B		Amiante détecté (Chrysotile)	
EMPLACEMENT

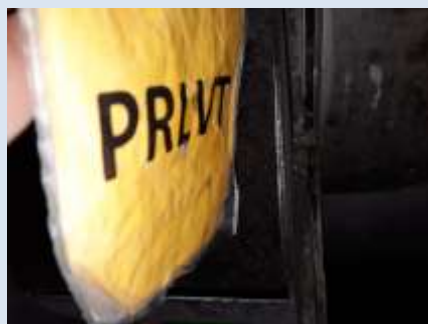
PRELEVEMENT : STFAR-41-GALL-VOP014			
NOM DU CLIENT	NUMERO DU DOSSIER	PIECE OU LOCAL	
OPH77	STFAR-41-GALL-VO 29/12/2017	Locaux vide-ordures	
ELEMENT	DESCRIPTIF DU LABORATOIRE	DATE DE PRELEVEMENT	NOM DE L'OPERATEUR
Joint	Mousse noire avec poussières + peinture non séparable + matériau souple gris non séparable	29/12/2017	JULIEN Mickaël
LOCALISATION		RESULTAT	
Pelles vides-ordures		Amiante non détecté
