Rapport de mission de repérage des matériaux et produits contenant de l'amiante avant réalisation de travaux

42 RUE CONSTANT GALLON

77310 SAINT FARGEAU PONTIERRY

RAPPORT N° :	STFAR-42-GALL-VO	Laboratoire d'Analyses :	ITGA
Repérage réalisé le :	29/12/2017	Adresse laboratoire :	3 RUE ARMAND HERPIN LACROIX - CS 46537 35065 RENNES CEDEX
Accompagnateur :		Numéro d'accréditation :	1-5967
Par :	Mickaël JULIEN	Organisme d'assurance professionnelle :	ALLIANZ
N° certificat :	CPDI 4129	Adresse assurance :	Direction Opérations Entreprises 5C Esplanade Charles de Gaulle 33081 BORDEAUX CEDEX
Date d'obtention :	01/01/2017	N° de contrat d'assurance :	55897385
Organisme certificateur	I.CERT Parc Edonia - Bâtiment G - Rue de la Terre Victoria - 35760 SAINT-GREGOIRE	Date de validité :	31/12/2017

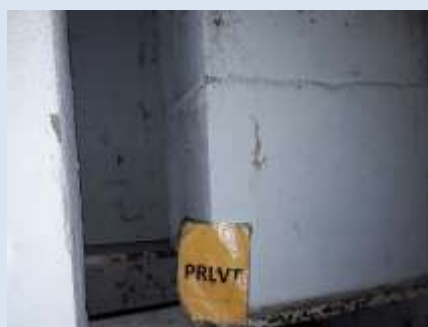
PRELEVEMENT : STFAR-42-GALL-VOP001			
NOM DU CLIENT	NUMERO DU DOSSIER	PIECE OU LOCAL	
OPH77	STFAR-42-GALL-VO 29/12/2017	Locaux vide-ordures	
ELEMENT	DESCRIPTIF DU LABORATOIRE	DATE DE PRELEVEMENT	NOM DE L'OPERATEUR
Enduit / Peinture	Enduit plâtreux blanc en vrac + peinture non séparable + matériau gris en faible quantité non séparable	29/12/2017	JULIEN Mickaël
LOCALISATION		RESULTAT	
Vide-ordures		Amiante non détecté

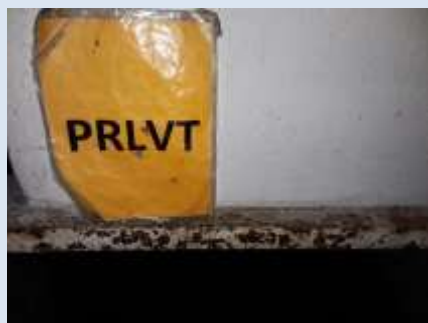
PIECE	ETAGE	ELEMENTS	DESCRIPTIF LABORATOIRE	REPERAGE	Echantillon	METHODE	ETAT	RESULTAT
Locaux vide-ordures		Peinture	Matériau gris en vrac + peinture non séparable	Vide-ordures	STFAR-42-GALL-VOP002	RESULTAT ANALYSE	DEGRADATION PARTIELLE	Amiante détecté (Chrysotile)
Locaux vide-ordures		Plaque de type « Glasal »	Matériau gris en vrac avec fibres visibles	Mur B	STFAR-42-GALL-VOP007	RESULTAT ANALYSE	BON ETAT	Amiante détecté (Chrysotile)
Locaux vide-ordures		Plaque de type « Glasal »	Matériau gris en vrac avec fibres visibles	Mur B	STFAR-42-GALL-VOP009	RESULTAT ANALYSE	BON ETAT	Amiante détecté (Chrysotile)

PRELEVEMENT : STFAR-42-GALL-VOP002			
NOM DU CLIENT	NUMERO DU DOSSIER	PIECE OU LOCAL	
OPH77	STFAR-42-GALL-VO 29/12/2017	Locaux vide-ordures	
ELEMENT	DESCRIPTIF DU LABORATOIRE	DATE DE PRELEVEMENT	NOM DE L'OPERATEUR
Peinture	Matériau gris en vrac + peinture non séparable	29/12/2017	JULIEN Mickaël
LOCALISATION		RESULTAT	
Vide-ordures		Amiante détecté (Chrysotile)

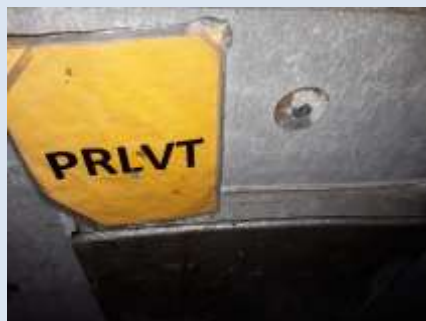
PRELEVEMENT : STFAR-42-GALL-VOP003			
NOM DU CLIENT	NUMERO DU DOSSIER		PIECE OU LOCAL
OPH77	STFAR-42-GALL-VO 29/12/2017		Locaux vide-ordures
ELEMENT	DESCRIPTIF DU LABORATOIRE	DATE DE PRELEVEMENT	NOM DE L'OPERATEUR
Joint d'assemblage	Matériau souple gris avec poussières	29/12/2017	JULIEN Mickaël
LOCALISATION		RESULTAT	
Pelles vides-ordures		Amiante non détecté

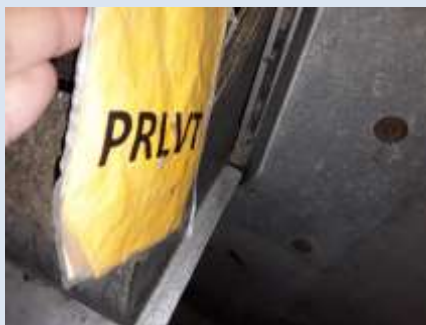
NOM DU CLIENT	NUMERO DU DOSSIER	PIECE OU LOCAL	
OPH77	STFAR-42-GALL-VO 29/12/2017	Locaux vide-ordures	
ELEMENT	DESCRIPTIF DU LABORATOIRE	DATE DE PRELEVEMENT	NOM DE L'OPERATEUR
Joint	Mousse noire avec poussières + colle polymère incolore en faible quantité non séparable	29/12/2017	JULIEN Mickaël
LOCALISATION		RESULTAT	
Pelles vides-ordures		Amiante non détecté

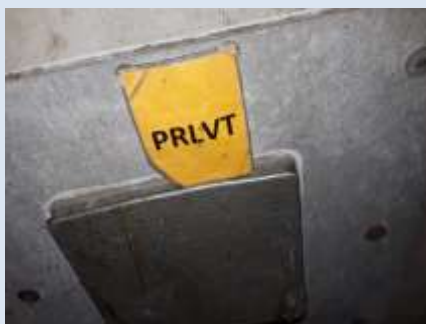
NOM DU CLIENT	NUMERO DU DOSSIER	PIECE OU LOCAL	
OPH77	STFAR-42-GALL-VO 29/12/2017	Locaux vide-ordures	
ELEMENT	DESCRIPTIF DU LABORATOIRE	DATE DE PRELEVEMENT	NOM DE L'OPERATEUR
Peinture	Peinture en faible quantité en vrac	29/12/2017	JULIEN Mickaël
LOCALISATION		RESULTAT	
Pelles vides-ordures		Amiante non détecté

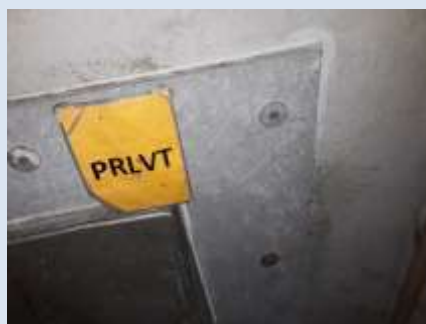
NOM DU CLIENT	NUMERO DU DOSSIER	PIECE OU LOCAL	
OPH77	STFAR-42-GALL-VO 29/12/2017	Locaux vide-ordures	
ELEMENT	DESCRIPTIF DU LABORATOIRE	DATE DE PRELEVEMENT	NOM DE L'OPERATEUR
Plaque de type « Glasal »	Matériau gris en vrac avec fibres visibles	29/12/2017	JULIEN Mickaël
LOCALISATION		RESULTAT	
Mur B		Amiante détecté (Chrysotile)

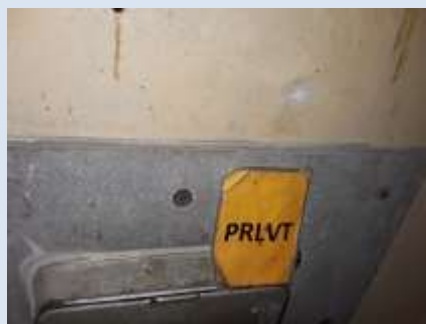
NOM DU CLIENT	NUMERO DU DOSSIER	PIECE OU LOCAL	
OPH77	STFAR-42-GALL-VO 29/12/2017	Locaux vide-ordures	
ELEMENT	DESCRIPTIF DU LABORATOIRE	DATE DE PRELEVEMENT	NOM DE L'OPERATEUR
Enduit / Peinture	Enduit gris en faible quantité en vrac + peinture non séparable	29/12/2017	JULIEN Mickaël
LOCALISATION		RESULTAT	
Mur B		Amiante non détecté

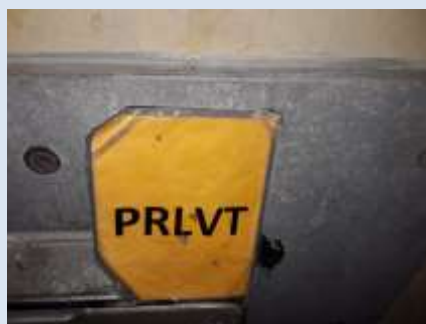
PRELEVEMENT : STFAR-42-GALL-VOP009			
NOM DU CLIENT	NUMERO DU DOSSIER		PIECE OU LOCAL
OPH77	STFAR-42-GALL-VO 29/12/2017		Locaux vide-ordures
ELEMENT	DESCRIPTIF DU LABORATOIRE	DATE DE PRELEVEMENT	NOM DE L'OPERATEUR
Plaque de type « Glasal »	Matériau gris en vrac avec fibres visibles	29/12/2017	JULIEN Mickaël
LOCALISATION		RESULTAT	
Mur B		Amiante détecté (Chrysotile)	
EMPLACEMENT

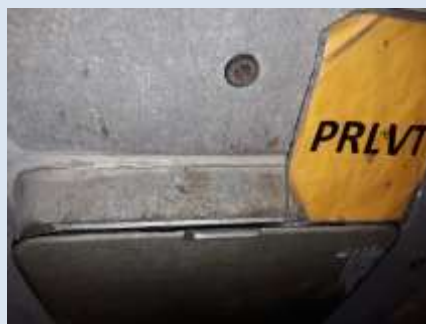
PRELEVEMENT : STFAR-42-GALL-VOP010			
NOM DU CLIENT	NUMERO DU DOSSIER		PIECE OU LOCAL
OPH77	STFAR-42-GALL-VO 29/12/2017		Locaux vide-ordures
ELEMENT	DESCRIPTIF DU LABORATOIRE	DATE DE PRELEVEMENT	NOM DE L'OPERATEUR
Joint d'assemblage	Matériau souple blanc avec poussières	29/12/2017	JULIEN Mickaël
LOCALISATION		RESULTAT	
Pelles vides-ordures		Amiante non détecté	
EMPLACEMENT

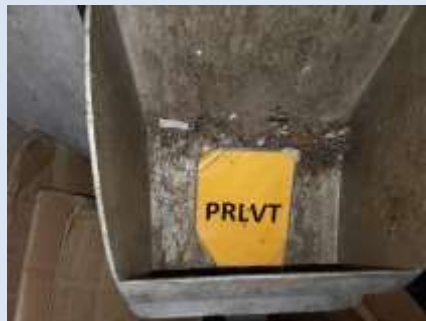
PRELEVEMENT : STFAR-42-GALL-VOP011			
NOM DU CLIENT	NUMERO DU DOSSIER		PIECE OU LOCAL
OPH77	STFAR-42-GALL-VO 29/12/2017		Locaux vide-ordures
ELEMENT	DESCRIPTIF DU LABORATOIRE	DATE DE PRELEVEMENT	NOM DE L'OPERATEUR
Joint d'étanchéité	Mousse grise avec poussières	29/12/2017	JULIEN Mickaël
LOCALISATION		RESULTAT	
Pelles vides-ordures		Amiante non détecté

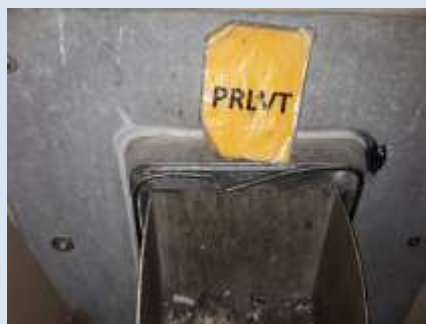
PRELEVEMENT : STFAR-42-GALL-VOP012			
NOM DU CLIENT	NUMERO DU DOSSIER		PIECE OU LOCAL
OPH77	STFAR-42-GALL-VO 29/12/2017		Locaux vide-ordures
ELEMENT	DESCRIPTIF DU LABORATOIRE	DATE DE PRELEVEMENT	NOM DE L'OPERATEUR
Joint	Mousse noire avec poussières + colle polymère incolore avec poussières non séparable + peinture non séparable	29/12/2017	JULIEN Mickaël
LOCALISATION		RESULTAT	
Pelles vides-ordures		Amiante non détecté

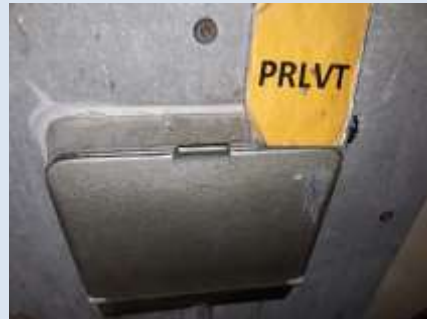
PRELEVEMENT : STFAR-42-GALL-VOP013			
NOM DU CLIENT	NUMERO DU DOSSIER		PIECE OU LOCAL
OPH77	STFAR-42-GALL-VO 29/12/2017		Locaux vide-ordures
ELEMENT	DESCRIPTIF DU LABORATOIRE	DATE DE PRELEVEMENT	NOM DE L'OPERATEUR
Peinture	Peinture en vrac	29/12/2017	JULIEN Mickaël
LOCALISATION		RESULTAT	
Pelles vides-ordures		Amiante non détecté
