Rapport de mission de repérage des matériaux et produits contenant de l'amiante avant réalisation de travaux

43 RUE CONSTANT GALLON

77310 SAINT FARGEAU PONTIERRY

RAPPORT N° :	STFAR-43-GALL-VO	Laboratoire d'Analyses :	ITGA
Repérage réalisé le :	29/12/2017	Adresse laboratoire :	3 RUE ARMAND HERPIN LACROIX - CS 46537 35065 RENNES CEDEX
Accompagnateur :		Numéro d'accréditation :	1-5967
Par :	Mickaël JULIEN	Organisme d'assurance professionnelle :	ALLIANZ
N° certificat :	CPDI 4129	Adresse assurance :	Direction Opérations Entreprises 5C Esplanade Charles de Gaulle 33081 BORDEAUX CEDEX
Date d'obtention :	01/01/2017	N° de contrat d'assurance :	55897385
Organisme certificateur	I.CERT Parc Edonia - Bâtiment G - Rue de la Terre Victoria - 35760 SAINT-GREGOIRE	Date de validité :	31/12/2017

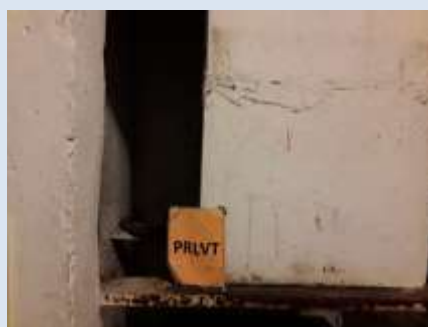
PRELEVEMENT : STFAR-43-GALL-VOP001			
NOM DU CLIENT	NUMERO DU DOSSIER		PIECE OU LOCAL
OPH77	STFAR-43-GALL-VO 29/12/2017		Locaux vide-ordures
ELEMENT	DESCRIPTIF DU LABORATOIRE	DATE DE PRELEVEMENT	NOM DE L'OPERATEUR
Enduit / Peinture	Enduit gris en vrac hétérogène + matériau plâtreux blanc en faible quantité non séparable + peinture non séparable	29/12/2017	JULIEN Mickaël
LOCALISATION		RESULTAT	
Vide-ordures		Amiante non détecté

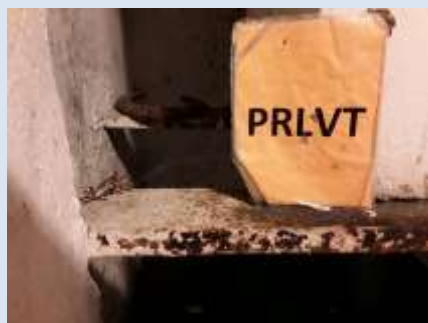
PRELEVEMENT : STFAR-43-GALL-VOP002			
NOM DU CLIENT	NUMERO DU DOSSIER		PIECE OU LOCAL
OPH77	STFAR-43-GALL-VO 29/12/2017		Locaux vide-ordures
ELEMENT	DESCRIPTIF DU LABORATOIRE	DATE DE PRELEVEMENT	NOM DE L'OPERATEUR
Peinture	Peintures multiples en vrac	29/12/2017	JULIEN Mickaël
LOCALISATION		RESULTAT	
Vide-ordures		Amiante non détecté

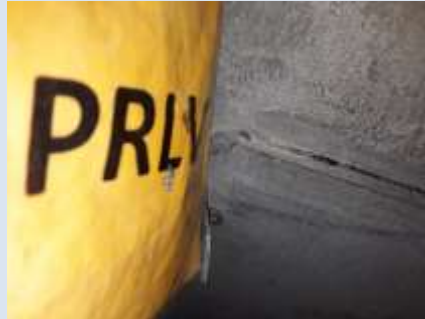
PRELEVEMENT : STFAR-43-GALL-VOP003			
NOM DU CLIENT	NUMERO DU DOSSIER		PIECE OU LOCAL
OPH77	STFAR-43-GALL-VO 29/12/2017		Locaux vide-ordures
ELEMENT	DESCRIPTIF DU LABORATOIRE	DATE DE PRELEVEMENT	NOM DE L'OPERATEUR
Joint	Matériau souple noir avec poussières	29/12/2017	JULIEN Mickaël
LOCALISATION		RESULTAT	
Mur B		Amiante non détecté

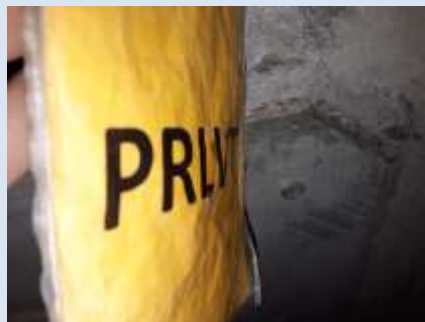
PRELEVEMENT : STFAR-43-GALL-VOP004			
NOM DU CLIENT	NUMERO DU DOSSIER		PIECE OU LOCAL
OPH77	STFAR-43-GALL-VO 29/12/2017		Locaux vide-ordures
ELEMENT	DESCRIPTIF DU LABORATOIRE	DATE DE PRELEVEMENT	NOM DE L'OPERATEUR
Plaque de type « Glasal »	Matériau gris en vrac avec fibres visibles + peinture en faible quantité	29/12/2017	JULIEN Mickaël
LOCALISATION		RESULTAT	
Mur B		Amiante détecté (Chrysotile)

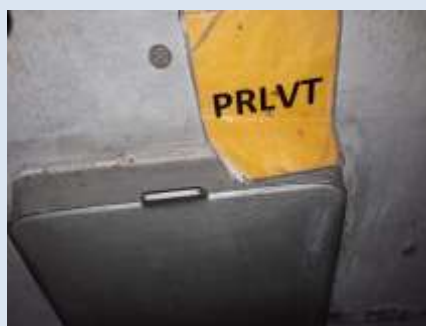
PRELEVEMENT : STFAR-43-GALL-VOP006			
NOM DU CLIENT	NUMERO DU DOSSIER	PIECE OU LOCAL	
OPH77	STFAR-43-GALL-VO 29/12/2017	Locaux vide-ordures	
ELEMENT	DESCRIPTIF DU LABORATOIRE	DATE DE PRELEVEMENT	NOM DE L'OPERATEUR
Peinture	Peinture en vrac	29/12/2017	JULIEN Mickaël
LOCALISATION		RESULTAT	
Pelles vides-ordures		Amiante non détecté

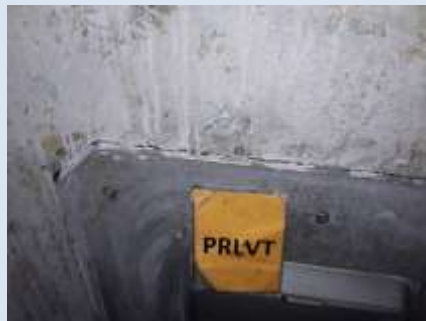
PRELEVEMENT : STFAR-43-GALL-VOP007			
NOM DU CLIENT	NUMERO DU DOSSIER		PIECE OU LOCAL
OPH77	STFAR-43-GALL-VO 29/12/2017		Locaux vide-ordures
ELEMENT	DESCRIPTIF DU LABORATOIRE	DATE DE PRELEVEMENT	NOM DE L'OPERATEUR
Enduit ciment	Papier + peinture non séparable	29/12/2017	JULIEN Mickaël
LOCALISATION		RESULTAT	
Mur B		Amiante non détecté

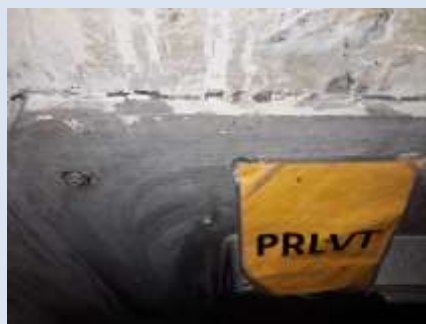
PRELEVEMENT : STFAR-43-GALL-VOP008			
NOM DU CLIENT	NUMERO DU DOSSIER		PIECE OU LOCAL
OPH77	STFAR-43-GALL-VO 29/12/2017		Locaux vide-ordures
ELEMENT	DESCRIPTIF DU LABORATOIRE	DATE DE PRELEVEMENT	NOM DE L'OPERATEUR
Joint	Matériau souple noir avec couche en papier + matériau gris en vrac avec fibres visibles	29/12/2017	JULIEN Mickaël
LOCALISATION		RESULTAT	
Mur B		Amiante détecté (Chrysotile)

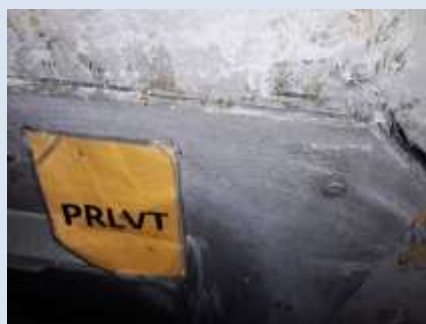
PRELEVEMENT : STFAR-43-GALL-VOP009			
NOM DU CLIENT	NUMERO DU DOSSIER		PIECE OU LOCAL
OPH77	STFAR-43-GALL-VO 29/12/2017		Locaux vide-ordures
ELEMENT	DESCRIPTIF DU LABORATOIRE	DATE DE PRELEVEMENT	NOM DE L'OPERATEUR
Plaque de type « Glasal »	Matériau gris en vrac avec fibres visibles	29/12/2017	JULIEN Mickaël
LOCALISATION		RESULTAT	
Mur B		Amiante détecté (Chrysotile)

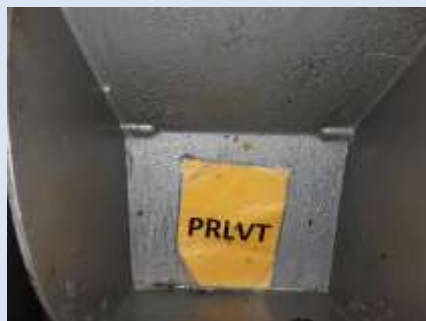
PRELEVEMENT : STFAR-43-GALL-VOP011			
NOM DU CLIENT	NUMERO DU DOSSIER		PIECE OU LOCAL
OPH77	STFAR-43-GALL-VO 29/12/2017		Locaux vide-ordures
ELEMENT	DESCRIPTIF DU LABORATOIRE	DATE DE PRELEVEMENT	NOM DE L'OPERATEUR
Joint d'étanchéité	Mousse grise avec poussières	29/12/2017	JULIEN Mickaël
LOCALISATION		RESULTAT	
Pelles vides-ordures		Amiante non détecté

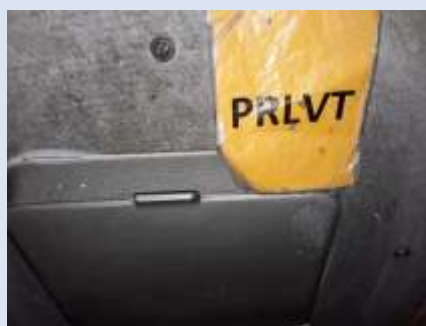
PRELEVEMENT : STFAR-43-GALL-VOP012			
NOM DU CLIENT	NUMERO DU DOSSIER		PIECE OU LOCAL
OPH77	STFAR-43-GALL-VO 29/12/2017		Locaux vide-ordures
ELEMENT	DESCRIPTIF DU LABORATOIRE	DATE DE PRELEVEMENT	NOM DE L'OPERATEUR
Peinture	Peinture en faible quantité en vrac	29/12/2017	JULIEN Mickaël
LOCALISATION		RESULTAT	
Pelles vides-ordures		Amiante détecté (Chrysotile)
