## Rapport de mission de repérage des matériaux et produits contenant de l'amiante avant réalisation de travaux

44 RUE CONSTANT GALLON

77310 SAINT FARGEAU PONTIERRY

RAPPORT N° :	STFAR-44-GALL-VO	Laboratoire d'Analyses :	ITGA
Repérage réalisé le :	29/12/2017	Adresse laboratoire :	3 RUE ARMAND HERPIN LACROIX - CS 46537 35065 RENNES CEDEX
Accompagnateur :		Numéro d'accréditation :	1-5967
Par :	Mickaël JULIEN	Organisme d'assurance professionnelle :	ALLIANZ
N° certificat :	CPDI 4129	Adresse assurance :	Direction Opérations Entreprises 5C Esplanade Charles de Gaulle 33081 BORDEAUX CEDEX
Date d'obtention :	01/01/2017	N° de contrat d'assurance :	55897385
Organisme certificateur	I.CERT Parc Edonia - Bâtiment G - Rue de la Terre Victoria - 35760 SAINT-GREGOIRE	Date de validité :	31/12/2017

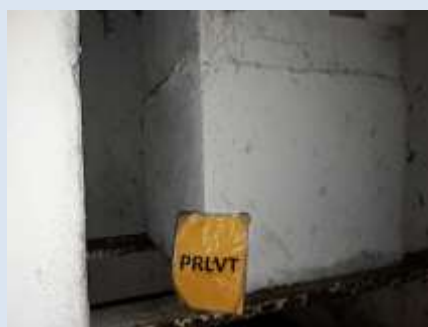
PRELEVEMENT : STFAR-44-GALL-VOP001			
NOM DU CLIENT	NUMERO DU DOSSIER		PIECE OU LOCAL
OPH77	STFAR-44-GALL-VO 29/12/2017		Locaux vide-ordures
ELEMENT	DESCRIPTIF DU LABORATOIRE	DATE DE PRELEVEMENT	NOM DE L'OPERATEUR
Enduit / Peinture	Enduit plâtreux blanc en vrac + peinture non séparable + matériau gris en faible quantité non séparable	29/12/2017	JULIEN Mickaël
LOCALISATION		RESULTAT	
Vide-ordures		Amiante non détecté

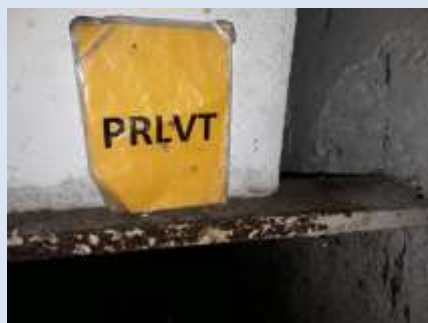
PRELEVEMENT : STFAR-44-GALL-VOP002			
NOM DU CLIENT	NUMERO DU DOSSIER		PIECE OU LOCAL
OPH77	STFAR-44-GALL-VO 29/12/2017		Locaux vide-ordures
ELEMENT	DESCRIPTIF DU LABORATOIRE	DATE DE PRELEVEMENT	NOM DE L'OPERATEUR
Peinture	Peintures multiples en vrac	29/12/2017	JULIEN Mickaël
LOCALISATION		RESULTAT	
Vide-ordures		Amiante non détecté

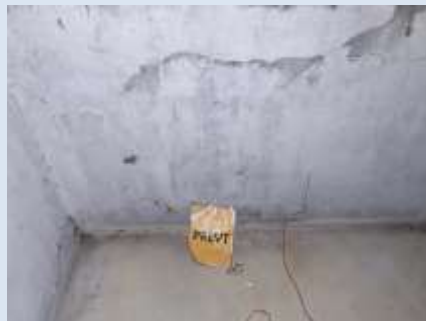
PRELEVEMENT : STFAR-44-GALL-VOP003			
NOM DU CLIENT	NUMERO DU DOSSIER		PIECE OU LOCAL
OPH77	STFAR-44-GALL-VO 29/12/2017		Locaux vide-ordures
ELEMENT	DESCRIPTIF DU LABORATOIRE	DATE DE PRELEVEMENT	NOM DE L'OPERATEUR
Enduit / Peinture	Enduit compact gris + peinture non séparable	29/12/2017	JULIEN Mickaël
LOCALISATION		RESULTAT	
Mur B		Amiante non détecté

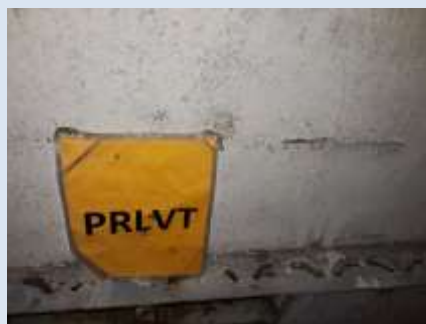
PRELEVEMENT : STFAR-44-GALL-VOP004			
NOM DU CLIENT	NUMERO DU DOSSIER		PIECE OU LOCAL
OPH77	STFAR-44-GALL-VO 29/12/2017		Locaux vide-ordures
ELEMENT	DESCRIPTIF DU LABORATOIRE	DATE DE PRELEVEMENT	NOM DE L'OPERATEUR
Plaque de type « Glasal »	Matériau gris en vrac	29/12/2017	JULIEN Mickaël
LOCALISATION		RESULTAT	
Mur B		Amiante non détecté

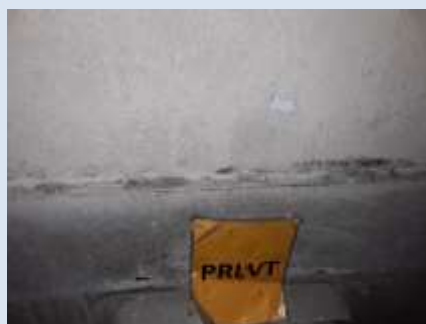
PRELEVEMENT : STFAR-44-GALL-VOP007

NOM DU CLIENT	NUMERO DU DOSSIER	PIECE OU LOCAL	
OPH77	STFAR-44-GALL-VO 29/12/2017	Locaux vide-ordures	
ELEMENT	DESCRIPTIF DU LABORATOIRE	DATE DE PRELEVEMENT	NOM DE L'OPERATEUR
Enduit / Peinture	Enduit gris en vrac hétérogène + peinture non séparable	29/12/2017	JULIEN Mickaël
LOCALISATION		RESULTAT	
Mur B		Amiante non détecté

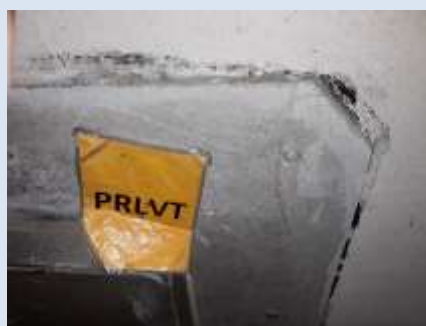
PRELEVEMENT : STFAR-44-GALL-VOP008

PIECE	ETAGE	ELEMENTS	DESCRIPTIF LABORATOIRE	Echantillon	REPERAGE	ETAT	RESULTAT
ordures			beige avec fibres visibles avec poussières	GALL-VOP005	ordures		déteecté (Chrysotile)
Locaux vide-ordures		Plaque de type « Glasal »	Matériau gris en vrac avec fibres visibles	STFAR-44-GALL-VOP008	Mur B	BON ETAT	Amiante déteecté (Chrysotile)

NOM DU CLIENT	NUMERO DU DOSSIER	PIECE OU LOCAL	
OPH77	STFAR-44-GALL-VO 29/12/2017	Locaux vide-ordures	
ELEMENT	DESCRIPTIF DU LABORATOIRE	DATE DE PRELEVEMENT	NOM DE L'OPERATEUR
Plaque de type « Glasal »	Matériau gris en vrac avec fibres visibles	29/12/2017	JULIEN Mickaël
LOCALISATION		RESULTAT	
Mur B		Amiante détecté (Chrysotile)

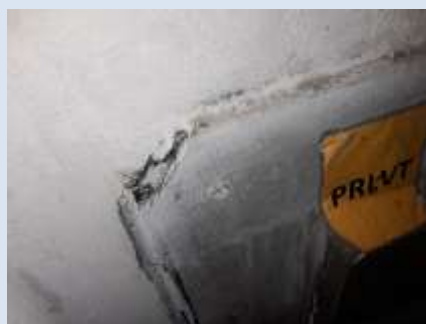
PRELEVEMENT : STFAR-44-GALL-VOP009			
NOM DU CLIENT	NUMERO DU DOSSIER		PIECE OU LOCAL
OPH77	STFAR-44-GALL-VO 29/12/2017		Locaux vide-ordures
ELEMENT	DESCRIPTIF DU LABORATOIRE	DATE DE PRELEVEMENT	NOM DE L'OPERATEUR
Joint	Matériau souple noir avec poussières + peinture non séparable	29/12/2017	JULIEN Mickaël
LOCALISATION		RESULTAT	
Mur B		Amiante non détecté	
EMPLACEMENT

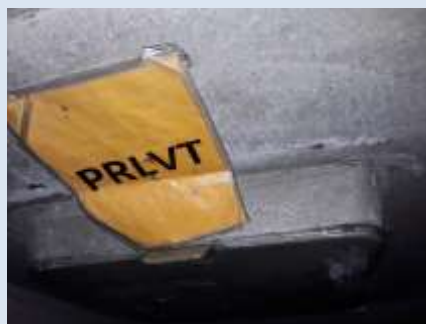
PRELEVEMENT : STFAR-44-GALL-VOP010			
NOM DU CLIENT	NUMERO DU DOSSIER		PIECE OU LOCAL
OPH77	STFAR-44-GALL-VO 29/12/2017		Locaux vide-ordures
ELEMENT	DESCRIPTIF DU LABORATOIRE	DATE DE PRELEVEMENT	NOM DE L'OPERATEUR
Joint d'assemblage	Matériau souple blanc avec poussières	29/12/2017	JULIEN Mickaël
LOCALISATION		RESULTAT	
Pelles vides-ordures		Amiante non détecté	
EMPLACEMENT

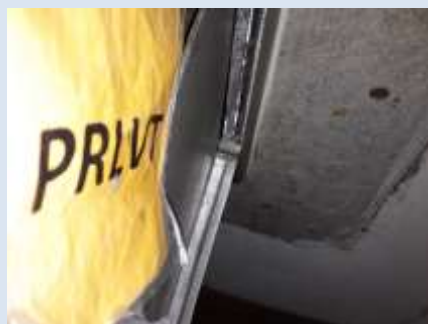
PRELEVEMENT : STFAR-44-GALL-VOP012			
NOM DU CLIENT	NUMERO DU DOSSIER		PIECE OU LOCAL
OPH77	STFAR-44-GALL-VO 29/12/2017		Locaux vide-ordures
ELEMENT	DESCRIPTIF DU LABORATOIRE	DATE DE PRELEVEMENT	NOM DE L'OPERATEUR
Joint	Mousse noire + colle polymère incolore non séparable + peinture non séparable	29/12/2017	JULIEN Mickaël
LOCALISATION		RESULTAT	
Pelles vides-ordures		Amiante non détecté

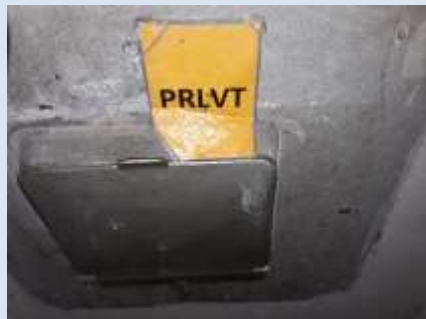
PRELEVEMENT : STFAR-44-GALL-VOP013			
NOM DU CLIENT	NUMERO DU DOSSIER		PIECE OU LOCAL
OPH77	STFAR-44-GALL-VO 29/12/2017		Locaux vide-ordures
ELEMENT	DESCRIPTIF DU LABORATOIRE	DATE DE PRELEVEMENT	NOM DE L'OPERATEUR
Peinture	Peinture en faible quantité en vrac	29/12/2017	JULIEN Mickaël
LOCALISATION		RESULTAT	
Pelles vides-ordures		Amiante non détecté
