## Rapport de mission de repérage des matériaux et produits contenant de l'amiante avant réalisation de travaux

46 RUE CONSTANT GALLON

77310 SAINT FARGEAU PONTIERRY

RAPPORT N° :	STFAR-46-GALL-VO	Laboratoire d'Analyses :	ITGA
Repérage réalisé le :	29/12/2017	Adresse laboratoire :	3 RUE ARMAND HERPIN LACROIX - CS 46537 35065 RENNES CEDEX
Accompagnateur :		Numéro d'accréditation :	1-5967
Par :	Mickaël JULIEN	Organisme d'assurance professionnelle :	ALLIANZ
N° certificat :	CPDI 4129	Adresse assurance :	Direction Opérations Entreprises 5C Esplanade Charles de Gaulle 33081 BORDEAUX CEDEX
Date d'obtention :	01/01/2017	N° de contrat d'assurance :	55832566
Organisme certificateur	I.CERT Parc Edonia - Bâtiment G - Rue de la Terre Victoria - 35760 SAINT-GREGOIRE	Date de validité :	31/12/2018

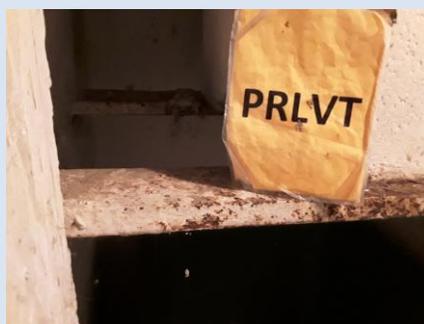
PRELEVEMENT : STFAR-46-GALL-VOP002			
NOM DU CLIENT	NUMERO DU DOSSIER		PIECE OU LOCAL
OPH77	STFAR-46-GALL-VO 29/12/2017		Locaux vide-ordures
ELEMENT	DESCRIPTIF DU LABORATOIRE	DATE DE PRELEVEMENT	NOM DE L'OPERATEUR
Peinture	Peintures multiples en vrac	29/12/2017	JULIEN Mickaël
LOCALISATION		RESULTAT	
Vide-ordures		Amiante non détecté

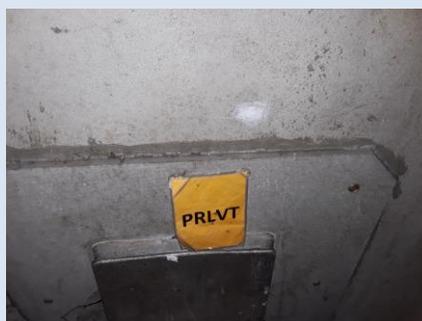
PRELEVEMENT : STFAR-46-GALL-VOP003			
NOM DU CLIENT	NUMERO DU DOSSIER		PIECE OU LOCAL
OPH77	STFAR-46-GALL-VO 29/12/2017		Locaux vide-ordures
ELEMENT	DESCRIPTIF DU LABORATOIRE	DATE DE PRELEVEMENT	NOM DE L'OPERATEUR
Enduit / Peinture	Enduit gris en vrac + peinture en faible quantité non séparable	29/12/2017	JULIEN Mickaël
LOCALISATION		RESULTAT	
Mur B		Amiante non détecté

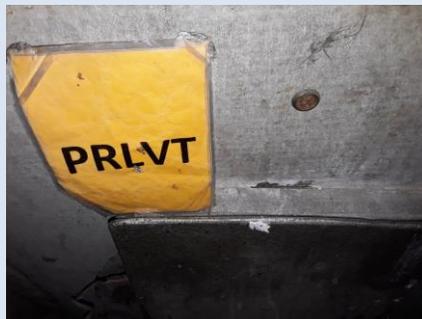
PRELEVEMENT : STFAR-46-GALL-VOP005			
NOM DU CLIENT	NUMERO DU DOSSIER	PIECE OU LOCAL	
OPH77	STFAR-46-GALL-VO 29/12/2017	Locaux vide-ordures	
ELEMENT	DESCRIPTIF DU LABORATOIRE	DATE DE PRELEVEMENT	NOM DE L'OPERATEUR
Joint d'assemblage	Matériau souple blanc avec poussières	29/12/2017	JULIEN Mickaël
LOCALISATION		RESULTAT	
Pelles vides-ordures		Amiante non détecté

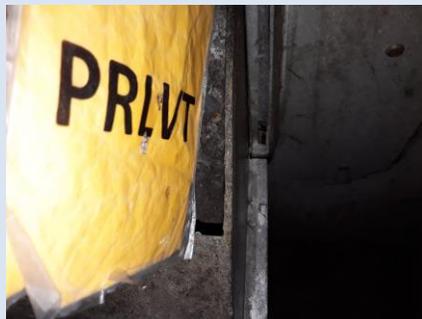
PRELEVEMENT : STFAR-46-GALL-VOP007			
NOM DU CLIENT	NUMERO DU DOSSIER		PIECE OU LOCAL
OPH77	STFAR-46-GALL-VO 29/12/2017		Locaux vide-ordures
ELEMENT	DESCRIPTIF DU LABORATOIRE	DATE DE PRELEVEMENT	NOM DE L'OPERATEUR
Joint	Mousse noire avec poussières	29/12/2017	JULIEN Mickaël
LOCALISATION		RESULTAT	
Pelles vides-ordures		Amiante non détecté

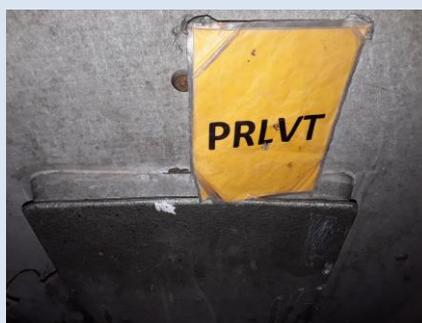
PRELEVEMENT : STFAR-46-GALL-VOP008			
NOM DU CLIENT	NUMERO DU DOSSIER		PIECE OU LOCAL
OPH77	STFAR-46-GALL-VO 29/12/2017		Locaux vide-ordures
ELEMENT	DESCRIPTIF DU LABORATOIRE	DATE DE PRELEVEMENT	NOM DE L'OPERATEUR
Peinture	Peinture en faible quantité en vrac	29/12/2017	JULIEN Mickaël
LOCALISATION		RESULTAT	
Pelles vides-ordures		Amiante non détecté

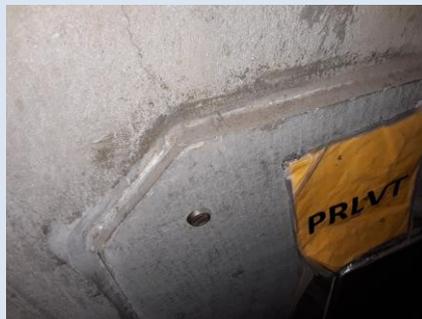
PRELEVEMENT : STFAR-46-GALL-VOP009			
NOM DU CLIENT	NUMERO DU DOSSIER		PIECE OU LOCAL
OPH77	STFAR-46-GALL-VO 29/12/2017		Locaux vide-ordures
ELEMENT	DESCRIPTIF DU LABORATOIRE	DATE DE PRELEVEMENT	NOM DE L'OPERATEUR
Joint	Matériau souple blanc avec poussières	29/12/2017	JULIEN Mickaël
LOCALISATION		RESULTAT	
Mur B		Amiante non détecté

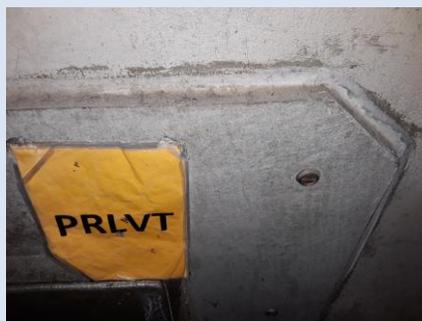
PRELEVEMENT : STFAR-46-GALL-VOP010			
NOM DU CLIENT	NUMERO DU DOSSIER		PIECE OU LOCAL
OPH77	STFAR-46-GALL-VO 29/12/2017		Locaux vide-ordures
ELEMENT	DESCRIPTIF DU LABORATOIRE	DATE DE PRELEVEMENT	NOM DE L'OPERATEUR
Plaque de type « Glasal »	Matériau gris en vrac avec fibres visibles + peinture en faible quantité non séparable + matériau souple incolore non séparable	29/12/2017	JULIEN Mickaël
LOCALISATION		RESULTAT	
Mur B		Amiante détecté (Chrysotile)

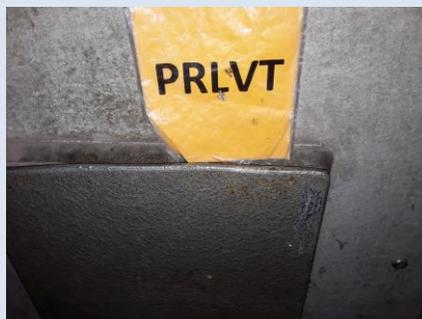
PRELEVEMENT : STFAR-46-GALL-VOP011			
NOM DU CLIENT	NUMERO DU DOSSIER		PIECE OU LOCAL
OPH77	STFAR-46-GALL-VO 29/12/2017		Locaux vide-ordures
ELEMENT	DESCRIPTIF DU LABORATOIRE	DATE DE PRELEVEMENT	NOM DE L'OPERATEUR
Peinture	Peinture en faible quantité en vrac	29/12/2017	JULIEN Mickaël
LOCALISATION		RESULTAT	
Pelles vides-ordures		Amiante non détecté
