## Rapport de mission de repérage des matériaux et produits contenant de l'amiante avant réalisation de travaux

39 RUE C. GALLON

MODULE 32LA50302

77310 SAINT FARGEAU PONTIERRY

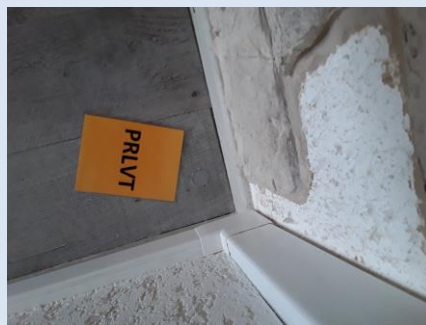
PRELEVEMENT : 32LA50302P003			
NOM DU CLIENT	NUMERO DU DOSSIER	PIECE OU LOCAL	
OPH77	32LA50302 04/03/2019	Séjour (RC)	
ELEMENT	DESCRIPTIF DU LABORATOIRE	DATE DE PRELEVEMENT	NOM DE L'OPERATEUR
Revêtement souple	Dalle dure cassante beige + colle bitumineuse noire non séparable + ragréage gris non séparable + colle polymère incolore avec poussières non séparable	04/03/2019	BENAOUDA Mostefa
LOCALISATION		RESULTAT	
Sol		Fr1:Amiante détecté (Chrysotile)

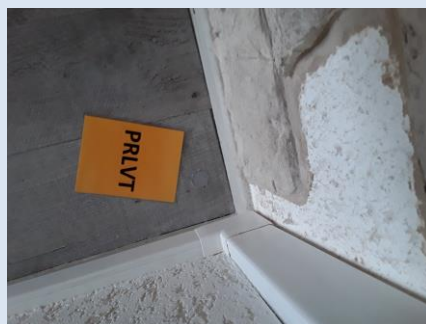
PRELEVEMENT : 32LA50302P003			
NOM DU CLIENT	NUMERO DU DOSSIER	PIECE OU LOCAL	
OPH77	32LA50302 04/03/2019	Séjour (RC)	
ELEMENT	DESCRIPTIF DU LABORATOIRE	DATE DE PRELEVEMENT	NOM DE L'OPERATEUR
Revêtement souple	Revêtement cassant noir	04/03/2019	BENAOUDA Mostefa
LOCALISATION		RESULTAT	
Sol		Fr2:Amiante non détecté

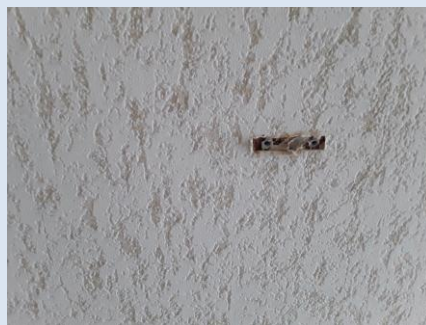
PRELEVEMENT : 32LA50302P004			
NOM DU CLIENT	NUMERO DU DOSSIER	PIECE OU LOCAL	
OPH77	32LA50302 04/03/2019	Séjour (RC)	
ELEMENT	DESCRIPTIF DU LABORATOIRE	DATE DE PRELEVEMENT	NOM DE L'OPERATEUR
Enduit béton	Enduit plâtreux blanc en vrac avec couche cartonnée + peinture non séparable	04/03/2019	BENAOUDA Mostefa
LOCALISATION		RESULTAT	
Mur A		Amiante non détecté

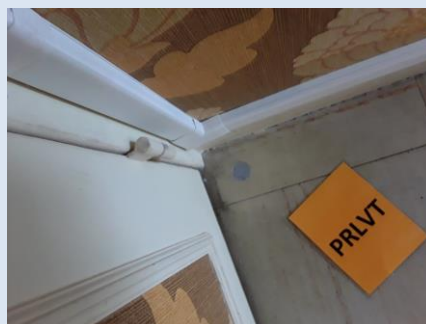
PRELEVEMENT : 32LA50302P005			
NOM DU CLIENT	NUMERO DU DOSSIER	PIECE OU LOCAL	
OPH77	32LA50302 04/03/2019	Chambre 1 (RC)	
ELEMENT	DESCRIPTIF DU LABORATOIRE	DATE DE PRELEVEMENT	NOM DE L'OPERATEUR
Colle	Colle bitumineuse noire	04/03/2019	BENAOUDA Mostefa
LOCALISATION		RESULTAT	
Sol		Fr1:Amiante détecté (Chrysotile)

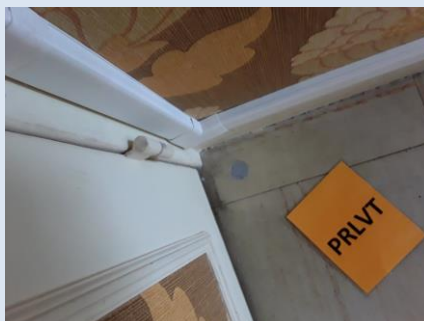
PRELEVEMENT : 32LA50302P005			
NOM DU CLIENT	NUMERO DU DOSSIER		PIECE OU LOCAL
OPH77	32LA50302 04/03/2019		Chambre 1 (RC)
ELEMENT	DESCRIPTIF DU LABORATOIRE	DATE DE PRELEVEMENT	NOM DE L'OPERATEUR
Colle	Dalle dure cassante beige	04/03/2019	BENAOUDA Mostefa
LOCALISATION		RESULTAT	
Sol		Fr2:Amiante détecté (Chrysotile)

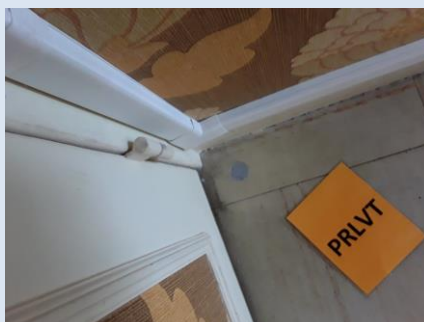
PRELEVEMENT : 32LA50302P005			
NOM DU CLIENT	NUMERO DU DOSSIER		PIECE OU LOCAL
OPH77	32LA50302 04/03/2019		Chambre 1 (RC)
ELEMENT	DESCRIPTIF DU LABORATOIRE	DATE DE PRELEVEMENT	NOM DE L'OPERATEUR
Colle	Ragréage gris + sous couche de ragréage blanche non séparable	04/03/2019	BENAOUDA Mostefa
LOCALISATION		RESULTAT	
Sol		Fr3:Amiante détecté (Chrysotile)

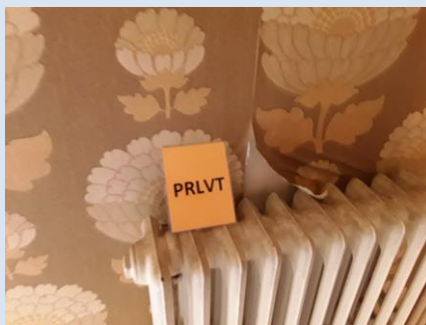
**PRELEVEMENT : 32LA50302P006**

NOM DU CLIENT	NUMERO DU DOSSIER	PIECE OU LOCAL	
OPH77	32LA50302 04/03/2019	Chambre 1 (RC)	
ELEMENT	DESCRIPTIF DU LABORATOIRE	DATE DE PRELEVEMENT	NOM DE L'OPERATEUR
Enduit	Enduit plâtreux blanc en vrac + peinture non séparable	04/03/2019	BENAOUDA Mostefa
LOCALISATION		RESULTAT	
Mur B		Amiante non détecté

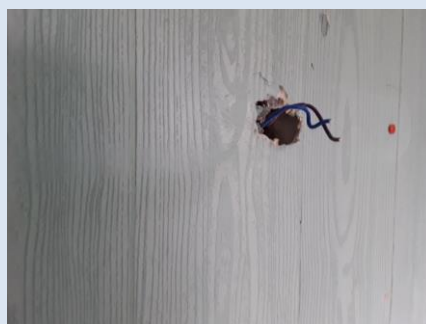
PRELEVEMENT : 32LA50302P008			
NOM DU CLIENT	NUMERO DU DOSSIER	PIECE OU LOCAL	
OPH77	32LA50302 04/03/2019	Chambre 2 (RC)	
ELEMENT	DESCRIPTIF DU LABORATOIRE	DATE DE PRELEVEMENT	NOM DE L'OPERATEUR
Enduit	Enduit plâtreux blanc en vrac avec couche cartonnée + peinture non séparable	04/03/2019	BENAOUDA Mostefa
LOCALISATION		RESULTAT	
Mur D		Amiante non détecté

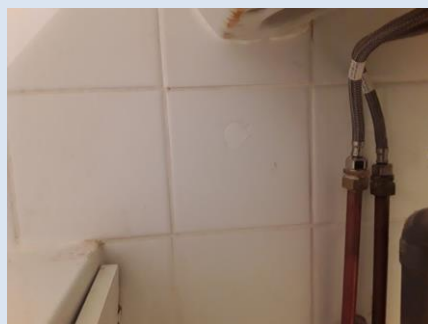
PRELEVEMENT : 32LA50302P012			
NOM DU CLIENT	NUMERO DU DOSSIER	PIECE OU LOCAL	
OPH77	32LA50302 04/03/2019	Salle de bains (RC)	
ELEMENT	DESCRIPTIF DU LABORATOIRE	DATE DE PRELEVEMENT	NOM DE L'OPERATEUR
Colle faïence	Carrelage	04/03/2019	BENAOUDA Mostefa
LOCALISATION		RESULTAT	
Mur D		Fr1:Amiante non détecté

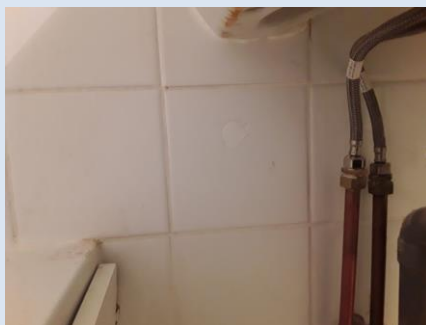
**PRELEVEMENT : 32LA50302P012**

NOM DU CLIENT	NUMERO DU DOSSIER	PIECE OU LOCAL	
OPH77	32LA50302 04/03/2019	Salle de bains (RC)	
ELEMENT	DESCRIPTIF DU LABORATOIRE	DATE DE PRELEVEMENT	NOM DE L'OPERATEUR
Colle faïence	Colle beige + couche plâtreuse blanche en faible quantité non séparable	04/03/2019	BENAOUDA Mostefa
LOCALISATION		RESULTAT	
Mur D		Fr2:Amiante non détecté

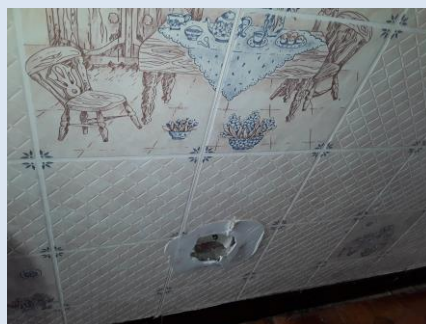
PRELEVEMENT : 32LA50302P016			
NOM DU CLIENT	NUMERO DU DOSSIER	PIECE OU LOCAL	
OPH77	32LA50302 04/03/2019	Cuisine (RC)	
ELEMENT	DESCRIPTIF DU LABORATOIRE	DATE DE PRELEVEMENT	NOM DE L'OPERATEUR
Enduit béton	Enduit plâtreux blanc en vrac + peintures multiples non séparable	04/03/2019	BENAOUDA Mostefa
LOCALISATION		RESULTAT	
Mur B		Amiante non détecté
