## Rapport de mission de repérage des matériaux et produits contenant de l'amiante avant réalisation de travaux

11 RUE C GALLON

77310 ST FARGEAU PONTIERRY

RAPPORT N° :	32LA69901	Laboratoire d'Analyses :	ITGA
Repérage réalisé le :	21/03/2018	Adresse laboratoire :	3 RUE ARMAND HERPIN LACROIX - CS 46537 35065 RENNES CEDEX
Accompagnateur :		Numéro d'accréditation :	1-5967
Par :	Gaetan BEDEL	Organisme d'assurance professionnelle :	AXA France
N° certificat :	CPDI3869	Adresse assurance :	313 Terrasses de l'Arche 92727 NANTERRE CEDEX
Date d'obtention :	22/04/2016	N° de contrat d'assurance :	10063271004
Organisme certificateur	I.CERT PARC EDONIA - BAT G - RUE DE LA TERRE VICTORIA - 35760 SAINT GREGOIRE	Date de validité :	31/12/2018

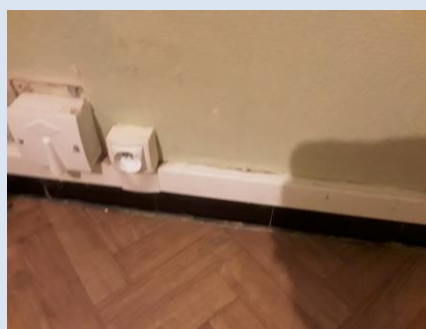
PRELEVEMENT : 32LA69901P001			
NOM DU CLIENT	NUMERO DU DOSSIER		PIECE OU LOCAL
OPH77	32LA69901 21/03/2018		Cuisine
ELEMENT	DESCRIPTIF DU LABORATOIRE	DATE DE PRELEVEMENT	NOM DE L'OPERATEUR
Enduit / Peinture béton	Enduit plâtreux blanc + peinture non séparable + matériau gris en faible quantité en vrac non séparable	21/03/2018	BEDEL Gaetan
LOCALISATION		RESULTAT	
Mur C		Amiante détecté (Chrysotile)

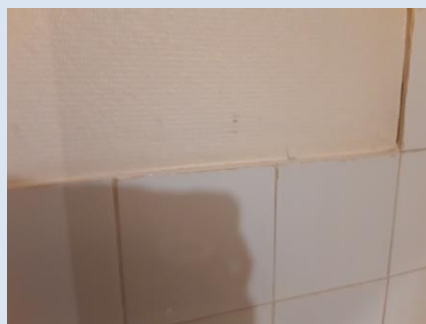
PRELEVEMENT : 32LA69901P002			
NOM DU CLIENT	NUMERO DU DOSSIER		PIECE OU LOCAL
OPH77	32LA69901 21/03/2018		Salle de bains et WC
ELEMENT	DESCRIPTIF DU LABORATOIRE	DATE DE PRELEVEMENT	NOM DE L'OPERATEUR
Enduit / Peinture	Enduit plâtreux blanc en vrac + peintures multiples non séparable + matériau gris en faible quantité en vrac non séparable	21/03/2018	BEDEL Gaetan
LOCALISATION		RESULTAT	
Mur A		Amiante non détecté

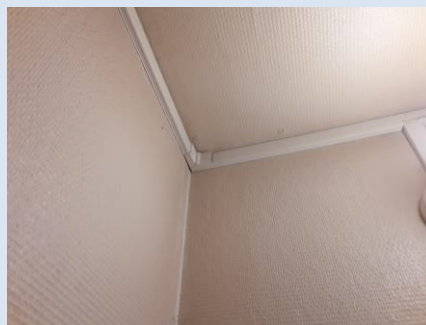
PRELEVEMENT : 32LA69901P003			
NOM DU CLIENT	NUMERO DU DOSSIER	PIECE OU LOCAL	
OPH77	32LA69901 21/03/2018	Salle de bains et WC	
ELEMENT	DESCRIPTIF DU LABORATOIRE	DATE DE PRELEVEMENT	NOM DE L'OPERATEUR
Enduit / Peinture béton	Enduit plâtreux blanc en vrac + peintures multiples non séparable	21/03/2018	BEDEL Gaetan
LOCALISATION		RESULTAT	
Plafonds		Amiante non détecté

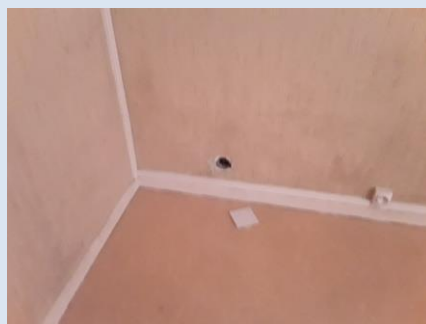
PRELEVEMENT : 32LA69901P004			
NOM DU CLIENT	NUMERO DU DOSSIER	PIECE OU LOCAL	
OPH77	32LA69901 21/03/2018	Chambre 1	
ELEMENT	DESCRIPTIF DU LABORATOIRE	DATE DE PRELEVEMENT	NOM DE L'OPERATEUR
Enduit / Peinture béton	Enduit plâtreux blanc en vrac + peinture non séparable	21/03/2018	BEDEL Gaetan
LOCALISATION		RESULTAT	
Mur A		Amiante non détecté

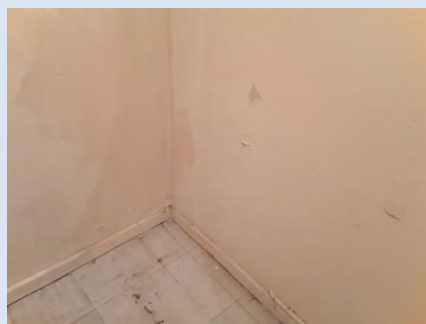
PRELEVEMENT : 32LA69901P005			
NOM DU CLIENT	NUMERO DU DOSSIER	PIECE OU LOCAL	
OPH77	32LA69901 21/03/2018	Cellier	
ELEMENT	DESCRIPTIF DU LABORATOIRE	DATE DE PRELEVEMENT	NOM DE L'OPERATEUR
Enduit / Peinture	Enduit plâtreux blanc en faible quantité en vrac + peintures multiples non séparable + matériau gris en faible quantité en vrac non séparable	21/03/2018	BEDEL Gaetan
LOCALISATION		RESULTAT	
Mur C		Amiante non détecté

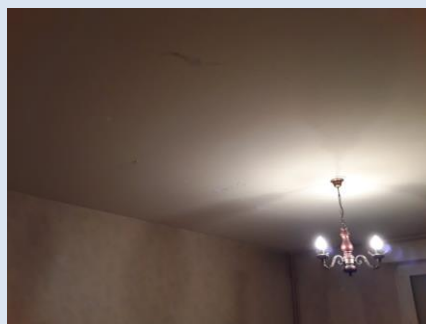
PRELEVEMENT : 32LA69901P006			
NOM DU CLIENT	NUMERO DU DOSSIER	PIECE OU LOCAL	
OPH77	32LA69901 21/03/2018	Séjour	
ELEMENT	DESCRIPTIF DU LABORATOIRE	DATE DE PRELEVEMENT	NOM DE L'OPERATEUR
Enduit / Peinture béton	Enduit plâtreux blanc en vrac + peinture non séparable	21/03/2018	BEDEL Gaetan
LOCALISATION		RESULTAT	
Plafonds		Amiante non détecté

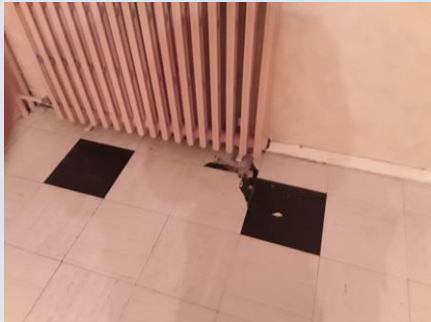
PRELEVEMENT : 32LA69901P007			
NOM DU CLIENT	NUMERO DU DOSSIER	PIECE OU LOCAL	
OPH77	32LA69901 21/03/2018	Séjour	
ELEMENT	DESCRIPTIF DU LABORATOIRE	DATE DE PRELEVEMENT	NOM DE L'OPERATEUR
Dalle de sol	Dalle dure cassante grise	21/03/2018	BEDEL Gaetan
LOCALISATION		RESULTAT	
Sols		Fr1:Amiante détecté (Chrysotile)	
EMPLACEMENT

PRELEVEMENT : 32LA69901P007			
NOM DU CLIENT	NUMERO DU DOSSIER	PIECE OU LOCAL	
OPH77	32LA69901 21/03/2018	Séjour	
ELEMENT	DESCRIPTIF DU LABORATOIRE	DATE DE PRELEVEMENT	NOM DE L'OPERATEUR
Dalle de sol	Colle bitumineuse noire + ragréage gris en faible quantité en vrac non séparable	21/03/2018	BEDEL Gaetan
LOCALISATION		RESULTAT	
Sols		Fr2:Amiante détecté (Chrysotile)	
EMPLACEMENT

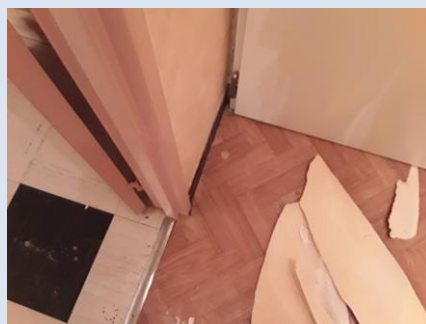
PRELEVEMENT : 32LA69901P008			
NOM DU CLIENT	NUMERO DU DOSSIER	PIECE OU LOCAL	
OPH77	32LA69901 21/03/2018	Entrée	
ELEMENT	DESCRIPTIF DU LABORATOIRE	DATE DE PRELEVEMENT	NOM DE L'OPERATEUR
Revêtement souple	Revêtement souple marron + colle polymère jaune avec couche souple + peinture en faible quantité non séparable	21/03/2018	BEDEL Gaetan
LOCALISATION		RESULTAT	
Sols		Amiante non détecté

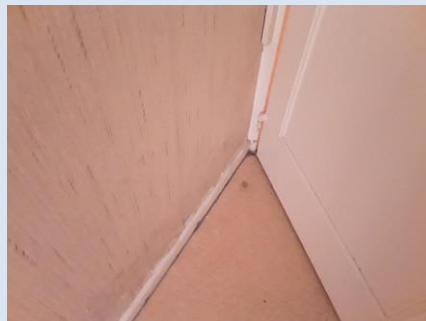
**PRELEVEMENT : 32LA69901P010**

NOM DU CLIENT	NUMERO DU DOSSIER	PIECE OU LOCAL	
OPH77	32LA69901 21/03/2018	Chambre 1	
ELEMENT	DESCRIPTIF DU LABORATOIRE	DATE DE PRELEVEMENT	NOM DE L'OPERATEUR
Revêtement souple	Revêtement souple orange	21/03/2018	BEDEL Gaetan
LOCALISATION		RESULTAT	
Sol		Fr1:Amiante non détecté

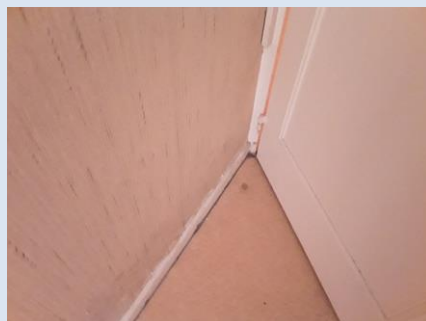
**PRELEVEMENT : 32LA69901P010**

NOM DU CLIENT	NUMERO DU DOSSIER	PIECE OU LOCAL	
OPH77	32LA69901 21/03/2018	Chambre 1	
ELEMENT	DESCRIPTIF DU LABORATOIRE	DATE DE PRELEVEMENT	NOM DE L'OPERATEUR
Revêtement souple	Colle polymère jaune non séparable + ragréage gris en faible quantité non séparable + colle bitumineuse noire en faible quantité + sous couche de ragréage blanche en faible quantité non séparable	21/03/2018	BEDEL Gaetan
LOCALISATION		RESULTAT	
Sol		Fr2:Amiante détecté (Chrysotile)

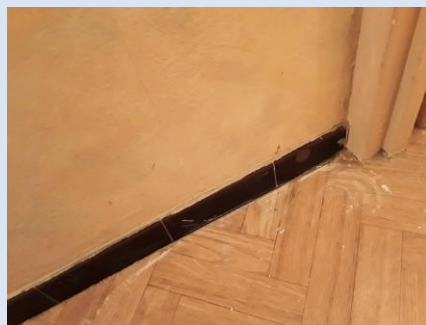
PRELEVEMENT : 32LA69901P011			
NOM DU CLIENT	NUMERO DU DOSSIER	PIECE OU LOCAL	
OPH77	32LA69901 21/03/2018	Couloir	
ELEMENT	DESCRIPTIF DU LABORATOIRE	DATE DE PRELEVEMENT	NOM DE L'OPERATEUR
Plinthes	Colle beige + matériau gris hétérogène non séparable + carrelage	21/03/2018	BEDEL Gaetan
LOCALISATION		RESULTAT	
Mur E		Amiante non détecté

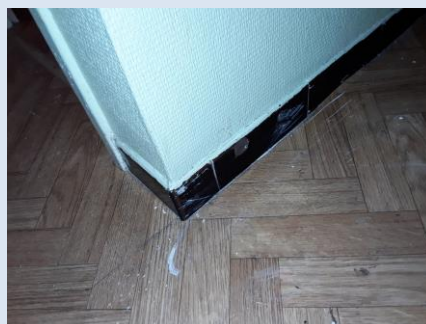
PRELEVEMENT : 32LA69901P012			
NOM DU CLIENT	NUMERO DU DOSSIER	PIECE OU LOCAL	
OPH77	32LA69901 21/03/2018	Cuisine	
ELEMENT	DESCRIPTIF DU LABORATOIRE	DATE DE PRELEVEMENT	NOM DE L'OPERATEUR
Plinthes	Colle beige + couche plâtreuse blanche non séparable + peinture non séparable + carrelage	21/03/2018	BEDEL Gaetan
LOCALISATION		RESULTAT	
Mur A		Amiante non détecté
