Rapport de Repérage Amiante Avant réalisation de travaux dans un immeuble bâti

Numéro de dossier : MA2203025447
Date d'intervention : 04/03/2022

32LA60303
11 RUE C.GALLON (32LA60303)
77310 FARGEAU PONTIERRY
Etage 3; Porte 3

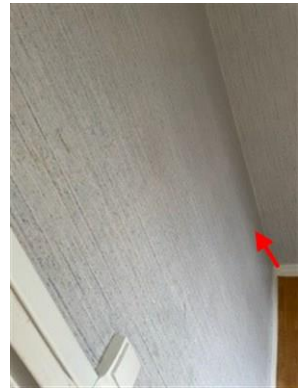
ZPSO001 : Couche1: Peinture décorative (pailletées, gouttelettes, ...) + Couche2: Enduit de jointoiment des plaques de plâtre

Chambre 1	2	Cloisons avec liaisons sur murs et plafonds	Oui 3ème étage 11/3 - Chambre 1 : Cloisons avec liaisons sur murs et plafonds	<p><u>Identifiant:</u> ZPSO001 <u>Echantillon:</u> MA2203025447/P001, réf. labo.: 22EK021001-001 MA2203025447/P002, réf. labo.: 22EK021001-002 <u>Description:</u> Couche1: Peinture décorative (paillétées, gouttelettes, ...) + Couche2: Enduit de jointoiement des plaques de plâtre <u>Composant de la construction:</u> 3 - Parois verticales intérieures - Revêtements de murs, poteaux, cloisons, gaines, coffres + 3 - Parois verticales intérieures - Cloisons sèches (assemblées, préfabriquées) <u>Partie à sonder:</u> Couche1: Peinture décorative (paillétées, gouttelettes, ...) + Couche2: Enduit de jointoiement des plaques de plâtre <u>Justificatif:</u> Après analyse en laboratoire</p>	<p><u>Analyse:</u> P002 <u>Partie analysée par le laboratoire:</u> - Phase 2 Matériau de type maillage de fibres et liant (blanc) ; matériau semi-dur de type enduit (beige) ; matériau dur de type plaque (plâtreux) (marron) Absence d'amiante</p>

Chambre 2	3	Cloisons avec liaisons sur murs et plafonds	Oui 3ème étage 11/3 - Chambre 2 : Cloisons avec liaisons sur murs et plafonds	<p><u>Identifiant:</u> ZPSO001 <u>Echantillon:</u> MA2203025447/P001, réf. labo.: 22EK021001-001 MA2203025447/P002, réf. labo.: 22EK021001-002 <u>Description:</u> Couche1: Peinture décorative (paillétées, gouttelettes, ...) + Couche2: Enduit de jointoiement des plaques de plâtre <u>Composant de la construction:</u> 3 - Parois verticales intérieures - Revêtements de murs, poteaux, cloisons, gaines, coffres + 3 - Parois verticales intérieures - Cloisons sèches (assemblées, préfabriquées) <u>Partie à sonder:</u> Couche1: Peinture décorative (paillétées, gouttelettes, ...) + Couche2: Enduit de jointoiement des plaques de plâtre <u>Justificatif:</u> Après analyse en laboratoire</p>	<p><u>Analyse:</u> P001 <u>Partie analysée par le laboratoire:</u> - Phase 2 Matériau de type maillage de fibres et liant (blanc) ; matériau semi-dur de type enduit (beige) ; matériau dur de type plaque (plâtreux) (marron) Absence d'amiante</p>

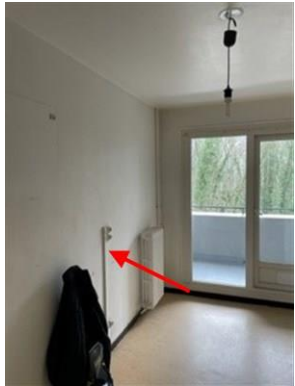
ZPSO002 : Couche1: Peinture décorative (pailletées, gouttelettes, ...) + Couche2: Enduit à base de plâtre lissé ou taloché

Cuisine	3	Mur de refend	Oui 3ème étage 11/3 - Cuisine : Mur de refend	<p><u>Identifiant:</u> ZPSO002 <u>Echantillon:</u> MA2203025447/P003, réf. labo.: 22EK021001-003 MA2203025447/P004, réf. labo.: 22EK021001-004 <u>Description:</u> Couche1: Peinture décorative (paillétées, gouttelettes, ...) + Couche2: Enduit à base de plâtre lissé ou taloché <u>Composant de la construction:</u> 3 - Parois verticales intérieures - Revêtements de murs, poteaux, cloisons, gaines, coffres + 3 - Parois verticales intérieures - Murs et cloisons maçonnés <u>Partie à sonder:</u> Couche1: Peinture décorative (paillétées, gouttelettes, ...) + Couche2: Enduit à base de plâtre lissé ou taloché <u>Justificatif:</u> Après analyse en laboratoire</p>		<p><u>Analyse:</u> P004 <u>Partie analysée par le laboratoire:</u> - Phase 2 Matériau matériau de type maillage de fibres (blanc) ; matériau semi-dur de type enduit (blanc) Absence d'amiante</p>

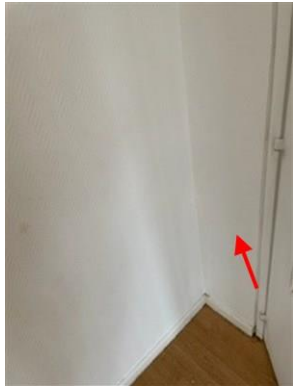
Séjour	7	Mur de refend	Oui 3ème étage 11/3 - Séjour : Mur de refend	<p><u>Identifiant:</u> ZPSO002 <u>Echantillon:</u> MA2203025447/P003, réf. labo.: 22EK021001-003 MA2203025447/P004, réf. labo.: 22EK021001-004 <u>Description:</u> Couche1: Peinture décorative (paillonnées, gouttelettes, ...) + Couche2: Enduit à base de plâtre lissé ou taloché <u>Composant de la construction:</u> 3 - Parois verticales intérieures - Revêtements de murs, poteaux, cloisons, gaines, coffres + 3 - Parois verticales intérieures - Murs et cloisons maçonnés <u>Partie à sonder:</u> Couche1: Peinture décorative (paillonnées, gouttelettes, ...) + Couche2: Enduit à base de plâtre lissé ou taloché <u>Justificatif:</u> Après analyse en laboratoire</p>	<p><u>Analyse:</u> P003 <u>Partie analysée par le laboratoire:</u> - Phase 2 Matériau de type maillage de fibres et liant (blanc) ; matériau semi-dur de type enduit (beige) ; matériau semi-dur de type plâtre (blanc) Absence d'amiante</p>

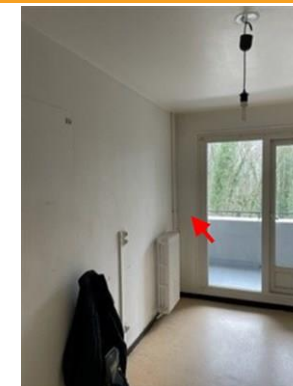
ZPSO003 : Couche1: Peinture décorative (pailletées, gouttelettes, ...) + Couche2: Enduit à base de plâtre lissé ou taloché

Cuisine	2	Mur donnant sur extérieur	Oui 3ème étage 11/3 - Cuisine : Mur donnant sur extérieur	<p><u>Identifiant:</u> ZPSO003</p> <p><u>Echantillon:</u> MA2203025447/P005, réf. labo.: 22EK021001-005 MA2203025447/P006, réf. labo.: 22EK021001-006</p> <p><u>Description:</u> Couche1: Peinture décorative (pailletées, gouttelettes, ...) + Couche2: Enduit à base de plâtre lissé ou taloché</p> <p><u>Composant de la construction:</u> 3 - Parois verticales intérieures - Revêtements de murs, poteaux, cloisons, gaines, coffres + 3 - Parois verticales intérieures - Murs et cloisons maçonnés</p> <p><u>Partie à sonder:</u> Couche1: Peinture décorative (pailletées, gouttelettes, ...) + Couche2: Enduit à base de plâtre lissé ou taloché</p> <p><u>Justificatif:</u> Après analyse en laboratoire</p>		<p><u>Analyse:</u> P005</p> <p><u>Partie analysée par le laboratoire:</u> - Phase 2 Matériau de type maillage de fibres et liant (blanc) ; matériau semi-dur de type enduit (beige) ; matériau semi-dur de type enduit (blanc) Absence d'amiante</p>

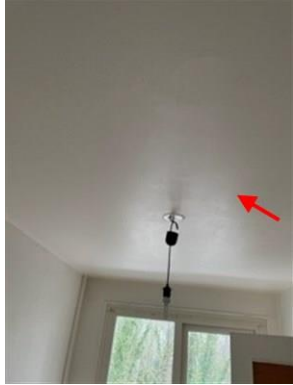
ZPSO004 : Couche1: Peinture décorative (pailletées, gouttelettes...) + Couche2: Enduit à base de plâtre lissé ou taloché

Dégagement	2	Plafond	Sondage et extension de la ZPSO du ou des prélèvement(s) : P007, P008	<p><u>Identifiant:</u> ZPSO004 <u>Echantillon:</u> MA2203025447/P007, réf. labo.: 22EK021001-007 MA2203025447/P008, réf. labo.: 22EK021001-008 <u>Description:</u> Couche1: Peinture décorative (paillonnées, gouttelettes...) + Couche2: Enduit à base de plâtre lissé ou taloché <u>Composant de la construction:</u> 4 - Plafonds et faux plafonds - Plafonds <u>Partie à sonder:</u> Couche1: Peinture décorative (paillonnées, gouttelettes...) + Couche2: Enduit à base de plâtre lissé ou taloché <u>Justificatif:</u> Après analyse en laboratoire</p>	<p><u>Analyse:</u> P007, P008</p>	Idem photo : P008; P007
Cuisine	3	Plafond	Oui 3ème étage 11/3 - Cuisine : Plafond	<p><u>Identifiant:</u> ZPSO004 <u>Echantillon:</u> MA2203025447/P007, réf. labo.: 22EK021001-007 MA2203025447/P008, réf. labo.: 22EK021001-008 <u>Description:</u> Couche1: Peinture décorative (paillonnées, gouttelettes...) + Couche2: Enduit à base de plâtre lissé ou taloché <u>Composant de la construction:</u> 4 - Plafonds et faux plafonds - Plafonds <u>Partie à sonder:</u> Couche1: Peinture décorative (paillonnées, gouttelettes...) + Couche2: Enduit à base de plâtre lissé ou taloché <u>Justificatif:</u> Après analyse en laboratoire</p>	<p><u>Analyse:</u> P008 <u>Partie analysée par le laboratoire:</u> - Matériau de type système d'enduit peinture (blanc) : Absence d'amiante</p>

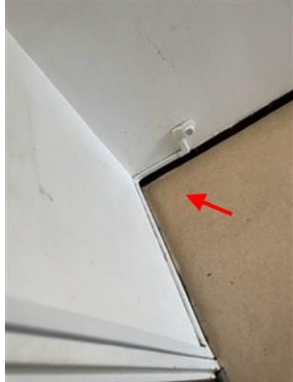
ZPSO005 : Couche1: Couche2: Ragréage + Couche2: Colle de carrelage							
Niveau : 3ème étage 11/3							
Localisation	n° de sondage	Zone	Prélèvement effectué / Sondage et extension	Echantillon	Etat de conservation	Analyse	Photo
Cuisine	1	Sol	Oui 3ème étage 11/3 - Cuisine : Sol	<p><u>Identifiant:</u> ZPSO005 <u>Echantillon:</u> MA2203025447/P009, réf. labo.: 22EK021001-009 MA2203025447/P010, réf. labo.: 22EK021001-010 <u>Description:</u> Couche1: Couche2: Ragréage + Couche2: Colle de carrelage <u>Composant de la construction:</u> 5 - Planchers et planchers techniques - Revêtements de sols <u>Partie à sonder:</u> Couche1: Couche1: Ragréage + Couche2: Colle de carrelage <u>Justificatif:</u> Après analyse en laboratoire</p>		<p><u>Analyse:</u> P009 <u>Partie analysée par le laboratoire:</u> - Matériau dur de type carrelage, faïence (marron) ; matériau dur de type carrelage, faïence (beige) ; matériau dur de type joint ciment (gris) ; matériau dur de type ciment-colle (gris) ; matériau dur de type mortier, béton, chape (gris) : Absence d'amiante</p>

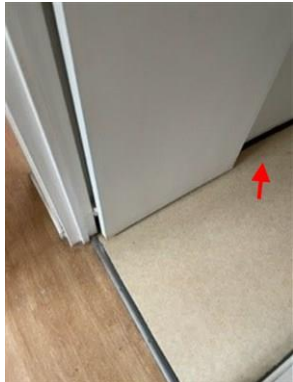
Salle de bains	2	Sol	Oui 3ème étage 11/3 - Salle de bains : Sol	<p><u>Identifiant:</u> ZPSO005 <u>Echantillon:</u> MA2203025447/P009, réf. labo.: 22EK021001-009 MA2203025447/P010, réf. labo.: 22EK021001-010 <u>Description:</u> Couche1: Couche2: Ragréage + Couche2: Colle de carrelage <u>Composant de la construction:</u> 5 - Planchers et planchers techniques - Revêtements de sols <u>Partie à sonder:</u> Couche1: Couche1: Ragréage + Couche2: Colle de carrelage <u>Justificatif:</u> Après analyse en laboratoire</p>		<p><u>Analyse:</u> P010 <u>Partie analysée par le laboratoire:</u> - Matériau dur de type carrelage, faïence (marron) en traces ; matériau dur de type carrelage, faïence (beige) ; matériau dur de type joint ciment (gris) ; matériau dur de type ciment-colle (gris) en traces ; matériau dur de type mortier, béton, chape (gris) : Absence d'amiante</p>
