## Pré-Rapport de Repérage des matériaux et produits contenant de l'amiante avant réalisation de travaux dans un immeuble bâti

Numéro de dossier : MA2205071539  
Date d'intervention : 25/05/2022

16 Cité Modeste Timbert  
77140 Montcourt-Fromonville

Lot numéro 33PAP0000,

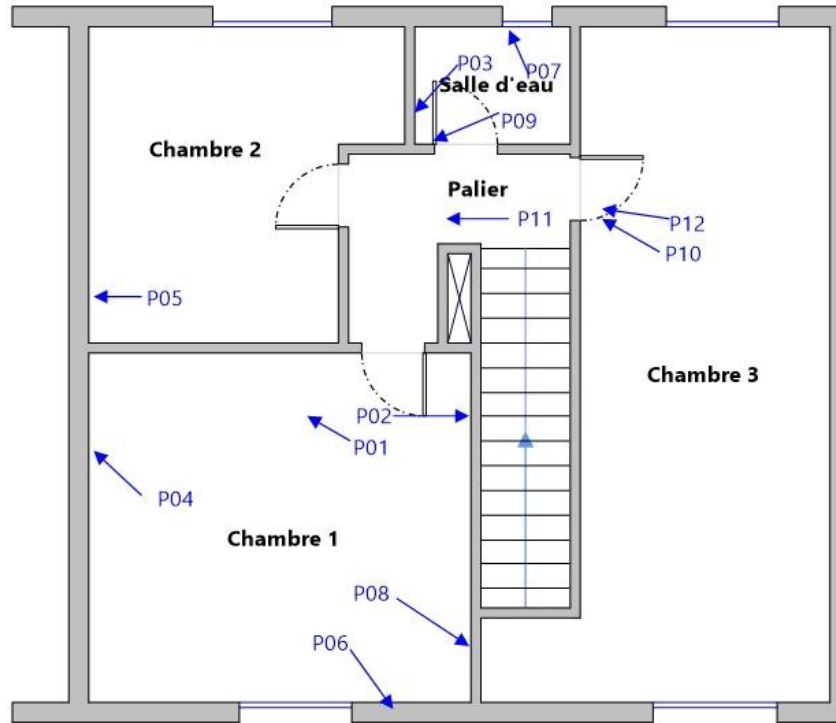
**1er Etage**

<b>Planche de repérage des matériaux et produits amiantés</b>
Affaire	MA2205071539
Opération	BRUN alexandre
Site	16 Cité Modeste Timbert (33PAP0000)
	77140 Montcourt-Fromonville
Date de réalisation	08/06/2022
<b>Matériaux et produits contenant de l'amiante</b>	
	Surface amianté
	Linéaire / paroi amianté (type 1)
	Linéaire / paroi amianté (type 2)
	Conduit amianté
<b>Sondages destructifs / Prélèvements</b>	
	Prélèvement Positif
	Prélèvement négatif
	Sondage destructif
<b>Types de murs</b>	
	Mur Porteur
	Mur Cloison (type 1)
	Mur Cloison (type 2)
	Gaine technique
<b>Éléments ou pièces non visités</b>	
	Local non visitée
	Élément non visité

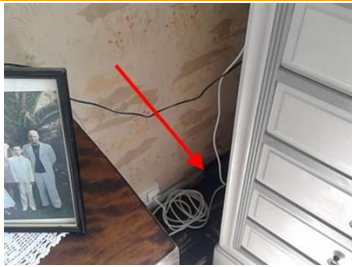
ZPSO005 : Peintures							
Niveau : 1er étage							
Localisation	n° de sondage	Zone	Prélèvement effectué / Sondage et extension	Echantillon	Analyse	Photo	
Palier	1	Plinthe et Porte	Sondage et extension de la ZPSO du ou des prélèvement(s) : P008, P009	<p><u>Identifiant:</u> ZPSO005</p> <p><u>Echantillon:</u> MA2205071539/P008, réf. labo.: 22RI024517-007 MA2205071539/P009, réf. labo.: 22RI024517-008</p> <p><u>Description:</u> Peintures <u>Composant de la construction:</u> 3 - Parois verticales intérieures - Revêtements de murs, poteaux, cloisons, gaines, coffres</p> <p><u>Partie à sonder:</u> Peintures</p> <p><u>Justificatif:</u> Après analyse en laboratoire</p>	<p><u>Analyse:</u> P008, P009</p>	Idem photo : P008; P009	
Chambre 1	2	Plinthe et Porte	Oui 1er étage - Chambre 1 : Plinthe	<p><u>Identifiant:</u> ZPSO005</p> <p><u>Echantillon:</u> MA2205071539/P008, réf. labo.: 22RI024517-007 MA2205071539/P009, réf. labo.: 22RI024517-008</p> <p><u>Description:</u> Peintures <u>Composant de la construction:</u> 3 - Parois verticales intérieures - Revêtements de murs, poteaux, cloisons, gaines, coffres</p> <p><u>Partie à sonder:</u> Peintures</p> <p><u>Justificatif:</u> Après analyse en laboratoire</p>	<p><u>Analyse:</u> P008</p> <p><u>Partie analysée par le laboratoire:</u> - Matériau de type peinture (vert) ; matériau de type peinture (noir) ; matériau semi-dur fibreux de type bois, copeaux (marron) : Absence d'amiante</p>

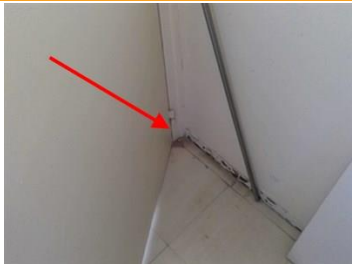
Chambre 2	3	Plinthe et Porte	Sondage et extension de la ZPSO du ou des prélèvement(s) : P008, P009	<p><u>Identifiant:</u> ZPSO005</p> <p><u>Echantillon:</u> MA2205071539/P008, réf. labo.: 22RI024517-007 MA2205071539/P009, réf. labo.: 22RI024517-008</p> <p><u>Description:</u> Peintures <u>Composant de la construction:</u> 3 - Parois verticales intérieures - Revêtements de murs, poteaux, cloisons, gaines, coffres</p> <p><u>Partie à sonder:</u> Peintures</p> <p><u>Justificatif:</u> Après analyse en laboratoire</p>	<p><u>Analyse:</u> P008, P009</p>	Idem photo : P008; P009	
Salle d'eau	4	Porte	Oui 1er étage - Salle d'eau : Porte	<p><u>Identifiant:</u> ZPSO005</p> <p><u>Echantillon:</u> MA2205071539/P008, réf. labo.: 22RI024517-007 MA2205071539/P009, réf. labo.: 22RI024517-008</p> <p><u>Description:</u> Peintures <u>Composant de la construction:</u> 3 - Parois verticales intérieures - Revêtements de murs, poteaux, cloisons, gaines, coffres</p> <p><u>Partie à sonder:</u> Peintures</p> <p><u>Justificatif:</u> Après analyse en laboratoire</p>	<p><u>Analyse:</u> P009</p> <p><u>Partie analysée par le laboratoire:</u> - Matériau de type peinture (de différentes couleurs) ; matériau semi-dur fibreux de type bois, copeaux (marron) : Absence d'amiante</p>

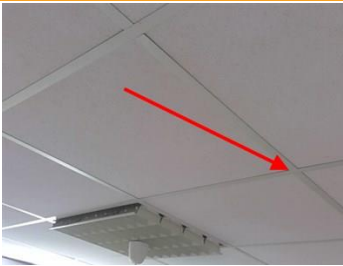
ZPSO001 : Panneaux et plaques						
Niveau : 1er étage						
Localisation	n° de sondage	Zone	Prélèvement effectué / Sondage et extension	Echantillon	Analyse	Photo
Chambre 1	1	Plafond	Oui 1er étage - Chambre 1 : Plafond	<p><u>Identifiant:</u> ZPSO001  <u>Réf. échantillon:</u> MA2205071539/P001  <u>Réf. laboratoire:</u> 22RI024516-001  <u>Description:</u> Panneaux et plaques  <u>Composant de la construction:</u> 4 - Plafonds et faux plafonds - Faux plafonds  <u>Partie à sonder:</u> Panneaux et plaques  <u>Justificatif:</u> Après analyse en laboratoire</p>	<p><u>Analyse:</u>            P001  <u>Partie analysée par le laboratoire:</u>            - Phase 2 Matériau de type peinture (blanc) ; matériau semi-dur fibreux de type faux-plafonds (beige)            Absence d'amiante</p>
