## RAPPORT DE REPERAGE DES MATERIAUX ET PRODUITS DE LA LISTE A A INTEGRER AU DOSSIER AMIANTE - PARTIES PRIVATIVES

PROGRAMME 34LAH0002

42 RUE DES FONTAINES ESC 8 LGT 2

77370 NANGIS

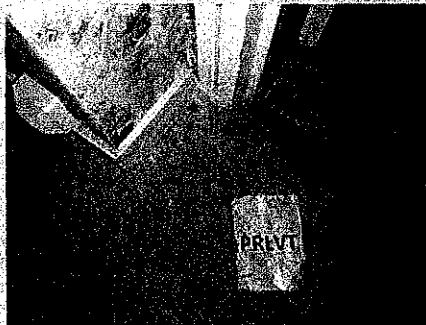
PRELEVEMENT : 34LAH0002P001			
NOM DU CLIENT	NUMERO DU DOSSIER	PIECE OU LOCAL	
OPH77	34LAH0002 21/02/2018	Chambre 1	
ELEMENT	DESCRIPTIF DU LABORATOIRE	DATE DE PRELEVEMENT	NOM DE L'OPERATEUR
Moquette	Moquette grise avec couche en mousse	21/02/2018	JULIEN Mickaël
LOCALISATION		RESULTAT	
Sol		Fr1:Amiante non détecté	
EMPLACEMENT

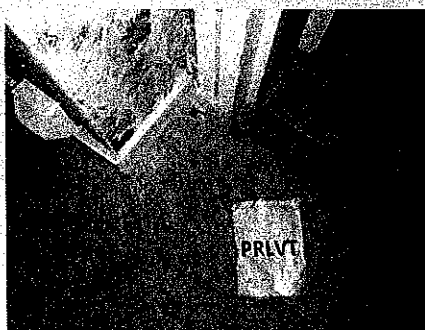
PRELEVEMENT : 34LAH0002P001			
NOM DU CLIENT	NUMERO DU DOSSIER	PIECE OU LOCAL	
OPH77	34LAH0002 21/02/2018	Chambre 1	
ELEMENT	DESCRIPTIF DU LABORATOIRE	DATE DE PRELEVEMENT	NOM DE L'OPERATEUR
Moquette	Colle polymère jaune + ragréage gris en faible quantité non séparable	21/02/2018	JULIEN Mickaël
LOCALISATION		RESULTAT	
Sol		Fr2:Amiante non détecté	
EMPLACEMENT

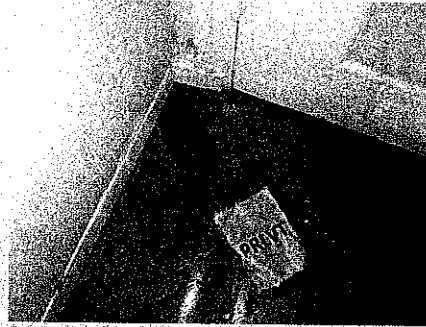
PRELEVEMENT : 34LAH0002P003			
NOM DU CLIENT	NUMERO DU DOSSIER		PIECE OU LOCAL
OPH77	34LAH0002 21/02/2018		Chambre 2
ELEMENT	DESCRIPTIF DU LABORATOIRE	DATE DE PRELEVEMENT	NOM DE L'OPERATEUR
Revêtement souple	Revêtement souple beige + colle polymère jaune	21/02/2018	JULIEN Mickaël
LOCALISATION		RESULTAT	
Sol		Fr1:Amiante non détecté	
EMPLACEMENT

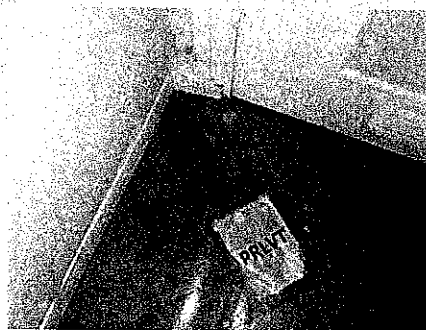
PRELEVEMENT : 34LAH0002P003			
NOM DU CLIENT	NUMERO DU DOSSIER		PIECE OU LOCAL
OPH77	34LAH0002 21/02/2018		Chambre 2
ELEMENT	DESCRIPTIF DU LABORATOIRE	DATE DE PRELEVEMENT	NOM DE L'OPERATEUR
Revêtement souple	Dalle dure cassante noire + colle polymère jaune en faible quantité non séparable + ragréage gris en vrac non séparable	21/02/2018	JULIEN Mickaël
LOCALISATION		RESULTAT	
Sol		Fr2:Amiante détecté (Chrysotile)	
EMPLACEMENT

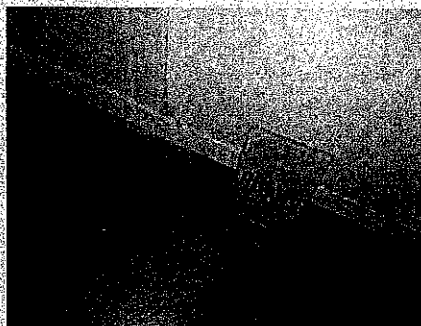
PRELEVEMENT : 34LAH0002P004			
NOM DU CLIENT	NUMERO DU DOSSIER		PIECE OU LOCAL
OPH77	34LAH0002 21/02/2018		Chambre 2
ELEMENT	DESCRIPTIF DU LABORATOIRE	DATE DE PRELEVEMENT	NOM DE L'OPERATEUR
Enduit	Enduit plâtreux blanc en vrac avec couche cartonnée + peintures multiples non séparable	21/02/2018	JULIEN Mickaël
LOCALISATION		RESULTAT	
Mur C		Amiante non détecté	
EMPLACEMENT

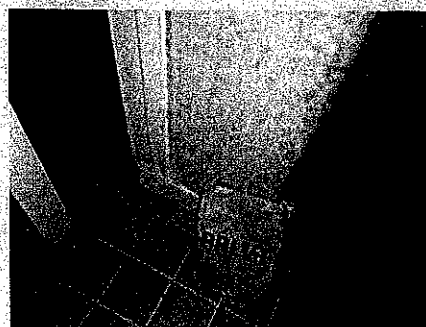
PRELEVEMENT : 34LAH0002P005			
NOM DU CLIENT	NUMERO DU DOSSIER		PIECE OU LOCAL
OPH77	34LAH0002 21/02/2018		Dégagement
ELEMENT	DESCRIPTIF DU LABORATOIRE	DATE DE PRELEVEMENT	NOM DE L'OPERATEUR
Moquette	Moquette beige + colle polymère jaune + ragréage gris en faible quantité non séparable	21/02/2018	JULIEN Mickaël
LOCALISATION		RESULTAT	
Mur F		Amiante non détecté	
EMPLACEMENT

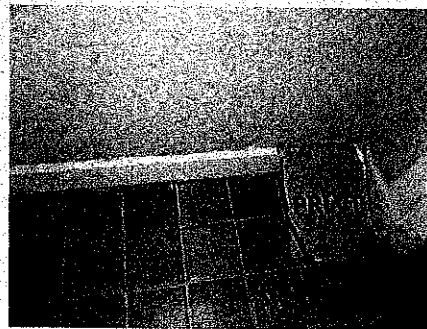
PRELEVEMENT : 34LAH0002P007			
NOM DU CLIENT	NUMERO DU DOSSIER	PIECE OU LOCAL	
OPH77	34LAH0002 21/02/2018	WC	
ELEMENT	DESCRIPTIF DU LABORATOIRE	DATE DE PRELEVEMENT	NOM DE L'OPERATEUR
Enduit	Enduit plâtreux blanc en vrac + peintures multiples non séparable	21/02/2018	JULIEN Mickaël
LOCALISATION		RESULTAT	
Mur C		Amiante non détecté	
EMPLACEMENT

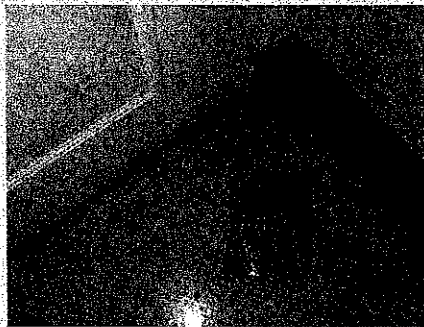
PRELEVEMENT : 34LAH0002P008			
NOM DU CLIENT	NUMERO DU DOSSIER		PIECE OU LOCAL
OPH77	34LAH0002 21/02/2018		Salle de bains
ELEMENT	DESCRIPTIF DU LABORATOIRE	DATE DE PRELEVEMENT	NOM DE L'OPERATEUR
Revêtement souple	Revêtement souple gris	21/02/2018	JULIEN Mickaël
LOCALISATION		RESULTAT	
Sol		Fr2:Amiante non détecté	
EMPLACEMENT

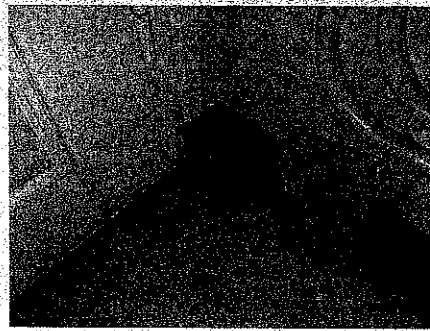
PRELEVEMENT : 34LAH0002P009			
NOM DU CLIENT	NUMERO DU DOSSIER		PIECE OU LOCAL
OPH77	34LAH0002 21/02/2018		Salle de bains
ELEMENT	DESCRIPTIF DU LABORATOIRE	DATE DE PRELEVEMENT	NOM DE L'OPERATEUR
Plinthes	Colle beige	21/02/2018	JULIEN Mickaël
LOCALISATION		RESULTAT	
Mur F		Fr1:Amiante détecté (Chrysotile)	
EMPLACEMENT

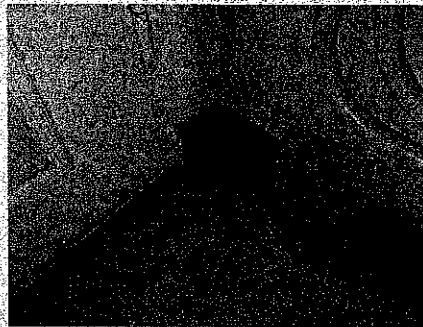
PRELEVEMENT : 34LAH0002P009

NOM DU CLIENT	NUMERO DU DOSSIER	PIECE OU LOCAL	
OPH77	34LAH0002 21/02/2018	Salle de bains	
ELEMENT	DESCRIPTIF DU LABORATOIRE	DATE DE PRELEVEMENT	NOM DE L'OPERATEUR
Plinthes	Carrelage	21/02/2018	JULIEN Mickaël
LOCALISATION		RESULTAT	
Mur F		Fr2:Amiante non détecté

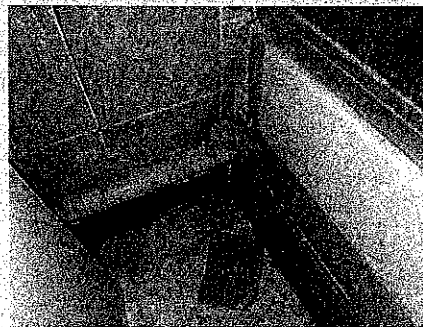
PRELEVEMENT : 34LAH0002P010

NOM DU CLIENT	NUMERO DU DOSSIER	PIECE OU LOCAL	
OPH77	34LAH0002 21/02/2018	Salle de bains	
ELEMENT	DESCRIPTIF DU LABORATOIRE	DATE DE PRELEVEMENT	NOM DE L'OPERATEUR
Faïence 1	Colle beige + carrelage	21/02/2018	JULIEN Mickaël
LOCALISATION		RESULTAT	
Mur C		Amiante non détecté

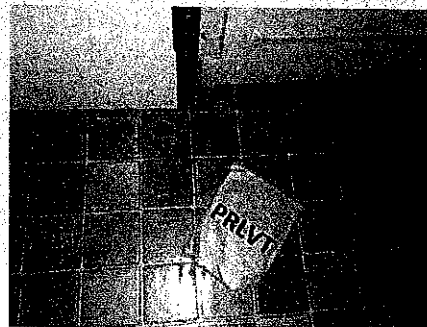
PRELEVEMENT : 34LAH0002P012			
NOM DU CLIENT	NUMERO DU DOSSIER		PIECE OU LOCAL
OPH77	34LAH0002 21/02/2018		Entrée
ELEMENT	DESCRIPTIF DU LABORATOIRE	DATE DE PRELEVEMENT	NOM DE L'OPERATEUR
Revêtement souple	Colle bitumineuse noire + ragréage beige non séparable	21/02/2018	JULIEN Mickaël
LOCALISATION		RESULTAT	
Sol		Fr1:Amiante détecté (Chrysotile)	
EMPLACEMENT

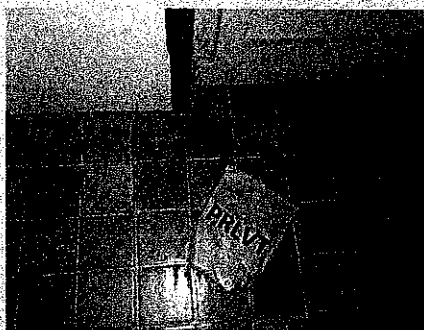
PRELEVEMENT : 34LAH0002P012

NOM DU CLIENT	NUMERO DU DOSSIER	PIECE OU LOCAL	
OPH77	34LAH0002 21/02/2018	Entrée	
ELEMENT	DESCRIPTIF DU LABORATOIRE	DATE DE PRELEVEMENT	NOM DE L'OPERATEUR
Revêtement souple	Dalle dure cassante noire	21/02/2018	JULIEN Mickaël
LOCALISATION		RESULTAT	
Sol		Fr2:Amiante détecté (Chrysotile)

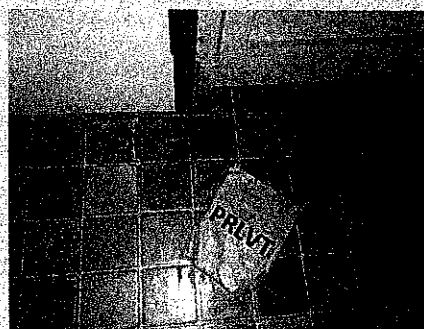
PRELEVEMENT : 34LAH0002P012

NOM DU CLIENT	NUMERO DU DOSSIER	PIECE OU LOCAL	
OPH77	34LAH0002 21/02/2018	Entrée	
ELEMENT	DESCRIPTIF DU LABORATOIRE	DATE DE PRELEVEMENT	NOM DE L'OPERATEUR
Revêtement souple	Revêtement souple beige	21/02/2018	JULIEN Mickaël
LOCALISATION		RESULTAT	
Sol		Fr3:Amiante non détecté

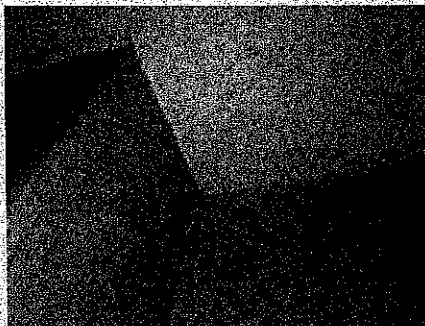
PRELEVEMENT : 34LAH0002P013

NOM DU CLIENT	NUMERO DU DOSSIER	PIECE OU LOCAL	
OPH77	34LAH0002 21/02/2018	Séjour	
ELEMENT	DESCRIPTIF DU LABORATOIRE	DATE DE PRELEVEMENT	NOM DE L'OPERATEUR
Enduit béton	Enduit plâtreux blanc en vrac + peinture non séparable	21/02/2018	JULIEN Mickaël
LOCALISATION		RESULTAT	
Plafond		Amiante non détecté

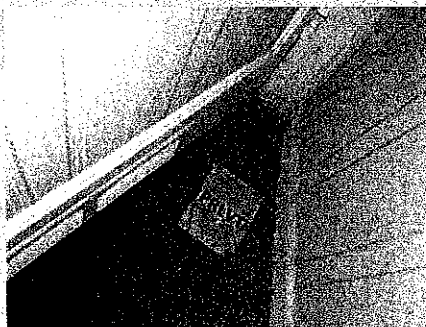
PRELEVEMENT : 34LAH0002P014

NOM DU CLIENT	NUMERO DU DOSSIER	PIECE OU LOCAL	
OPH77	34LAH0002 21/02/2018	Séjour	
ELEMENT	DESCRIPTIF DU LABORATOIRE	DATE DE PRELEVEMENT	NOM DE L'OPERATEUR
Moquette	Moquette grise avec couche en mousse + colle polymère jaune non séparable	21/02/2018	JULIEN Mickaël
LOCALISATION		RESULTAT	
Sol		Amiante non détecté

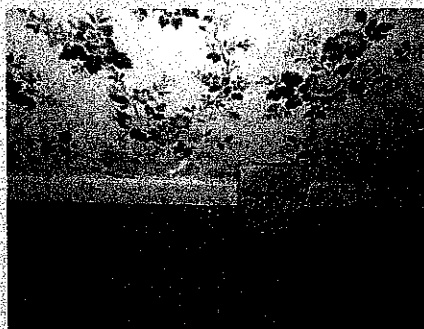
PRELEVEMENT : 34LAH0002P015			
NOM DU CLIENT	NUMERO DU DOSSIER		PIECE OU LOCAL
OPH77	34LAH0002 21/02/2018		Chambre 1
ELEMENT	DESCRIPTIF DU LABORATOIRE	DATE DE PRELEVEMENT	NOM DE L'OPERATEUR
Enduit béton	Enduit beige et gris en vrac + peintures multiples non séparable	21/02/2018	JULIEN Mickaël
LOCALISATION		RESULTAT	
Mur A		Amiante non détecté	
EMPLACEMENT

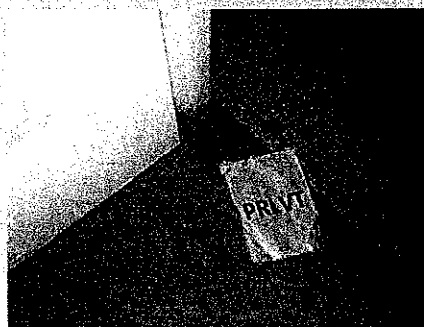
PRELEVEMENT : 34LAH0002P016			
NOM DU CLIENT	NUMERO DU DOSSIER		PIECE OU LOCAL
OPH77	34LAH0002 21/02/2018		Chambre 1
ELEMENT	DESCRIPTIF DU LABORATOIRE	DATE DE PRELEVEMENT	NOM DE L'OPERATEUR
Moquette	Moquette grise avec couche en mousse + colle polymère jaune en faible quantité non séparable	21/02/2018	JULIEN Mickaël
LOCALISATION		RESULTAT	
Sol		Amiante non détecté	
EMPLACEMENT

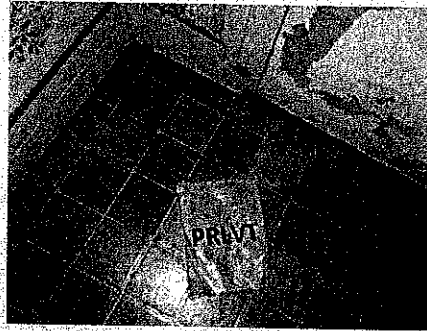
Cuisine		Revêtement souple	Colle bitumineuse noire + ragréage beige non séparable	Sol	34LAH0002P017	RESULTAT ANALYSE	DEGRADATION PARTIELLE	Fr1:Amiant e détecté (Chrysotile)
Cuisine		Revêtement souple	Colle polymère jaune + dalle dure cassante grise hétérogène non séparable	Sol	34LAH0002P017	RESULTAT ANALYSE	DEGRADATION PARTIELLE	Fr3:Amiant e détecté (Chrysotile)

PRELEVEMENT : 34LAH0002P017			
NOM DU CLIENT	NUMERO DU DOSSIER		PIECE OU LOCAL
OPH77	34LAH0002 21/02/2018		Cuisine
ELEMENT	DESCRIPTIF DU LABORATOIRE	DATE DE PRELEVEMENT	NOM DE L'OPERATEUR
Revêtement souple	Colle bitumineuse noire + ragréage beige non séparable	21/02/2018	JULIEN Mickaël
LOCALISATION		RESULTAT	
Sol		Fr1:Amiante détecté (Chrysotile)	
EMPLACEMENT

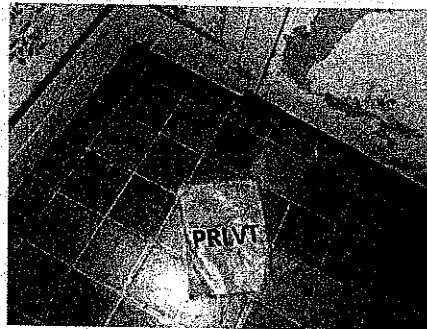
PRELEVEMENT : 34LAH0002P017			
NOM DU CLIENT	NUMERO DU DOSSIER		PIECE OU LOCAL
OPH77	34LAH0002 21/02/2018		Cuisine
ELEMENT	DESCRIPTIF DU LABORATOIRE	DATE DE PRELEVEMENT	NOM DE L'OPERATEUR
Revêtement souple	Colle grise + carrelage non séparable	21/02/2018	JULIEN Mickaël
LOCALISATION		RESULTAT	
Sol		Fr2:Amiante non détecté	
EMPLACEMENT

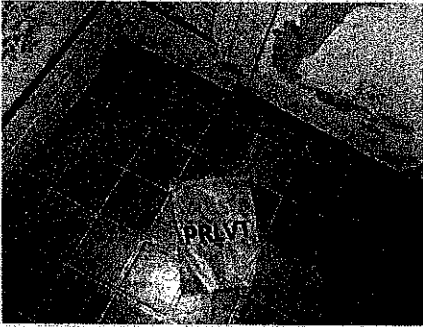
Cuisine		Revêtement souple	Colle polymère jaune + dalle dure cassante grise hétérogène non séparable	34LAH0002P017	Sol	DEGRADATION PARTIELLE	Fr3:Amiante détecté (Chrysotile)

PRELEVEMENT : 34LAH0002P017			
NOM DU CLIENT	NUMERO DU DOSSIER		PIECE OU LOCAL
OPH77	34LAH0002 21/02/2018		Cuisine
ELEMENT	DESCRIPTIF DU LABORATOIRE	DATE DE PRELEVEMENT	NOM DE L'OPERATEUR
Revêtement souple	Colle polymère jaune + dalle dure cassante grise hétérogène non séparable	21/02/2018	JULIEN Mickaël
LOCALISATION		RESULTAT	
Sol		Fr3:Amiante détecté (Chrysotile)	
EMPLACEMENT

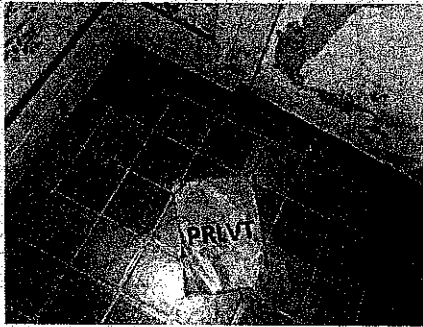
PRELEVEMENT : 34LAH0002P017			
NOM DU CLIENT	NUMERO DU DOSSIER		PIECE OU LOCAL
OPH77	34LAH0002 21/02/2018		Cuisine
ELEMENT	DESCRIPTIF DU LABORATOIRE	DATE DE PRELEVEMENT	NOM DE L'OPERATEUR
Revêtement souple	Revêtement souple beige	21/02/2018	JULIEN Mickaël
LOCALISATION		RESULTAT	
Sol		Fr4:Amiante non détecté	
EMPLACEMENT
