Rapport de mission de repérage des matériaux et produits contenant de l'amiante dans les immeubles bâtis avant réalisation de travaux

Numéro de dossier : RAAT-34LAG0202
Date du repérage : 05/07/2022

Immeuble bâti visité	
Adresse	Rue : 42 Rue des Fontaines (34LAG0202) Bât., escalier, niveau, appartement n°, lot n°: Bat. 42; Esc. 7; Etage 2; Porte 0202, Lot numéro 34LAG0202 Code postal, ville : . 77370 NANGIS
Périmètre de repérage : Ensemble des sols murs plafonds
Type de logement : Fonction principale du bâtiment : Date de construction : Appartement - T3 Habitation (partie privative d'immeuble) NC

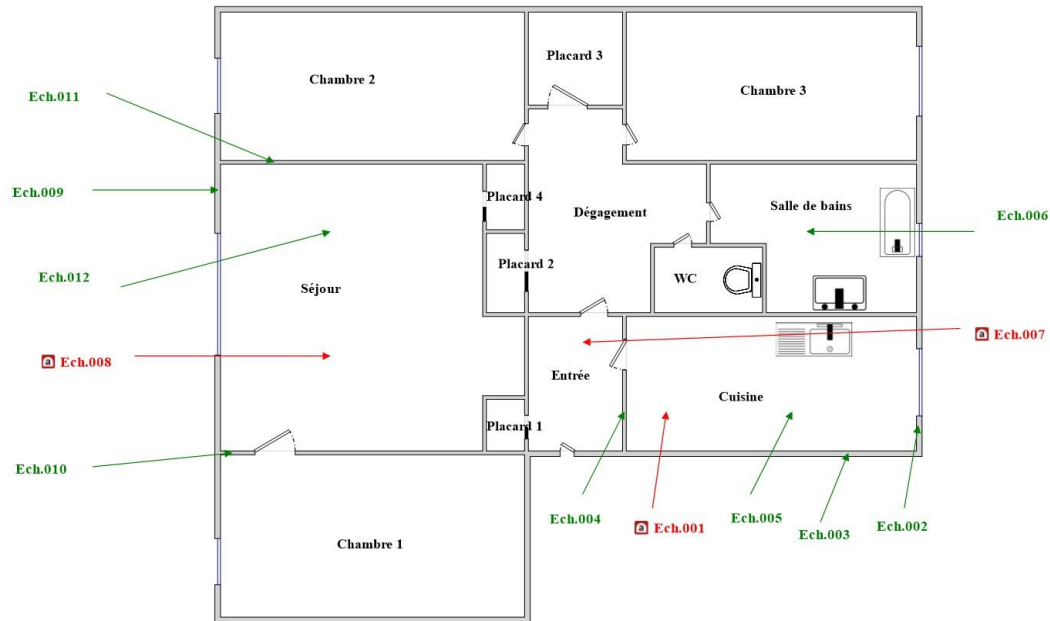
Localisation des prélèvements ou des matériaux amiantés

Zone en rouge : matériaux amiantés
Zone orange : matériaux susceptibles de contenir de l'amiante
