Rapport de mission de repérage des matériaux et produits contenant de l'amiante avant réalisation de travaux

42 RUE DES FONTAINES ESC 1

77370 NANGIS

RAPPORT N° :	34LAA0002	Laboratoire d'Analyses :	ITGA
Repérage réalisé le :	14/05/2019	Adresse laboratoire :	3 RUE ARMAND HERPIN LACROIX - CS 46537 35065 RENNES CEDEX
Accompagnateur :		Numéro d'accréditation :	1-5967
Par :	Tristan BRUNOT	Organisme d'assurance professionnelle :	AXA France
N° certificat :	CPDI 3541	Adresse assurance :	313 Terrasses de l'Arche 92727 NANTERRE CEDEX
Date d'obtention :	27/12/2017	N° de contrat d'assurance :	10158549604
Organisme certificateur	I.CERT PARC EDONIA - BAT G - RUE DE LA TERRE VICTORIA - 35760 SAINT GREGOIRE	Date de validité :	31/12/2019

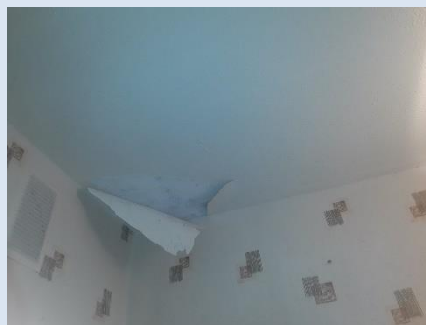
PRELEVEMENT : 34LAA0002P002			
NOM DU CLIENT	NUMERO DU DOSSIER	PIECE OU LOCAL	
OPH77	34LAA0002 14/05/2019	Salle de Bains/WC (RC)	
ELEMENT	DESCRIPTIF DU LABORATOIRE	DATE DE PRELEVEMENT	NOM DE L'OPERATEUR
Enduit / Peinture	Enduit plâtreux blanc en vrac + peintures multiples non séparable	14/05/2019	BRUNOT Tristan
LOCALISATION		RESULTAT	
Plafond		Amiante non détecté

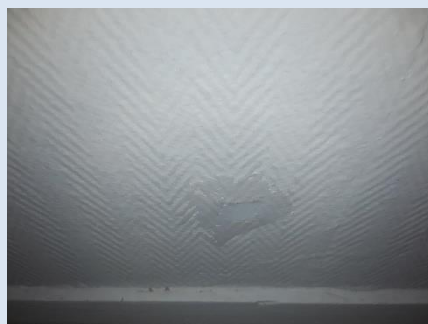
PRELEVEMENT : 34LAA0002P004			
NOM DU CLIENT	NUMERO DU DOSSIER		PIECE OU LOCAL
OPH77	34LAA0002 14/05/2019		Cuisine (RC)
ELEMENT	DESCRIPTIF DU LABORATOIRE	DATE DE PRELEVEMENT	NOM DE L'OPERATEUR
Enduit	Enduit gris en vrac + toile fibreuse blanche non séparable + peintures multiples non séparable	14/05/2019	BRUNOT Tristan
LOCALISATION		RESULTAT	
Mur D		Amiante non détecté

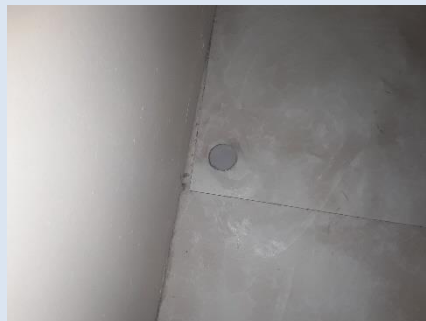
PRELEVEMENT : 34LAA0002P005			
NOM DU CLIENT	NUMERO DU DOSSIER		PIECE OU LOCAL
OPH77	34LAA0002 14/05/2019		Débarras (RC)
ELEMENT	DESCRIPTIF DU LABORATOIRE	DATE DE PRELEVEMENT	NOM DE L'OPERATEUR
Colle	Revêtement cassant beige	14/05/2019	BRUNOT Tristan
LOCALISATION		RESULTAT	
Sol		Fr1:Amiante non détecté

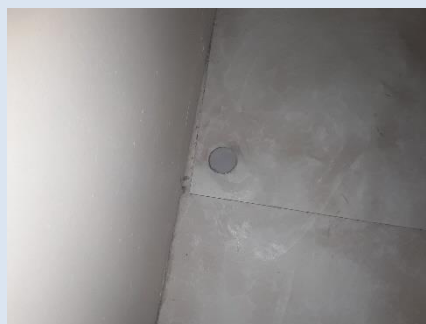
PRELEVEMENT : 34LAA0002P005			
NOM DU CLIENT	NUMERO DU DOSSIER		PIECE OU LOCAL
OPH77	34LAA0002 14/05/2019		Débarras (RC)
ELEMENT	DESCRIPTIF DU LABORATOIRE	DATE DE PRELEVEMENT	NOM DE L'OPERATEUR
Colle	Colle polymère jaune non séparable + matériau compact gris hétérogène + peinture non séparable	14/05/2019	BRUNOT Tristan
LOCALISATION		RESULTAT	
Sol		Fr2:Amiante non détecté

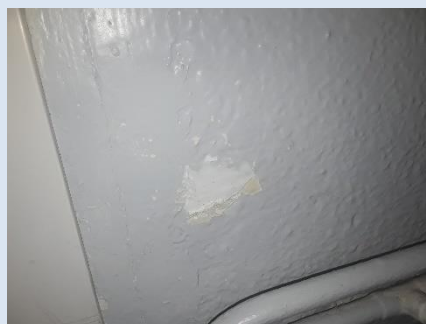
PRELEVEMENT : 34LAA0002P006			
NOM DU CLIENT	NUMERO DU DOSSIER		PIECE OU LOCAL
OPH77	34LAA0002 14/05/2019		Séjour (RC)
ELEMENT	DESCRIPTIF DU LABORATOIRE	DATE DE PRELEVEMENT	NOM DE L'OPERATEUR
Enduit / Peinture	Enduit plâtreux blanc en vrac + matériau gris en vrac non séparable + peintures multiples non séparable	14/05/2019	BRUNOT Tristan
LOCALISATION		RESULTAT	
Mur D		Amiante non détecté

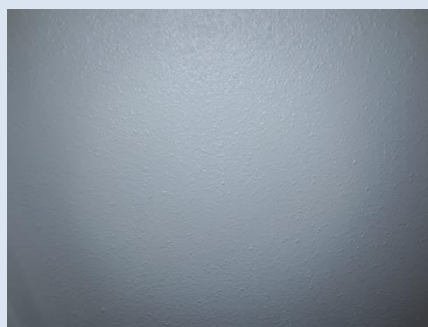
PRELEVEMENT : 34LAA0002P008			
NOM DU CLIENT	NUMERO DU DOSSIER		PIECE OU LOCAL
OPH77	34LAA0002 14/05/2019		Chambre (RC)
ELEMENT	DESCRIPTIF DU LABORATOIRE	DATE DE PRELEVEMENT	NOM DE L'OPERATEUR
Enduit / Peinture	Enduit plâtreux blanc en faible quantité en vrac non séparable + peintures multiples	14/05/2019	BRUNOT Tristan
LOCALISATION		RESULTAT	
Plafond		Amiante non détecté

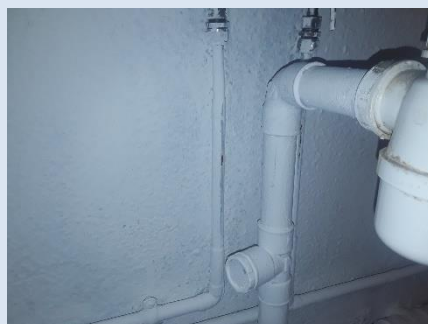
PRELEVEMENT : 34LAA0002P009			
NOM DU CLIENT	NUMERO DU DOSSIER		PIECE OU LOCAL
OPH77	34LAA0002 14/05/2019		Salle de Bains/WC (RC)
ELEMENT	DESCRIPTIF DU LABORATOIRE	DATE DE PRELEVEMENT	NOM DE L'OPERATEUR
Peinture	Peintures multiples en vrac	14/05/2019	BRUNOT Tristan
LOCALISATION		RESULTAT	
Réseaux de distribution		Amiante non détecté
