Rapport de mission de repérage des matériaux et produits contenant de l'amiante avant réalisation de travaux

42 RUE DES FONTAINES APT 101

77370 NANGIS

RAPPORT N° :	34LAA0101	Laboratoire d'Analyses :	ITGA
Repérage réalisé le :	06/10/2017	Adresse laboratoire :	3 RUE ARMAND HERPIN LACROIX - CS 46537 35065 RENNES CEDEX
Accompagnateur :		Numéro d'accréditation :	1-5967
Par :	Gaetan BEDEL	Organisme d'assurance professionnelle :	ALLIANZ
N° certificat :	CPDI3869	Adresse assurance :	Direction Opérations Entreprises 5C Esplanade Charles de Gaulle 33081 BORDEAUX CEDEX
Date d'obtention :	22/04/2016	N° de contrat d'assurance :	55897385
Organisme certificateur	I.CERT PARC EDONIA - BAT G - RUE DE LA TERRE VICTORIA - 35760 SAINT GREGOIRE	Date de validité :	31/12/2017

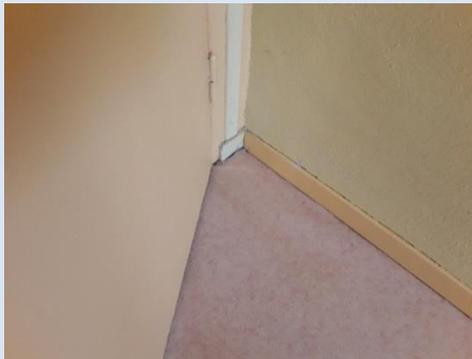
PRELEVEMENT : 34LAA0101P001					
NOM DU CLIENT		NUMERO DU DOSSIER		PIECE OU LOCAL	
OPH77		34LAA0101 06/10/2017		Cuisine	
ELEMENT		DESCRIPTIF DU LABORATOIRE	DATE DE PRELEVEMENT	NOM DE L'OPERATEUR	
Enduit / Peinture béton		Enduit plâtreux blanc en vrac + peintures multiples non séparable	06/10/2017	BEDEL Gaetan	
LOCALISATION			RESULTAT		
Mur A			Amiante non détecté		
EMPLACEMENT

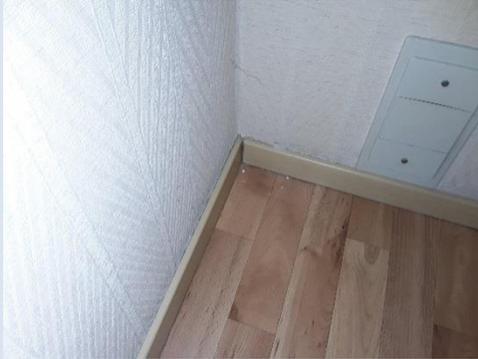
PRELEVEMENT : 34LAA0101P002			
NOM DU CLIENT	NUMERO DU DOSSIER		PIECE OU LOCAL
OPH77	34LAA0101 06/10/2017		WC
ELEMENT	DESCRIPTIF DU LABORATOIRE	DATE DE PRELEVEMENT	NOM DE L'OPERATEUR
Enduit / Peinture	Enduit plâtreux blanc en vrac + peintures multiples non séparable + papier en faible quantité non séparable	06/10/2017	BEDEL Gaetan
LOCALISATION		RESULTAT	
Mur B		Amiante non détecté	
EMPLACEMENT

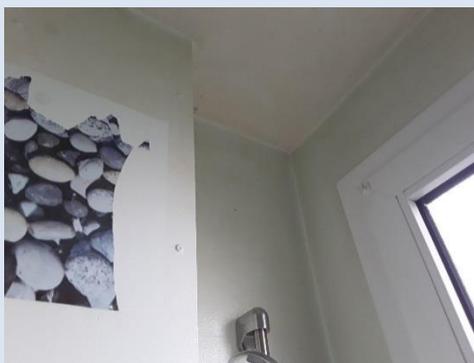
PRELEVEMENT : 34LAA0101P003			
NOM DU CLIENT	NUMERO DU DOSSIER		PIECE OU LOCAL
OPH77	34LAA0101 06/10/2017		Salle de bains
ELEMENT	DESCRIPTIF DU LABORATOIRE	DATE DE PRELEVEMENT	NOM DE L'OPERATEUR
Enduit / Peinture béton	Enduit plâtreux blanc en vrac + peintures multiples non séparable	06/10/2017	BEDEL Gaetan
LOCALISATION		RESULTAT	
Plafond		Amiante non détecté

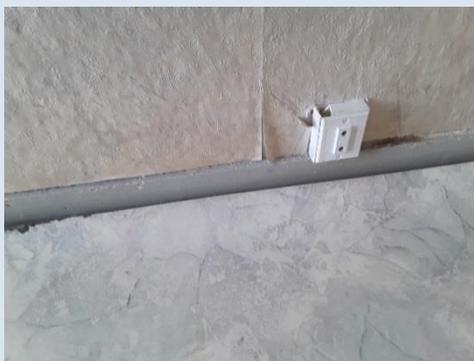
PRELEVEMENT : 34LAA0101P004			
NOM DU CLIENT	NUMERO DU DOSSIER		PIECE OU LOCAL
OPH77	34LAA0101 06/10/2017		Chambre 1
ELEMENT	DESCRIPTIF DU LABORATOIRE	DATE DE PRELEVEMENT	NOM DE L'OPERATEUR
Enduit / Peinture béton	Enduit plâtreux blanc en vrac + peinture non séparable	06/10/2017	BEDEL Gaetan
LOCALISATION		RESULTAT	
Mur C		Amiante non détecté

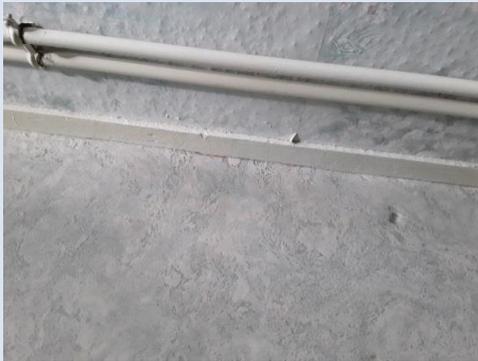
PRELEVEMENT : 34LAA0101P005			
NOM DU CLIENT	NUMERO DU DOSSIER		PIECE OU LOCAL
OPH77	34LAA0101 06/10/2017		Chambre 2
ELEMENT	DESCRIPTIF DU LABORATOIRE	DATE DE PRELEVEMENT	NOM DE L'OPERATEUR
Enduit / Peinture	Enduit plâtreux blanc en faible quantité en vrac non séparable + peinture non séparable	06/10/2017	BEDEL Gaetan
LOCALISATION		RESULTAT	
Mur C		Amiante non détecté	
EMPLACEMENT

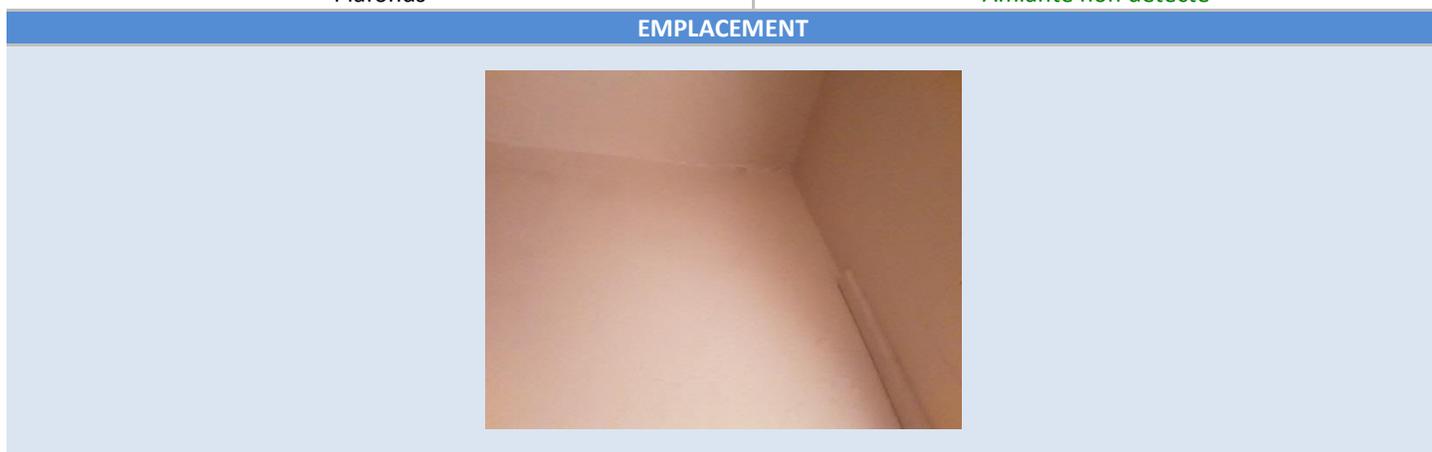
PRELEVEMENT : 34LAA0101P006			
NOM DU CLIENT	NUMERO DU DOSSIER		PIECE OU LOCAL
OPH77	34LAA0101 06/10/2017		Cellier
ELEMENT	DESCRIPTIF DU LABORATOIRE	DATE DE PRELEVEMENT	NOM DE L'OPERATEUR
Enduit / Peinture béton	Enduit plâtreux blanc en vrac + peintures multiples non séparable	06/10/2017	BEDEL Gaetan
LOCALISATION		RESULTAT	
Plafonds		Amiante non détecté

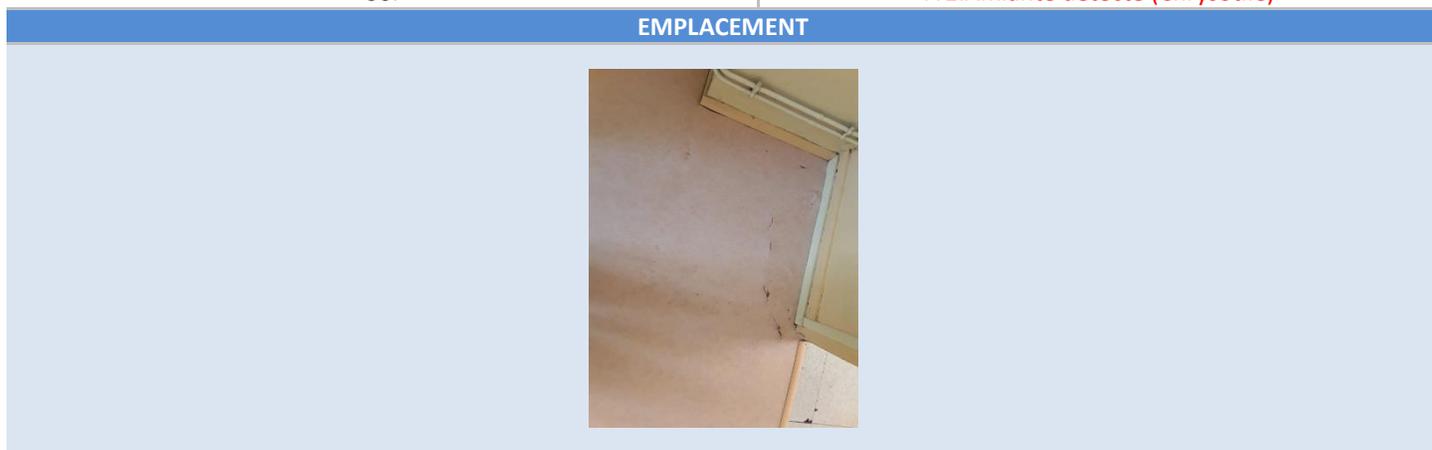
PRELEVEMENT : 34LAA0101P007			
NOM DU CLIENT	NUMERO DU DOSSIER		PIECE OU LOCAL
OPH77	34LAA0101 06/10/2017		Cuisine
ELEMENT	DESCRIPTIF DU LABORATOIRE	DATE DE PRELEVEMENT	NOM DE L'OPERATEUR
Revêtement souple	Dalle dure cassante jaune	06/10/2017	BEDEL Gaetan
LOCALISATION		RESULTAT	
Sol		Fr1:Amiante détecté (Chrysotile)

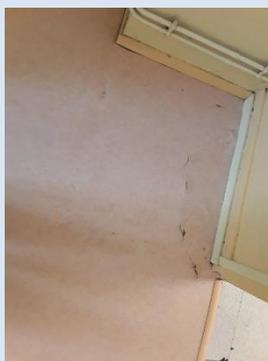
PRELEVEMENT : 34LAA0101P007			
NOM DU CLIENT	NUMERO DU DOSSIER		PIECE OU LOCAL
OPH77	34LAA0101 06/10/2017		Cuisine
ELEMENT	DESCRIPTIF DU LABORATOIRE	DATE DE PRELEVEMENT	NOM DE L'OPERATEUR
Revêtement souple	Colle bitumineuse noire	06/10/2017	BEDEL Gaetan
LOCALISATION		RESULTAT	
Sol		Fr3:Amiante détecté (Chrysotile)

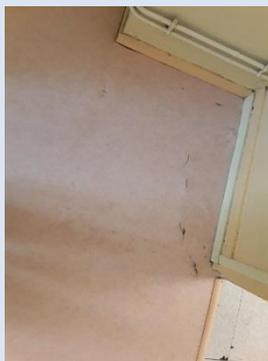
PRELEVEMENT : 34LAA0101P007			
NOM DU CLIENT	NUMERO DU DOSSIER		PIECE OU LOCAL
OPH77	34LAA0101 06/10/2017		Cuisine
ELEMENT	DESCRIPTIF DU LABORATOIRE	DATE DE PRELEVEMENT	NOM DE L'OPERATEUR
Revêtement souple	Revêtement souple beige	06/10/2017	BEDEL Gaetan
LOCALISATION		RESULTAT	
Sol		Fr2:Amiante non détecté

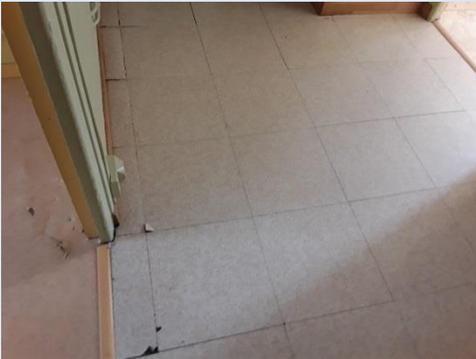
PRELEVEMENT : 34LAA0101P008			
NOM DU CLIENT	NUMERO DU DOSSIER		PIECE OU LOCAL
OPH77	34LAA0101 06/10/2017		Entrée
ELEMENT	DESCRIPTIF DU LABORATOIRE	DATE DE PRELEVEMENT	NOM DE L'OPERATEUR
Dalle de sol	Revêtement cassant beige + colle bitumineuse noire en faible quantité avec poussières non séparable	06/10/2017	BEDEL Gaetan
LOCALISATION		RESULTAT	
Sol		Amiante détecté (Chrysotile)	
EMPLACEMENT

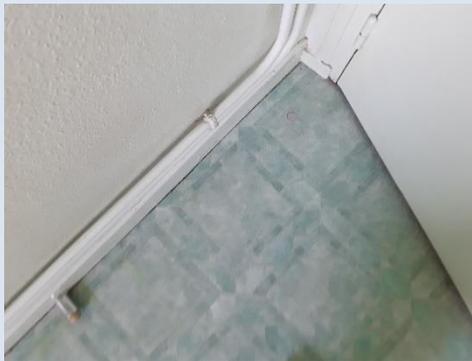
PRELEVEMENT : 34LAA0101P009			
NOM DU CLIENT	NUMERO DU DOSSIER		PIECE OU LOCAL
OPH77	34LAA0101 06/10/2017		Salle de bains
ELEMENT	DESCRIPTIF DU LABORATOIRE	DATE DE PRELEVEMENT	NOM DE L'OPERATEUR
Revêtement souple	Revêtement souple vert	06/10/2017	BEDEL Gaetan
LOCALISATION		RESULTAT	
Sol		Fr2:Amiante non détecté	
EMPLACEMENT

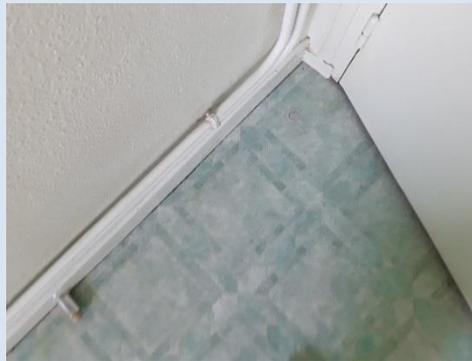
PRELEVEMENT : 34LAA0101P009			
NOM DU CLIENT	NUMERO DU DOSSIER		PIECE OU LOCAL
OPH77	34LAA0101 06/10/2017		Salle de bains
ELEMENT	DESCRIPTIF DU LABORATOIRE	DATE DE PRELEVEMENT	NOM DE L'OPERATEUR
Revêtement souple	Dalle dure cassante noire en vrac non séparable + colle bitumineuse noire en faible quantité non séparable + ragréage gris en vrac non séparable + colle polymère jaune non séparable	06/10/2017	BEDEL Gaetan
LOCALISATION		RESULTAT	
Sol		Fr1:Amiante détecté (Chrysotile)
