Rapport de mission de repérage des matériaux et produits contenant de l'amiante avant réalisation de travaux

42 RUE DES FONTAINES

77370 NANGIS

RAPPORT N° :	34LAE0201	Laboratoire d'Analyses :	ITGA
Repérage réalisé le :	17/09/2018	Adresse laboratoire :	3 RUE ARMAND HERPIN LACROIX - CS 46537 35065 RENNES CEDEX
Accompagnateur :		Numéro d'accréditation :	1-5967
Par :	Mickaël JULIEN	Organisme d'assurance professionnelle :	AXA France
N° certificat :	CPDI 4129	Adresse assurance :	313 Terrasses de l'Arche 92727 NANTERRE CEDEX
Date d'obtention :	01/01/2017	N° de contrat d'assurance :	10063271004
Organisme certificateur	I.CERT Parc Edonia - Bâtiment G - Rue de la Terre Victoria - 35760 SAINT-GREGOIRE	Date de validité :	31/12/2018

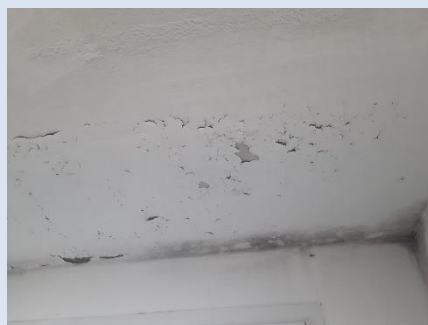
PRELEVEMENT : 34LAE0201P002			
NOM DU CLIENT	NUMERO DU DOSSIER		PIECE OU LOCAL
OPH77	34LAE0201 17/09/2018		Salle de bains
ELEMENT	DESCRIPTIF DU LABORATOIRE	DATE DE PRELEVEMENT	NOM DE L'OPERATEUR
Enduit béton	Peintures multiples	17/09/2018	JULIEN Mickaël
LOCALISATION		RESULTAT	
Plafond		Amiante non détecté

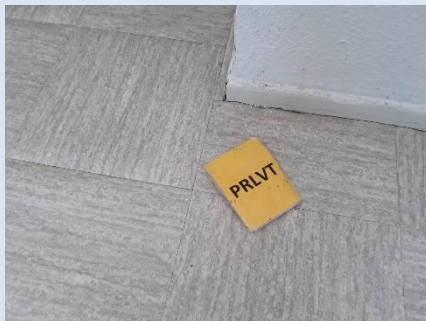
PRELEVEMENT : 34LAE0201P003

NOM DU CLIENT	NUMERO DU DOSSIER	PIECE OU LOCAL	
OPH77	34LAE0201 17/09/2018	Salle de bains	
ELEMENT	DESCRIPTIF DU LABORATOIRE	DATE DE PRELEVEMENT	NOM DE L'OPERATEUR
Enduit	Enduit beige en vrac + peintures multiples	17/09/2018	JULIEN Mickaël
LOCALISATION		RESULTAT	
Mur B		Amiante non détecté

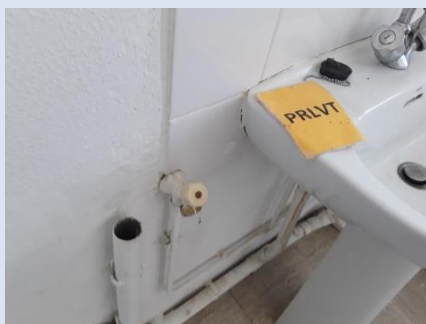
PRELEVEMENT : 34LAE0201P004

NOM DU CLIENT	NUMERO DU DOSSIER	PIECE OU LOCAL	
OPH77	34LAE0201 17/09/2018	Salle de bains	
ELEMENT	DESCRIPTIF DU LABORATOIRE	DATE DE PRELEVEMENT	NOM DE L'OPERATEUR
Colle faïence	Colle grise + couche plâtreuse blanche + carrelage	17/09/2018	JULIEN Mickaël
LOCALISATION		RESULTAT	
Mur C		Amiante non détecté

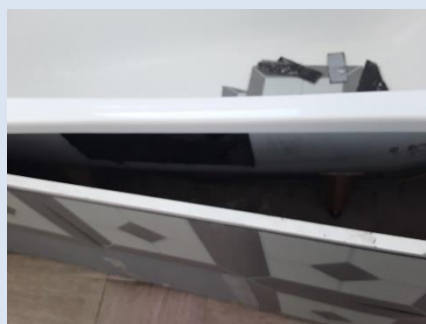
PRELEVEMENT : 34LAE0201P005

NOM DU CLIENT	NUMERO DU DOSSIER	PIECE OU LOCAL	
OPH77	34LAE0201 17/09/2018	Salle de bains	
ELEMENT	DESCRIPTIF DU LABORATOIRE	DATE DE PRELEVEMENT	NOM DE L'OPERATEUR
Revêtement bitumineux	Tampon bitumineux noir	17/09/2018	JULIEN Mickaël
LOCALISATION		RESULTAT	
Sous baignoire		Amiante non détecté

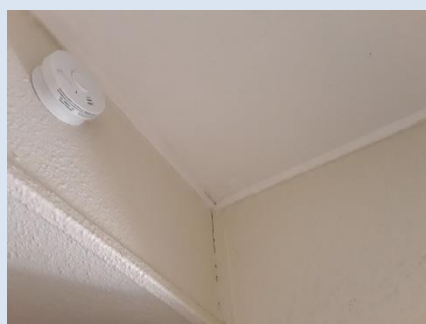
PRELEVEMENT : 34LAE0201P006

NOM DU CLIENT	NUMERO DU DOSSIER	PIECE OU LOCAL	
OPH77	34LAE0201 17/09/2018	Entrée	
ELEMENT	DESCRIPTIF DU LABORATOIRE	DATE DE PRELEVEMENT	NOM DE L'OPERATEUR
Enduit béton	Enduit plâtreux blanc en vrac + peintures multiples non séparable	17/09/2018	JULIEN Mickaël
LOCALISATION		RESULTAT	
Plafond		Amiante non détecté

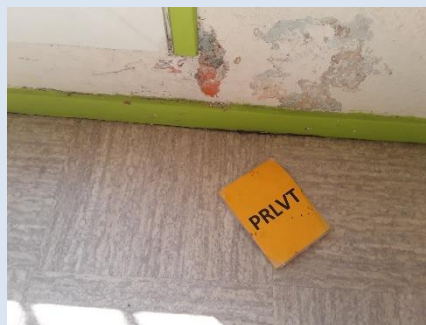
PRELEVEMENT : 34LAE0201P007			
NOM DU CLIENT	NUMERO DU DOSSIER	PIECE OU LOCAL	
OPH77	34LAE0201 17/09/2018	Séjour	
ELEMENT	DESCRIPTIF DU LABORATOIRE	DATE DE PRELEVEMENT	NOM DE L'OPERATEUR
Enduit	Enduit plâtreux blanc en vrac + peintures multiples non séparable	17/09/2018	JULIEN Mickaël
LOCALISATION		RESULTAT	
Mur D		Amiante non détecté

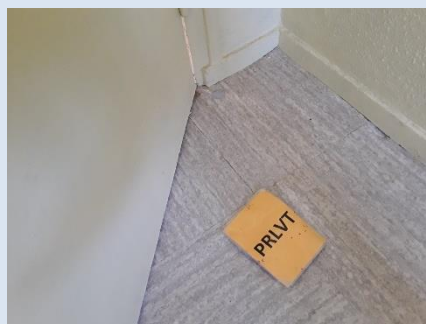
NOM DU CLIENT	NUMERO DU DOSSIER	PIECE OU LOCAL	
OPH77	34LAE0201 17/09/2018	Cuisine	
ELEMENT	DESCRIPTIF DU LABORATOIRE	DATE DE PRELEVEMENT	NOM DE L'OPERATEUR
Dalle de sol	Revêtement bicouche souple gris et rouge + ragréage gris hétérogène	17/09/2018	JULIEN Mickaël
LOCALISATION		RESULTAT	
Sol		Fr1:Amiante non détecté

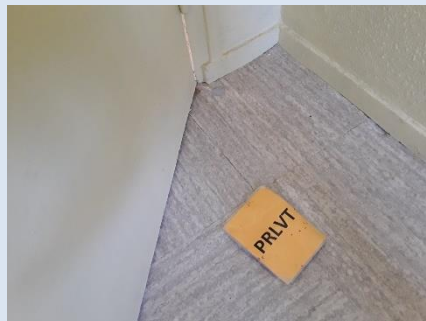
PRELEVEMENT : 34LAE0201P009			
NOM DU CLIENT	NUMERO DU DOSSIER	PIECE OU LOCAL	
OPH77	34LAE0201 17/09/2018	Cuisine	
ELEMENT	DESCRIPTIF DU LABORATOIRE	DATE DE PRELEVEMENT	NOM DE L'OPERATEUR
Dalle de sol	Dalle dure cassante beige	17/09/2018	JULIEN Mickaël
LOCALISATION		RESULTAT	
Sol		Fr2:Amiante détecté (Chrysotile)

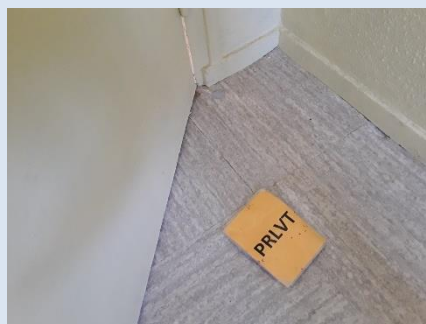
Séjour		Dalle de sol	Colle polymère jaune non séparable + peinture non séparable + dalle dure cassante noire	Sols	34LAE0201P008	ZSO	DEGRADATION PARTIELLE	Fr2:Amiant e détecté (Chrysotile)
Salle de bains		Dalle de sol	Dalle dure cassante beige	Sol	34LAE0201P009	ZSO	BON ETAT	Fr2:Amiant e détecté (Chrysotile)
Salle de bains		Dalle de sol	Colle bitumineuse noire	Sol	34LAE0201P009	ZSO	BON ETAT	Fr3:Amiant e détecté (Chrysotile)

PIECE	ETAGE	ELEMENTS	DESCRIPTIF LABORATOIRE	REPERAGE	Echantillon	METHODE	ETAT	RESULTAT
WC		Dalle de sol	Dalle dure cassante beige	Sol	34LAE0201P009	ZSO	BON ETAT	Fr2:Amiante détecté (Chrysotile)
WC		Dalle de sol	Colle bitumineuse noire	Sol	34LAE0201P009	ZSO	BON ETAT	Fr3:Amiante détecté (Chrysotile)
Cuisine		Dalle de sol	Dalle dure cassante beige	Sol	34LAE0201P009	ZSO	BON ETAT	Fr2:Amiante détecté (Chrysotile)
Cuisine		Dalle de sol	Colle bitumineuse noire	Sol	34LAE0201P009	ZSO	BON ETAT	Fr3:Amiante détecté (Chrysotile)

PRELEVEMENT : 34LAE0201P009			
NOM DU CLIENT	NUMERO DU DOSSIER	PIECE OU LOCAL	
OPH77	34LAE0201 17/09/2018	Cuisine	
ELEMENT	DESCRIPTIF DU LABORATOIRE	DATE DE PRELEVEMENT	NOM DE L'OPERATEUR
Dalle de sol	Colle bitumineuse noire	17/09/2018	JULIEN Mickaël
LOCALISATION		RESULTAT	
Sol		Fr3:Amiante détecté (Chrysotile)

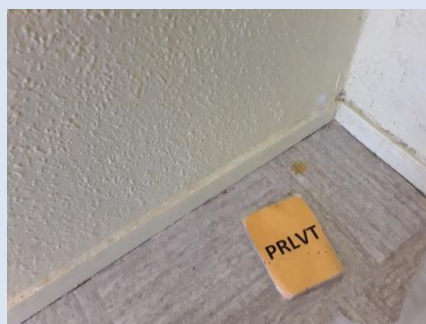
PRELEVEMENT : 34LAE0201P010

NOM DU CLIENT	NUMERO DU DOSSIER	PIECE OU LOCAL	
OPH77	34LAE0201 17/09/2018	Cuisine	
ELEMENT	DESCRIPTIF DU LABORATOIRE	DATE DE PRELEVEMENT	NOM DE L'OPERATEUR
Enduit béton	Enduit gris en vrac + peintures multiples non séparable	17/09/2018	JULIEN Mickaël
LOCALISATION		RESULTAT	
Mur A		Amiante non détecté

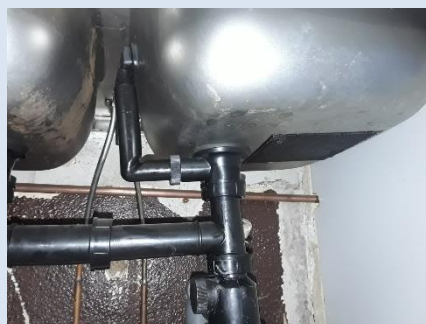
PRELEVEMENT : 34LAE0201P011

NOM DU CLIENT	NUMERO DU DOSSIER	PIECE OU LOCAL	
OPH77	34LAE0201 17/09/2018	Cuisine	
ELEMENT	DESCRIPTIF DU LABORATOIRE	DATE DE PRELEVEMENT	NOM DE L'OPERATEUR
Revêtement bitumineux	Tampon bitumineux noir	17/09/2018	JULIEN Mickaël
LOCALISATION		RESULTAT	
Sous évier		Amiante non détecté

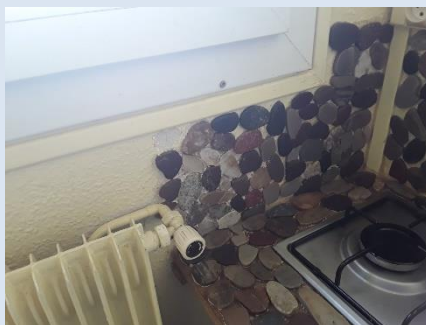
PRELEVEMENT : 34LAE0201P012			
NOM DU CLIENT	NUMERO DU DOSSIER	PIECE OU LOCAL	
OPH77	34LAE0201 17/09/2018	Cuisine	
ELEMENT	DESCRIPTIF DU LABORATOIRE	DATE DE PRELEVEMENT	NOM DE L'OPERATEUR
Colle faïence	Colle polymère beige avec couche en toile non séparable + colle beige + peintures multiples non séparable + couche plâtreuse grise non séparable + carrelage	17/09/2018	JULIEN Mickaël
LOCALISATION		RESULTAT	
Mur B		Amiante non détecté	
EMPLACEMENT
