Rapport de mission de repérage des matériaux et produits contenant de l'amiante avant réalisation de travaux

42 RUE DES FONTAINES ESC 5

77370 NANGIS

Rapport N° : 34LAE0202

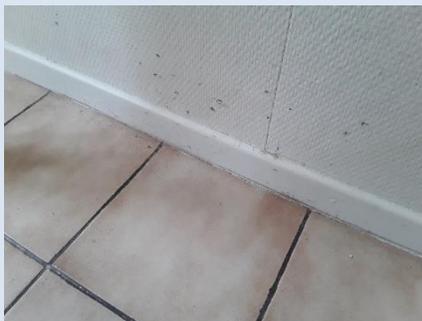
PRELEVEMENT : 34LAE0202P001			
NOM DU CLIENT	NUMERO DU DOSSIER		PIECE OU LOCAL
OPH77	34LAE0202 10/11/2017		Cuisine
ELEMENT	DESCRIPTIF DU LABORATOIRE	DATE DE PRELEVEMENT	NOM DE L'OPERATEUR
Enduit / Peinture béton	Enduit gris en vrac + peinture en faible quantité non séparable	10/11/2017	BEDEL Gaetan
LOCALISATION		RESULTAT	
Mur C		Amiante non détecté

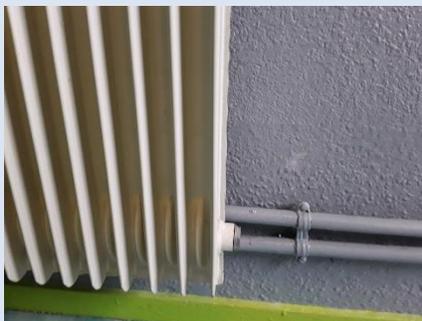
PRELEVEMENT : 34LAE0202P002			
NOM DU CLIENT	NUMERO DU DOSSIER		PIECE OU LOCAL
OPH77	34LAE0202 10/11/2017		Salle de bains
ELEMENT	DESCRIPTIF DU LABORATOIRE	DATE DE PRELEVEMENT	NOM DE L'OPERATEUR
Enduit / Peinture béton	Enduit plâtreux blanc en vrac + peintures multiples non séparable	10/11/2017	BEDEL Gaetan
LOCALISATION		RESULTAT	
Mur A		Amiante non détecté

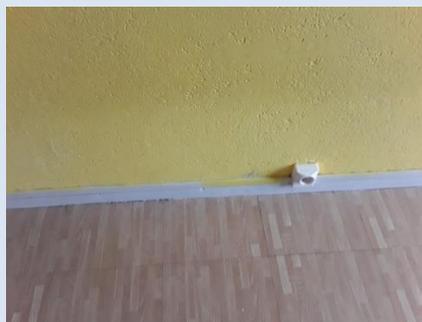
PRELEVEMENT : 34LAE0202P003			
NOM DU CLIENT	NUMERO DU DOSSIER	PIECE OU LOCAL	
OPH77	34LAE0202 10/11/2017	Chambre 3	
ELEMENT	DESCRIPTIF DU LABORATOIRE	DATE DE PRELEVEMENT	NOM DE L'OPERATEUR
Enduit / Peinture béton	Enduit blanc en vrac hétérogène + peinture non séparable	10/11/2017	BEDEL Gaetan
LOCALISATION		RESULTAT	
Mur A		Amiante non détecté

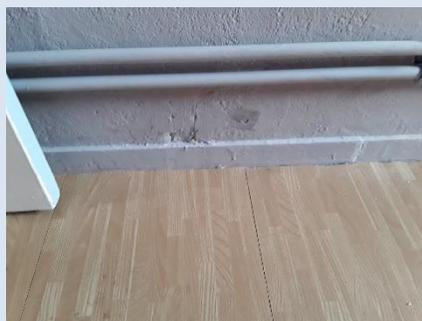
PRELEVEMENT : 34LAE0202P004			
NOM DU CLIENT	NUMERO DU DOSSIER	PIECE OU LOCAL	
OPH77	34LAE0202 10/11/2017	Chambre 2	
ELEMENT	DESCRIPTIF DU LABORATOIRE	DATE DE PRELEVEMENT	NOM DE L'OPERATEUR
Enduit / Peinture	Enduit gris en vrac hétérogène + peinture non séparable	10/11/2017	BEDEL Gaetan
LOCALISATION		RESULTAT	
Mur A		Amiante non détecté

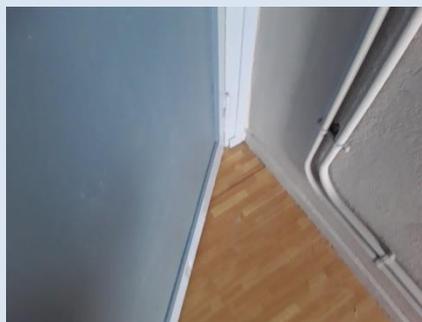
PRELEVEMENT : 34LAE0202P005			
NOM DU CLIENT	NUMERO DU DOSSIER	PIECE OU LOCAL	
OPH77	34LAE0202 10/11/2017	Chambre 2	
ELEMENT	DESCRIPTIF DU LABORATOIRE	DATE DE PRELEVEMENT	NOM DE L'OPERATEUR
Dalle de sol	Revêtement cassant beige + matériau compact gris hétérogène	10/11/2017	BEDEL Gaetan
LOCALISATION		RESULTAT	
Sols		Fr1:Amiante non détecté

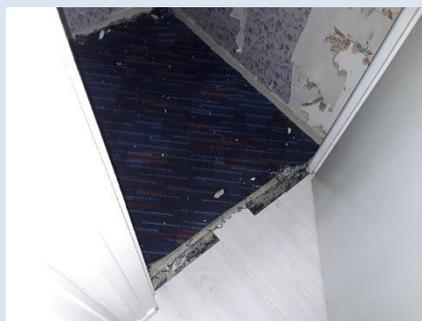
PRELEVEMENT : 34LAE0202P006			
NOM DU CLIENT	NUMERO DU DOSSIER	PIECE OU LOCAL	
OPH77	34LAE0202 10/11/2017	Cellier	
ELEMENT	DESCRIPTIF DU LABORATOIRE	DATE DE PRELEVEMENT	NOM DE L'OPERATEUR
Moquette	Moquette bleue avec couche en mousse + colle polymère jaune non séparable	10/11/2017	BEDEL Gaetan
LOCALISATION		RESULTAT	
Sol		Amiante non détecté

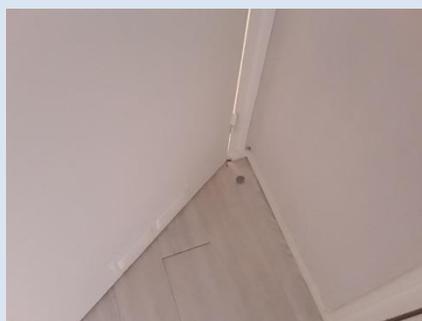
PRELEVEMENT : 34LAE0202P007			
NOM DU CLIENT	NUMERO DU DOSSIER	PIECE OU LOCAL	
OPH77	34LAE0202 10/11/2017	Couloir	
ELEMENT	DESCRIPTIF DU LABORATOIRE	DATE DE PRELEVEMENT	NOM DE L'OPERATEUR
Dalle de sol	Revêtement cassant beige + matériau compact gris hétérogène	10/11/2017	BEDEL Gaetan
LOCALISATION		RESULTAT	
Sols		Fr1:Amiante non détecté

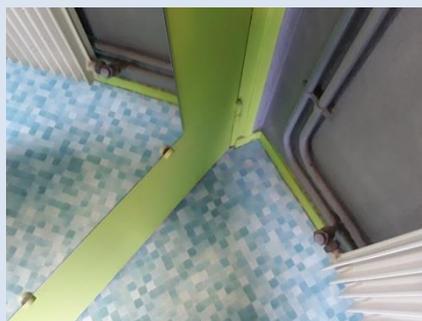
PRELEVEMENT : 34LAE0202P008			
NOM DU CLIENT	NUMERO DU DOSSIER	PIECE OU LOCAL	
OPH77	34LAE0202 10/11/2017	Salle de bains	
ELEMENT	DESCRIPTIF DU LABORATOIRE	DATE DE PRELEVEMENT	NOM DE L'OPERATEUR
Revêtement souple	Revêtement souple bleu	10/11/2017	BEDEL Gaetan
LOCALISATION		RESULTAT	
Sol		Fr1:Amiante non détecté

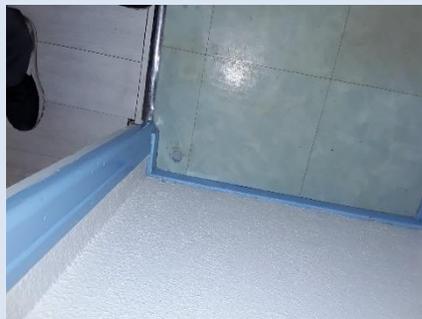
PRELEVEMENT : 34LAE0202P009			
NOM DU CLIENT	NUMERO DU DOSSIER	PIECE OU LOCAL	
OPH77	34LAE0202 10/11/2017	WC	
ELEMENT	DESCRIPTIF DU LABORATOIRE	DATE DE PRELEVEMENT	NOM DE L'OPERATEUR
Dalle de sol	Revêtement souple vert	10/11/2017	BEDEL Gaetan
LOCALISATION		RESULTAT	
Sol		Fr1:Amiante non détecté

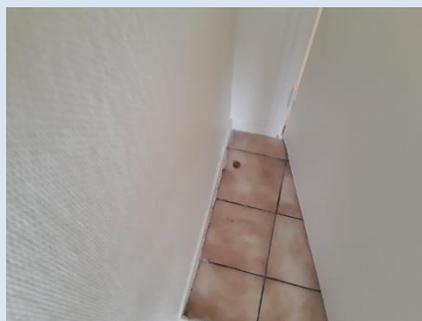
PIECE	ETAGE	ELEMENTS	DESCRIPTIF LABORATOIRE	REPERAGE	Echantillon	METHODE	ETAT	RESULTAT
			en vrac non séparable					
Cuisine		Carrelage	Colle bitumineuse noire	Sol	34LAE0202P010	ZSO	BON ETAT	Fr2:Amiante détecté (Chrysotile)

Cuisine		Carrelage	Colle bitumineuse noire	34LAE0202P010	Sol	BON ETAT	Fr2:Amiante détecté (Chrysotile)

PRELEVEMENT : 34LAE0202P010			
NOM DU CLIENT	NUMERO DU DOSSIER	PIECE OU LOCAL	
OPH77	34LAE0202 10/11/2017	Cuisine	
ELEMENT	DESCRIPTIF DU LABORATOIRE	DATE DE PRELEVEMENT	NOM DE L'OPERATEUR
Carrelage	Dalle dure cassante beige + ragréage gris non séparable + colle grise non séparable + matériau gris en vrac non séparable	10/11/2017	BEDEL Gaetan
LOCALISATION		RESULTAT	
Sol		Fr1:Amiante détecté (Chrysotile)
