Rapport de mission de repérage des matériaux et produits contenant de l'amiante avant réalisation de travaux

42 RUE DES FONTAINES ESC 6 LGT 2

77370 NANGIS

RAPPORT N° :	34LAF0202	Laboratoire d'Analyses :	ITGA
Repérage réalisé le :	12/01/2018	Adresse laboratoire :	3 RUE ARMAND HERPIN LACROIX - CS 46537 35065 RENNES CEDEX
Accompagnateur :		Numéro d'accréditation :	1-5967
Par :	Gaetan BEDEL	Organisme d'assurance professionnelle :	ALLIANZ
N° certificat :	CPDI3869	Adresse assurance :	Direction Opérations Entreprises 5C Esplanade Charles de Gaulle 33081 BORDEAUX CEDEX
Date d'obtention :	22/04/2016	N° de contrat d'assurance :	55832566
Organisme certificateur	I.CERT PARC EDONIA - BAT G - RUE DE LA TERRE VICTORIA - 35760 SAINT GREGOIRE	Date de validité :	31/12/2018

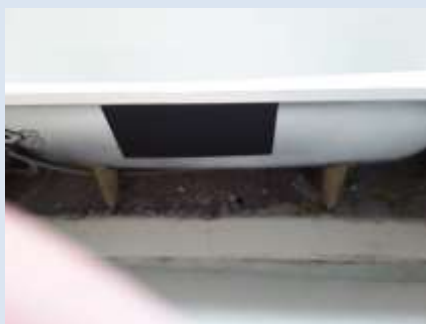
PRELEVEMENT : 34LAF0202P001			
NOM DU CLIENT	NUMERO DU DOSSIER		PIECE OU LOCAL
OPH77	34LAF0202 12/01/2018		Salle de bains
ELEMENT	DESCRIPTIF DU LABORATOIRE	DATE DE PRELEVEMENT	NOM DE L'OPERATEUR
Revêtement bitumineux	Tampon bitumineux noir	12/01/2018	BEDEL Gaetan
LOCALISATION		RESULTAT	
Sous baignoire		Amiante non détecté

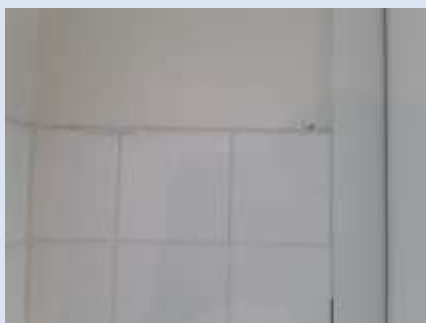
PRELEVEMENT : 34LAF0202P002			
NOM DU CLIENT	NUMERO DU DOSSIER		PIECE OU LOCAL
OPH77	34LAF0202 12/01/2018		Salle de bains
ELEMENT	DESCRIPTIF DU LABORATOIRE	DATE DE PRELEVEMENT	NOM DE L'OPERATEUR
Enduit / Peinture béton	Enduit plâtreux blanc en vrac + peinture non séparable	12/01/2018	BEDEL Gaetan
LOCALISATION		RESULTAT	
Mur B		Amiante non détecté

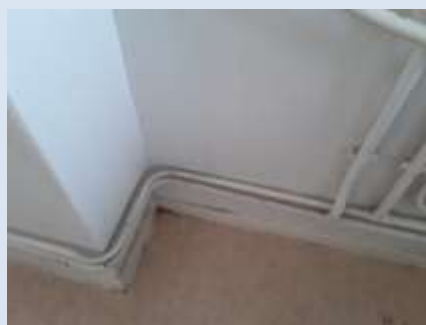
PRELEVEMENT : 34LAF0202P003			
NOM DU CLIENT	NUMERO DU DOSSIER	PIECE OU LOCAL	
OPH77	34LAF0202 12/01/2018	Cuisine	
ELEMENT	DESCRIPTIF DU LABORATOIRE	DATE DE PRELEVEMENT	NOM DE L'OPERATEUR
Enduit / Peinture	Enduit plâtreux blanc en faible quantité + peintures multiples en vrac non séparable + toile fibreuse blanche en faible quantité non séparable	12/01/2018	BEDEL Gaetan
LOCALISATION		RESULTAT	
Mur A		Amiante non détecté

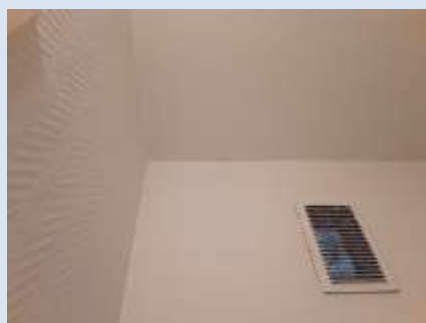
PRELEVEMENT : 34LAF0202P004			
NOM DU CLIENT	NUMERO DU DOSSIER	PIECE OU LOCAL	
OPH77	34LAF0202 12/01/2018	WC	
ELEMENT	DESCRIPTIF DU LABORATOIRE	DATE DE PRELEVEMENT	NOM DE L'OPERATEUR
Enduit / Peinture béton	Enduit plâtreux blanc en vrac + peintures multiples non séparable	12/01/2018	BEDEL Gaetan
LOCALISATION		RESULTAT	
Plafonds		Amiante non détecté

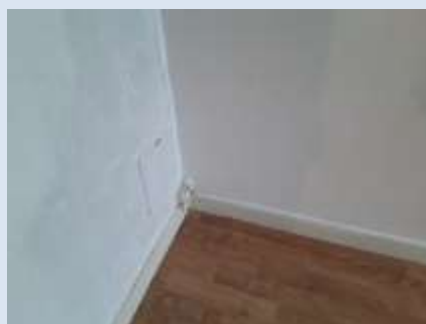
PRELEVEMENT : 34LAF0202P005			
NOM DU CLIENT	NUMERO DU DOSSIER	PIECE OU LOCAL	
OPH77	34LAF0202 12/01/2018	Chambre 3	
ELEMENT	DESCRIPTIF DU LABORATOIRE	DATE DE PRELEVEMENT	NOM DE L'OPERATEUR
Enduit / Peinture béton	Enduit plâtreux blanc en vrac + peintures multiples non séparable	12/01/2018	BEDEL Gaetan
LOCALISATION		RESULTAT	
Mur A		Amiante non détecté

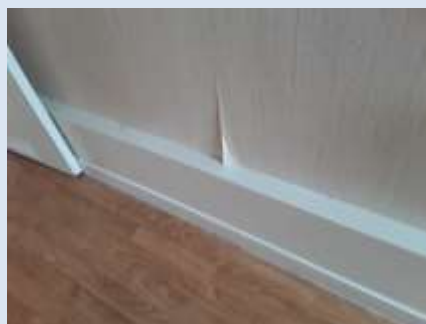
PRELEVEMENT : 34LAF0202P006			
NOM DU CLIENT	NUMERO DU DOSSIER	PIECE OU LOCAL	
OPH77	34LAF0202 12/01/2018	Chambre 2	
ELEMENT	DESCRIPTIF DU LABORATOIRE	DATE DE PRELEVEMENT	NOM DE L'OPERATEUR
Enduit / Peinture	Enduit plâtreux blanc en vrac + peintures multiples non séparable	12/01/2018	BEDEL Gaetan
LOCALISATION		RESULTAT	
Mur A		Amiante non détecté

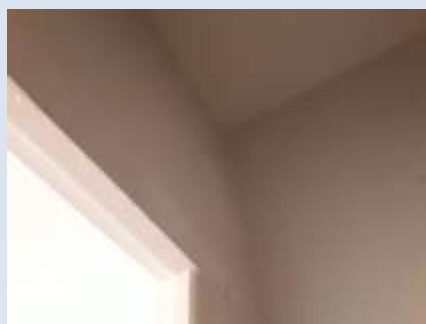
PRELEVEMENT : 34LAF0202P007

NOM DU CLIENT	NUMERO DU DOSSIER	PIECE OU LOCAL	
OPH77	34LAF0202 12/01/2018	Cellier	
ELEMENT	DESCRIPTIF DU LABORATOIRE	DATE DE PRELEVEMENT	NOM DE L'OPERATEUR
Enduit / Peinture béton	Enduit plâtreux blanc en vrac + peintures multiples non séparable	12/01/2018	BEDEL Gaetan
LOCALISATION		RESULTAT	
Plafonds		Amiante non détecté

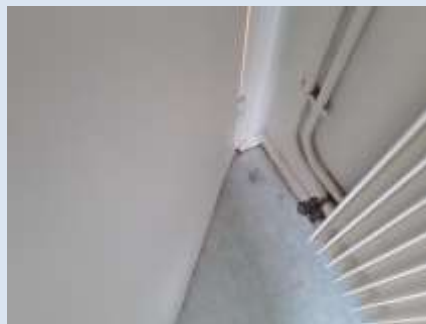
PRELEVEMENT : 34LAF0202P009

NOM DU CLIENT	NUMERO DU DOSSIER	PIECE OU LOCAL	
OPH77	34LAF0202 12/01/2018	Salle de bains	
ELEMENT	DESCRIPTIF DU LABORATOIRE	DATE DE PRELEVEMENT	NOM DE L'OPERATEUR
Revêtement souple	Revêtement souple gris	12/01/2018	BEDEL Gaetan
LOCALISATION		RESULTAT	
Sols		Fr1:Amiante non détecté

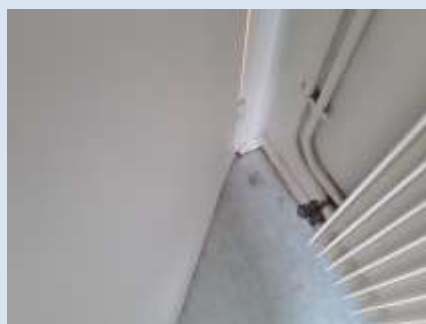
PRELEVEMENT : 34LAF0202P009

NOM DU CLIENT	NUMERO DU DOSSIER	PIECE OU LOCAL	
OPH77	34LAF0202 12/01/2018	Salle de bains	
ELEMENT	DESCRIPTIF DU LABORATOIRE	DATE DE PRELEVEMENT	NOM DE L'OPERATEUR
Revêtement souple	Colle polymère jaune non séparable + colle bitumineuse noire en vrac	12/01/2018	BEDEL Gaetan
LOCALISATION		RESULTAT	
Sols		Fr2:Amiante détecté (Chrysotile)

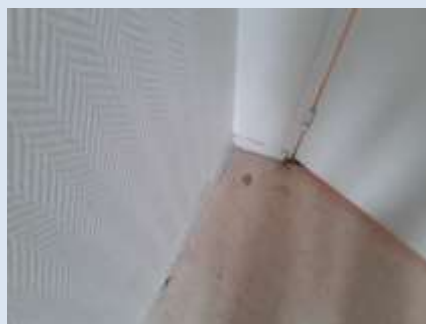
PRELEVEMENT : 34LAF0202P010

NOM DU CLIENT	NUMERO DU DOSSIER	PIECE OU LOCAL	
OPH77	34LAF0202 12/01/2018	Cuisine	
ELEMENT	DESCRIPTIF DU LABORATOIRE	DATE DE PRELEVEMENT	NOM DE L'OPERATEUR
Revêtement souple	Revêtement souple beige	12/01/2018	BEDEL Gaetan
LOCALISATION		RESULTAT	
Sol		Fr1:Amiante non détecté

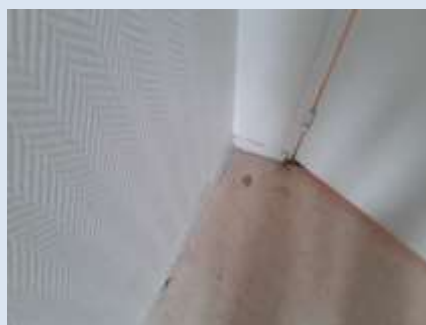
PRELEVEMENT : 34LAF0202P010

NOM DU CLIENT	NUMERO DU DOSSIER	PIECE OU LOCAL	
OPH77	34LAF0202 12/01/2018	Cuisine	
ELEMENT	DESCRIPTIF DU LABORATOIRE	DATE DE PRELEVEMENT	NOM DE L'OPERATEUR
Revêtement souple	Colle polymère jaune non séparable + colle bitumineuse noire + ragréage gris en faible quantité en vrac non séparable + peinture non séparable	12/01/2018	BEDEL Gaetan
LOCALISATION		RESULTAT	
Sol		Fr2:Amiante détecté (Chrysotile)

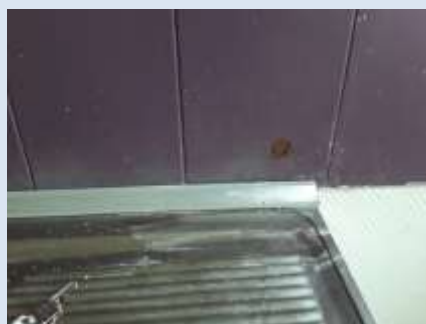
PRELEVEMENT : 34LAF0202P011

NOM DU CLIENT	NUMERO DU DOSSIER	PIECE OU LOCAL	
OPH77	34LAF0202 12/01/2018	Cuisine	
ELEMENT	DESCRIPTIF DU LABORATOIRE	DATE DE PRELEVEMENT	NOM DE L'OPERATEUR
Faïence 1	Colle beige + peinture non séparable + couche plâtreuse blanche non séparable + matériau gris en vrac non séparable + carrelage	12/01/2018	BEDEL Gaetan
LOCALISATION		RESULTAT	
Mur A		Amiante non détecté

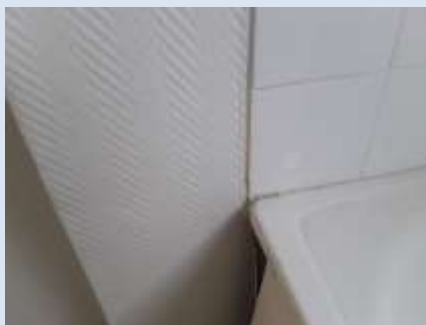
PRELEVEMENT : 34LAF0202P012			
NOM DU CLIENT	NUMERO DU DOSSIER		PIECE OU LOCAL
OPH77	34LAF0202 12/01/2018		Salle de bains
ELEMENT	DESCRIPTIF DU LABORATOIRE	DATE DE PRELEVEMENT	NOM DE L'OPERATEUR
Faïence 2	Colle beige + matériau compact gris non séparable + carrelage	12/01/2018	BEDEL Gaetan
LOCALISATION		RESULTAT	
Mur A		Amiante non détecté	
EMPLACEMENT
