## Rapport de mission de repérage des matériaux et produits contenant de l'amiante avant réalisation de travaux

42 RUE DES FONTAINES ESC 8

77370 NANGIS

RAPPORT N° :	34LAH0202	Laboratoire d'Analyses :	ITGA
Repérage réalisé le :	02/10/2018	Adresse laboratoire :	3 RUE ARMAND HERPIN LACROIX - CS 46537 35065 RENNES CEDEX
Accompagnateur :		Numéro d'accréditation :	1-5967
Par :	Mickaël JULIEN	Organisme d'assurance professionnelle :	AXA France
N° certificat :	CPDI 4129	Adresse assurance :	313 Terrasses de l'Arche 92727 NANTERRE CEDEX
Date d'obtention :	01/01/2017	N° de contrat d'assurance :	10063271004
Organisme certificateur	I.CERT Parc Edonia - Bâtiment G - Rue de la Terre Victoria - 35760 SAINT-GREGOIRE	Date de validité :	31/12/2018

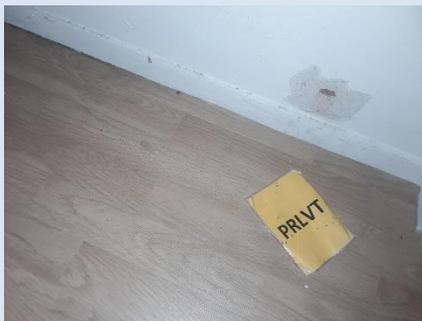
PRELEVEMENT : 34LAH0202P001			
NOM DU CLIENT	NUMERO DU DOSSIER	PIECE OU LOCAL	
OPH77	34LAH0202 02/10/2018	Débarras	
ELEMENT	DESCRIPTIF DU LABORATOIRE	DATE DE PRELEVEMENT	NOM DE L'OPERATEUR
Enduit ciment	Enduit beige en vrac non séparable + peinture non séparable	02/10/2018	JULIEN Mickaël
LOCALISATION		RESULTAT	
Mur C		Amiante non détecté

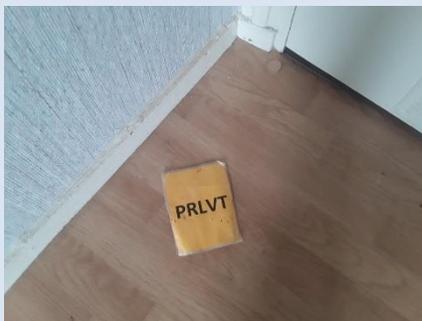
PRELEVEMENT : 34LAH0202P002			
NOM DU CLIENT	NUMERO DU DOSSIER	PIECE OU LOCAL	
OPH77	34LAH0202 02/10/2018	Chambre 3	
ELEMENT	DESCRIPTIF DU LABORATOIRE	DATE DE PRELEVEMENT	NOM DE L'OPERATEUR
Revêtement souple	Dalle dure cassante noire + revêtement souple beige non séparable	02/10/2018	JULIEN Mickaël
LOCALISATION		RESULTAT	
Sol		Fr1:Amiante détecté (Chrysotile)

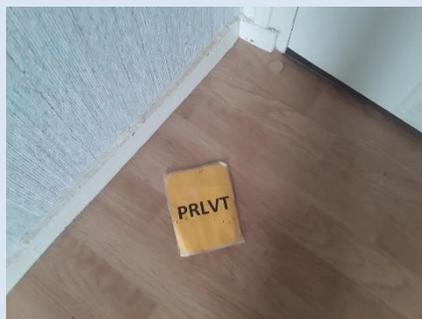
PRELEVEMENT : 34LAH0202P002			
NOM DU CLIENT	NUMERO DU DOSSIER	PIECE OU LOCAL	
OPH77	34LAH0202 02/10/2018	Chambre 3	
ELEMENT	DESCRIPTIF DU LABORATOIRE	DATE DE PRELEVEMENT	NOM DE L'OPERATEUR
Revêtement souple	Colle bitumineuse noire + colle polymère jaune non séparable + ragréage gris non séparable	02/10/2018	JULIEN Mickaël
LOCALISATION		RESULTAT	
Sol		Fr2:Amiante détecté (Chrysotile)

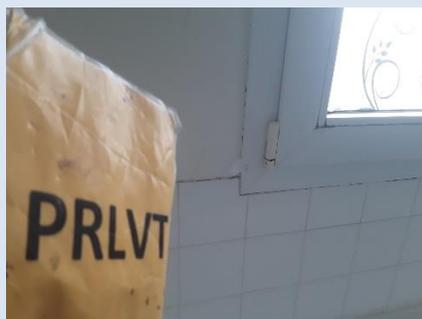
PRELEVEMENT : 34LAH0202P004			
NOM DU CLIENT	NUMERO DU DOSSIER	PIECE OU LOCAL	
OPH77	34LAH0202 02/10/2018	Salle de bains	
ELEMENT	DESCRIPTIF DU LABORATOIRE	DATE DE PRELEVEMENT	NOM DE L'OPERATEUR
Enduit / Peinture plaque de plâtre	Enduit plâtreux blanc en vrac non séparable + toile fibreuse blanche non séparable + peintures multiples non séparable	02/10/2018	JULIEN Mickaël
LOCALISATION		RESULTAT	
Mur B		Amiante non détecté

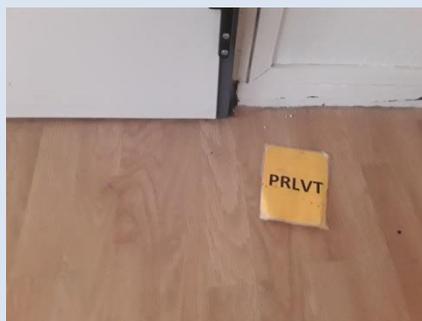
**PRELEVEMENT : 34LAH0202P006**

NOM DU CLIENT	NUMERO DU DOSSIER	PIECE OU LOCAL	
OPH77	34LAH0202 02/10/2018	Entrée	
ELEMENT	DESCRIPTIF DU LABORATOIRE	DATE DE PRELEVEMENT	NOM DE L'OPERATEUR
Enduit béton	Enduit plâtreux blanc en vrac non séparable + toile fibreuse blanche non séparable + peintures multiples non séparable	02/10/2018	JULIEN Mickaël
LOCALISATION		RESULTAT	
Mur F		Amiante non détecté

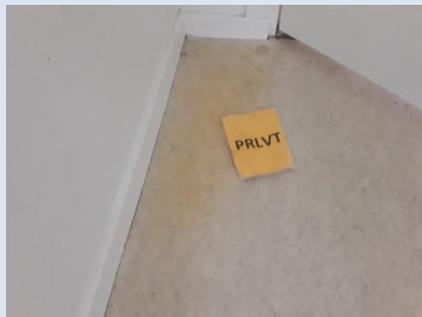
PRELEVEMENT : 34LAH0202P008			
NOM DU CLIENT	NUMERO DU DOSSIER	PIECE OU LOCAL	
OPH77	34LAH0202 02/10/2018	Cuisine	
ELEMENT	DESCRIPTIF DU LABORATOIRE	DATE DE PRELEVEMENT	NOM DE L'OPERATEUR
Revêtement souple	Dalle dure cassante beige	02/10/2018	JULIEN Mickaël
LOCALISATION		RESULTAT	
Sol		Fr1:Amiante détecté (Chrysotile)

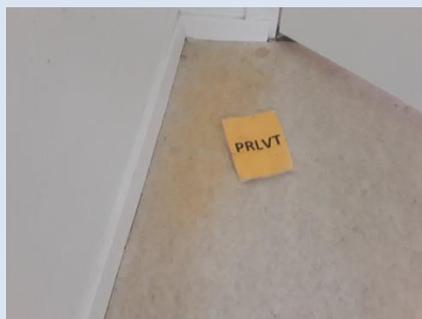
PRELEVEMENT : 34LAH0202P008			
NOM DU CLIENT	NUMERO DU DOSSIER	PIECE OU LOCAL	
OPH77	34LAH0202 02/10/2018	Cuisine	
ELEMENT	DESCRIPTIF DU LABORATOIRE	DATE DE PRELEVEMENT	NOM DE L'OPERATEUR
Revêtement souple	Colle bitumineuse noire + colle polymère jaune non séparable + ragréage gris en vrac non séparable	02/10/2018	JULIEN Mickaël
LOCALISATION		RESULTAT	
Sol		Fr2:Amiante détecté (Chrysotile)

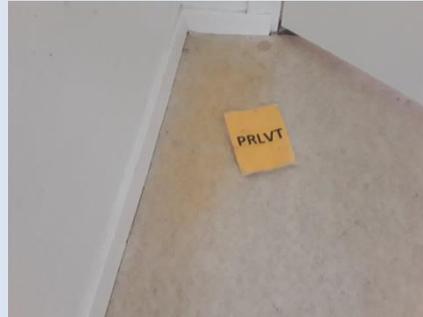
PRELEVEMENT : 34LAH0202P008			
NOM DU CLIENT	NUMERO DU DOSSIER	PIECE OU LOCAL	
OPH77	34LAH0202 02/10/2018	Cuisine	
ELEMENT	DESCRIPTIF DU LABORATOIRE	DATE DE PRELEVEMENT	NOM DE L'OPERATEUR
Revêtement souple	Revêtement souple beige	02/10/2018	JULIEN Mickaël
LOCALISATION		RESULTAT	
Sol		Fr3:Amiante non détecté
