Rapport de mission de repérage des matériaux et produits contenant de l'amiante avant réalisation de travaux

Référence : RAAT_34LAA0001

Adresse : 42 rue Des Fontaines 77370 NANGIS

Numéro de lot : 34LAA0001

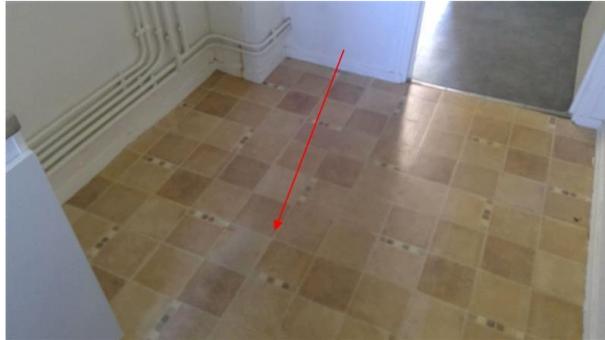
PRELEVEMENT : P001

Nom du client	Numéro de dossier	Localisation
HABITAT 77 OPH DE SEINE DE MARNE	RAAT_34LAA0001	RDC - Cuisine Plancher - Sol
Nom de l'opérateur	Date de prélèvement	Matériau
MARTIN Olivier	02/09/2021	Ragréage / colle - Linoleum
Résultat amiante		
Présence d'amiante (Fibres d'amiante de type chrysotile)

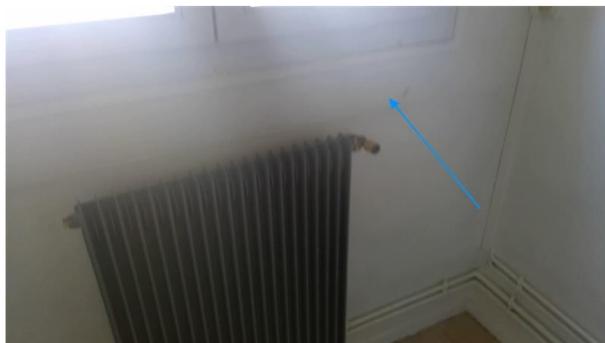
PRELEVEMENT : P002

Nom du client	Numéro de dossier	Localisation
HABITAT 77 OPH DE SEINE DE MARNE	RAAT_34LAA0001	RDC - Cuisine Mur façade - C
Nom de l'opérateur	Date de prélèvement	Matériau
MARTIN Olivier	02/09/2021	Béton / Enduit / Plâtre - Peinture
Résultat amiante		
absence d'amiante

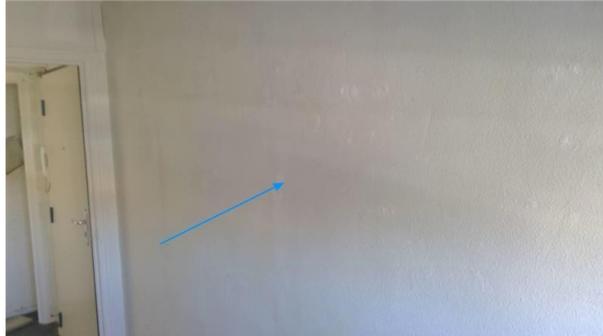
PRELEVEMENT : P003

Nom du client	Numéro de dossier	Localisation
HABITAT 77 OPH DE SEINE DE MARNE	RAAT_34LAA0001	RDC - Cuisine Mur - B
Nom de l'opérateur	Date de prélèvement	Matériau
MARTIN Olivier	02/09/2021	Béton / Enduit / Plâtre - Peinture
Résultat amiante		
absence d'amiante

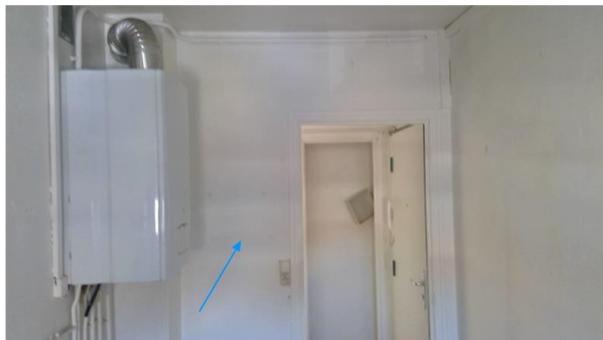
PRELEVEMENT : P004

Nom du client	Numéro de dossier	Localisation
HABITAT 77 OPH DE SEINE DE MARNE	RAAT_34LAA0001	RDC - Cuisine Cloisons - A, D
Nom de l'opérateur	Date de prélèvement	Matériau
MARTIN Olivier	02/09/2021	Enduit / Plâtre - Peinture
Résultat amiante		
absence d'amiante

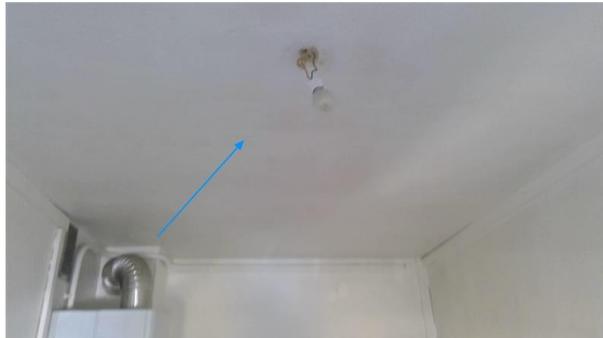
PRELEVEMENT : P005

Nom du client	Numéro de dossier	Localisation
HABITAT 77 OPH DE SEINE DE MARNE	RAAT_34LAA0001	RDC - Cuisine Plafond - Plafond
Nom de l'opérateur	Date de prélèvement	Matériau
MARTIN Olivier	02/09/2021	Enduit / Plâtre - Peinture
Résultat amiante		
absence d'amiante

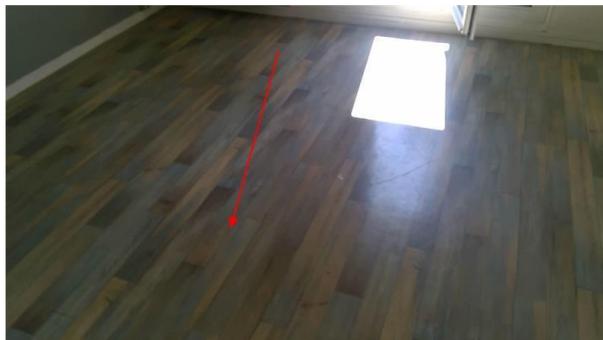
PRELEVEMENT : P006

Nom du client	Numéro de dossier	Localisation
HABITAT 77 OPH DE SEINE DE MARNE	RAAT_34LAA0001	RDC - Séjour Plancher - Sol
Nom de l'opérateur	Date de prélèvement	Matériau
MARTIN Olivier	02/09/2021	Ragréage / colle - Linoleum
Résultat amiante		
Présence d'amiante (Fibres d'amiante de type chrysotile)

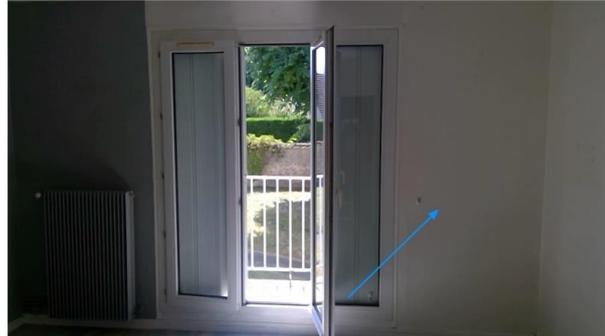
PRELEVEMENT : P007

Nom du client	Numéro de dossier	Localisation
HABITAT 77 OPH DE SEINE DE MARNE	RAAT_34LAA0001	RDC - Séjour Mur façade - C
Nom de l'opérateur	Date de prélèvement	Matériau
MARTIN Olivier	02/09/2021	Béton / Enduit / Plâtre - Peinture
Résultat amiante		
absence d'amiante

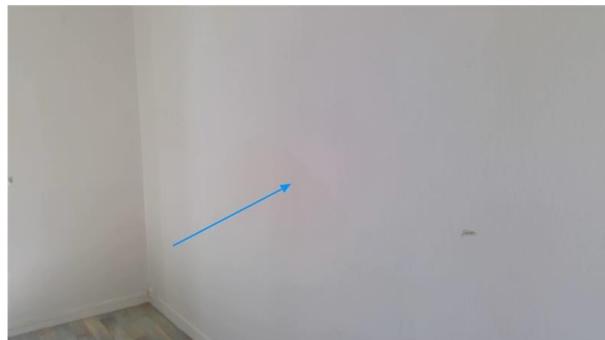
PRELEVEMENT : P008

Nom du client	Numéro de dossier	Localisation
HABITAT 77 OPH DE SEINE DE MARNE	RAAT_34LAA0001	RDC - Séjour Mur - D
Nom de l'opérateur	Date de prélèvement	Matériau
MARTIN Olivier	02/09/2021	Béton / Enduit / Plâtre - Peinture
Résultat amiante		
absence d'amiante

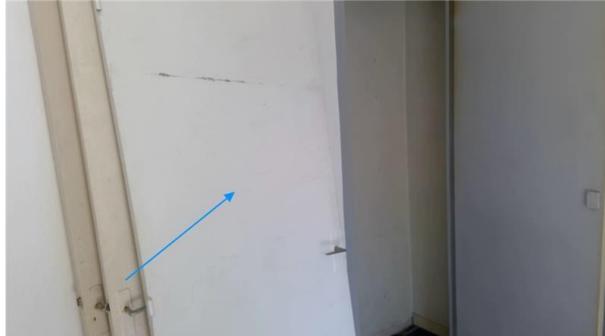
PRELEVEMENT : P009

Nom du client	Numéro de dossier	Localisation
HABITAT 77 OPH DE SEINE DE MARNE	RAAT_34LAA0001	RDC - Séjour Cloisons - A, B
Nom de l'opérateur	Date de prélèvement	Matériau
MARTIN Olivier	02/09/2021	Enduit / Plâtre - Peinture
Résultat amiante		
absence d'amiante

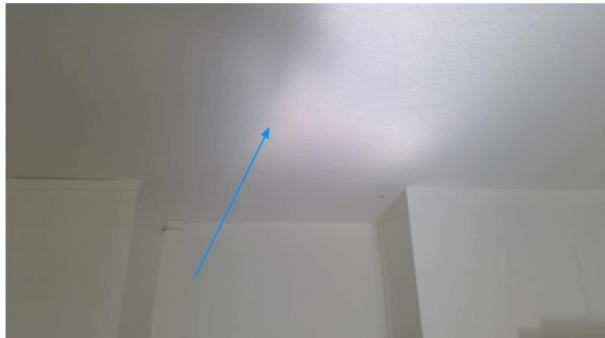
PRELEVEMENT : P010

Nom du client	Numéro de dossier	Localisation
HABITAT 77 OPH DE SEINE DE MARNE	RAAT_34LAA0001	RDC - Séjour Plafond - Plafond
Nom de l'opérateur	Date de prélèvement	Matériau
MARTIN Olivier	02/09/2021	Enduit / Plâtre - Peinture
Résultat amiante		
absence d'amiante

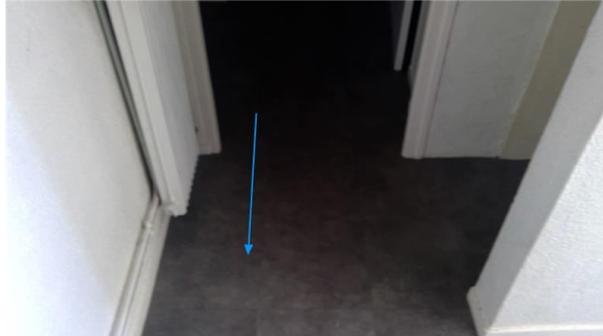
PRELEVEMENT : P011

Nom du client	Numéro de dossier	Localisation
HABITAT 77 OPH DE SEINE DE MARNE	RAAT_34LAA0001	RDC - Entrée Plancher - Sol
Nom de l'opérateur	Date de prélèvement	Matériau
MARTIN Olivier	02/09/2021	Ragréage / colle - Dalles de sol
Résultat amiante		
absence d'amiante

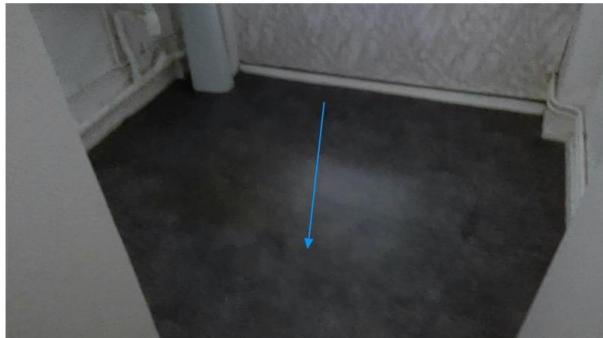
PRELEVEMENT : P012

Nom du client	Numéro de dossier	Localisation
HABITAT 77 OPH DE SEINE DE MARNE	RAAT_34LAA0001	RDC - Salle de Bains Plancher - Sol
Nom de l'opérateur	Date de prélèvement	Matériau
MARTIN Olivier	02/09/2021	Ragréage / colle - Linoleum
Résultat amiante		
absence d'amiante
