Rapport de mission de repérage des matériaux et produits contenant de l'amiante avant réalisation de travaux

Référence : RAAT_34LAC0201

Le 02/09/2021

Adresse : 42 rue Des Fontaines 77370 NANGIS

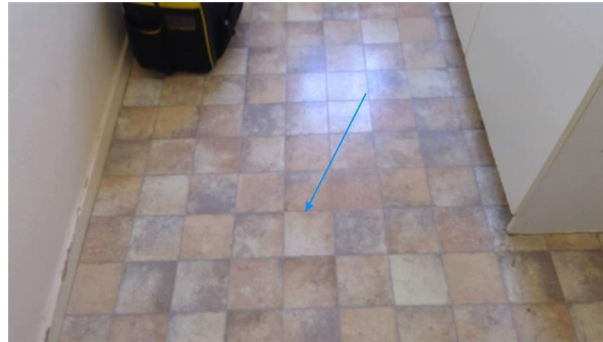
PRELEVEMENT : P001

Nom du client	Numéro de dossier	Localisation
HABITAT 77 OPH DE SEINE DE MARNE	RAAT_34LAC0201	RDC - Cuisine Plancher - Sol
Nom de l'opérateur	Date de prélèvement	Matériau
MARTIN Olivier	02/09/2021	Ragréage / colle - Linoleum
Résultat amiante		
absence d'amiante

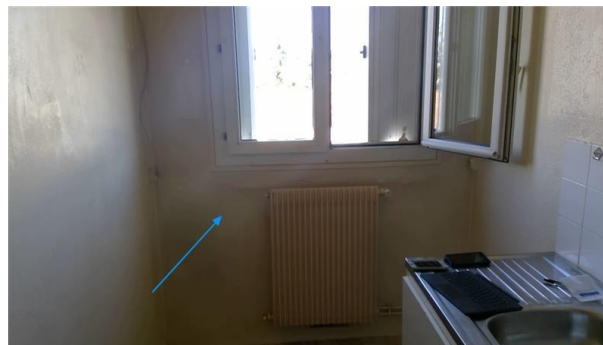
PRELEVEMENT : P002

Nom du client	Numéro de dossier	Localisation
HABITAT 77 OPH DE SEINE DE MARNE	RAAT_34LAC0201	RDC - Cuisine Mur façade - C
Nom de l'opérateur	Date de prélèvement	Matériau
MARTIN Olivier	02/09/2021	Béton / Enduit / Plâtre - Peinture
Résultat amiante		
absence d'amiante

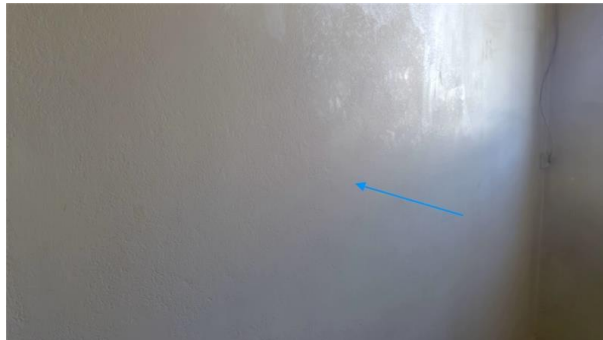
PRELEVEMENT : P003

Nom du client	Numéro de dossier	Localisation
HABITAT 77 OPH DE SEINE DE MARNE	RAAT_34LAC0201	RDC - Cuisine Mur - B
Nom de l'opérateur	Date de prélèvement	Matériau
MARTIN Olivier	02/09/2021	Béton / Enduit / Plâtre - Peinture
Résultat amiante		
absence d'amiante

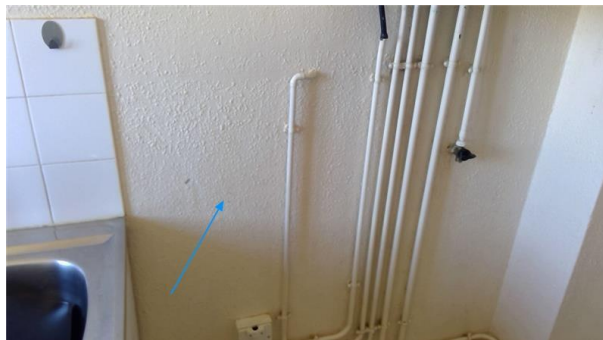
PRELEVEMENT : P004

Nom du client	Numéro de dossier	Localisation
HABITAT 77 OPH DE SEINE DE MARNE	RAAT_34LAC0201	RDC - Cuisine Cloisons - A, D
Nom de l'opérateur	Date de prélèvement	Matériau
MARTIN Olivier	02/09/2021	Enduit / Plâtre - Peinture
Résultat amiante		
absence d'amiante

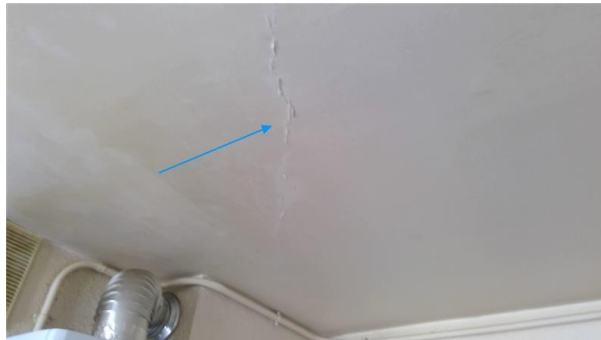
PRELEVEMENT : P005

Nom du client	Numéro de dossier	Localisation
HABITAT 77 OPH DE SEINE DE MARNE	RAAT_34LAC0201	RDC - Cuisine Plafond - Plafond
Nom de l'opérateur	Date de prélèvement	Matériau
MARTIN Olivier	02/09/2021	Enduit / Plâtre - Peinture
Résultat amiante		
absence d'amiante

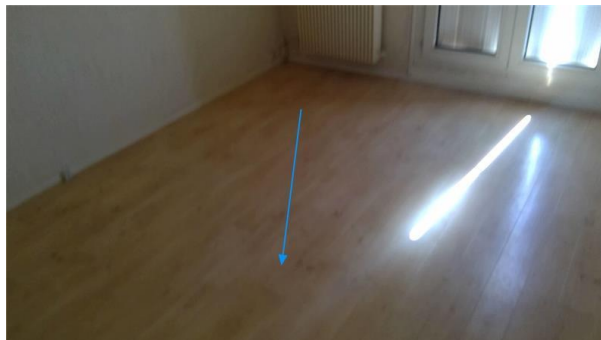
PRELEVEMENT : P006

Nom du client	Numéro de dossier	Localisation
HABITAT 77 OPH DE SEINE DE MARNE	RAAT_34LAC0201	RDC - Séjour Plancher - Sol
Nom de l'opérateur	Date de prélèvement	Matériau
MARTIN Olivier	02/09/2021	Ragréage / colle - Linoleum
Résultat amiante		
absence d'amiante

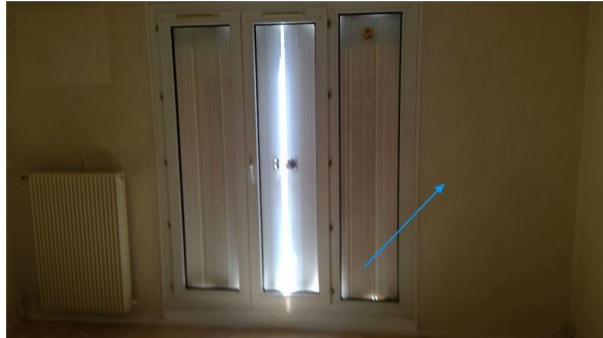
PRELEVEMENT : P007

Nom du client	Numéro de dossier	Localisation
HABITAT 77 OPH DE SEINE DE MARNE	RAAT_34LAC0201	RDC - Séjour Mur façade - C
Nom de l'opérateur	Date de prélèvement	Matériau
MARTIN Olivier	02/09/2021	Béton / Enduit / Plâtre - Peinture
Résultat amiante		
absence d'amiante

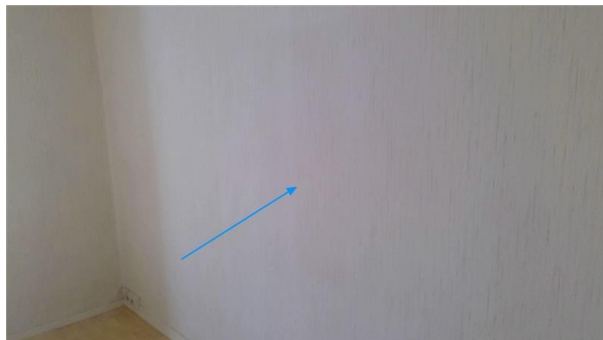
PRELEVEMENT : P008

Nom du client	Numéro de dossier	Localisation
HABITAT 77 OPH DE SEINE DE MARNE	RAAT_34LAC0201	RDC - Séjour Mur - D
Nom de l'opérateur	Date de prélèvement	Matériau
MARTIN Olivier	02/09/2021	Béton / Enduit / Plâtre - Peinture
Résultat amiante		
absence d'amiante

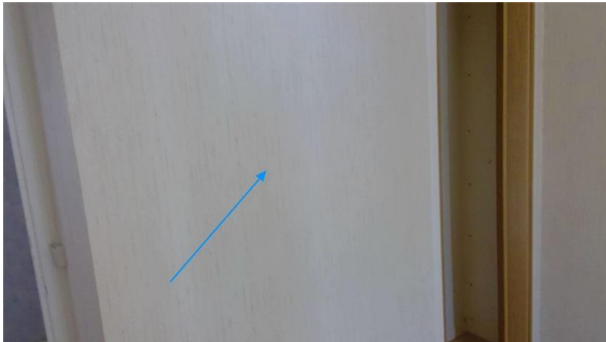
PRELEVEMENT : P009		
Emplacement

Nom du client	Numéro de dossier	Localisation
HABITAT 77 OPH DE SEINE DE MARNE	RAAT_34LAC0201	RDC - Séjour Cloisons - A, B
Nom de l'opérateur	Date de prélèvement	Matériau
MARTIN Olivier	02/09/2021	Enduit / Plâtre - Peinture
Résultat amiante		
absence d'amiante

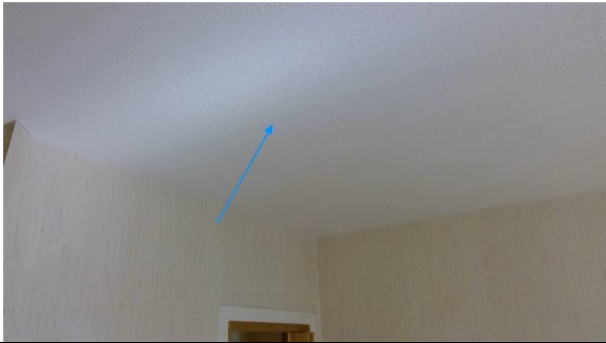
PRELEVEMENT : P010		
Emplacement

Nom du client	Numéro de dossier	Localisation
HABITAT 77 OPH DE SEINE DE MARNE	RAAT_34LAC0201	RDC - Séjour Plafond - Plafond
Nom de l'opérateur	Date de prélèvement	Matériau
MARTIN Olivier	02/09/2021	Enduit / Plâtre - Peinture
Résultat amiante		
absence d'amiante

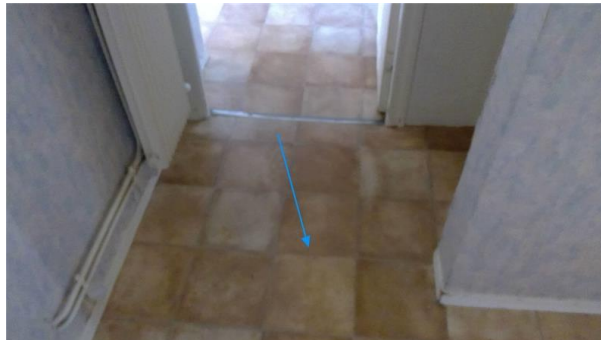
PRELEVEMENT : P011

Nom du client	Numéro de dossier	Localisation
HABITAT 77 OPH DE SEINE DE MARNE	RAAT_34LAC0201	RDC - Entrée Plancher - Sol
Nom de l'opérateur	Date de prélèvement	Matériau
MARTIN Olivier	02/09/2021	Ragréage / colle - Dalles de sol
Résultat amiante		
absence d'amiante

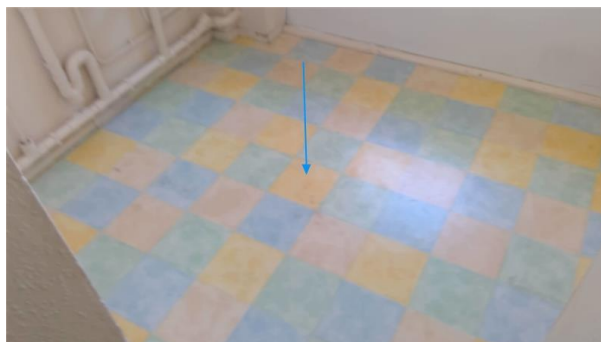
PRELEVEMENT : P012

Nom du client	Numéro de dossier	Localisation
HABITAT 77 OPH DE SEINE DE MARNE	RAAT_34LAC0201	RDC - Salle de Bains Plancher - Sol
Nom de l'opérateur	Date de prélèvement	Matériau
MARTIN Olivier	02/09/2021	Ragréage / colle - Linoleum
Résultat amiante		
absence d'amiante

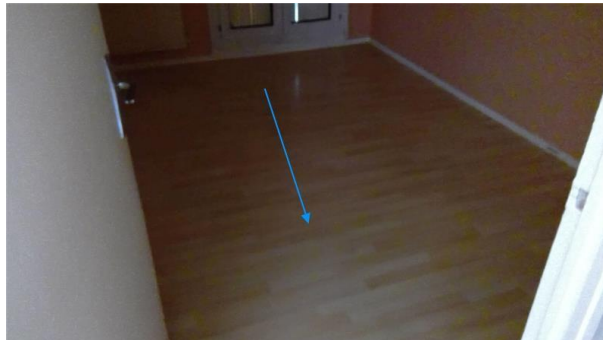
PRELEVEMENT : P013

Nom du client	Numéro de dossier	Localisation
HABITAT 77 OPH DE SEINE DE MARNE	RAAT_34LAC0201	RDC - Chambre n°1 Plancher - Sol
Nom de l'opérateur	Date de prélèvement	Matériau
MARTIN Olivier	02/09/2021	Ragréage / colle - Linoleum
Résultat amiante		
absence d'amiante
