**Rapport de mission de repérage des matériaux et produits contenant de l'amiante dans les immeubles bâtis avant réalisation de travaux**

Numéro de dossier : 34LAE0001  
Date du repérage : 08/09/2022

| Immeuble bâti visité | |
|---|---|
| Adresse | Rue : ..... <b>42 RUE DES FONTAINES (34LAE0001)</b><br>Bât., escalier, niveau, appartement n°, lot n°:<br><b>Bat. 42; Etage RDC; Porte 0001, Lot numéro 34LAE0001</b><br>Code postal, ville : . <b>77370 NANGIS</b> |

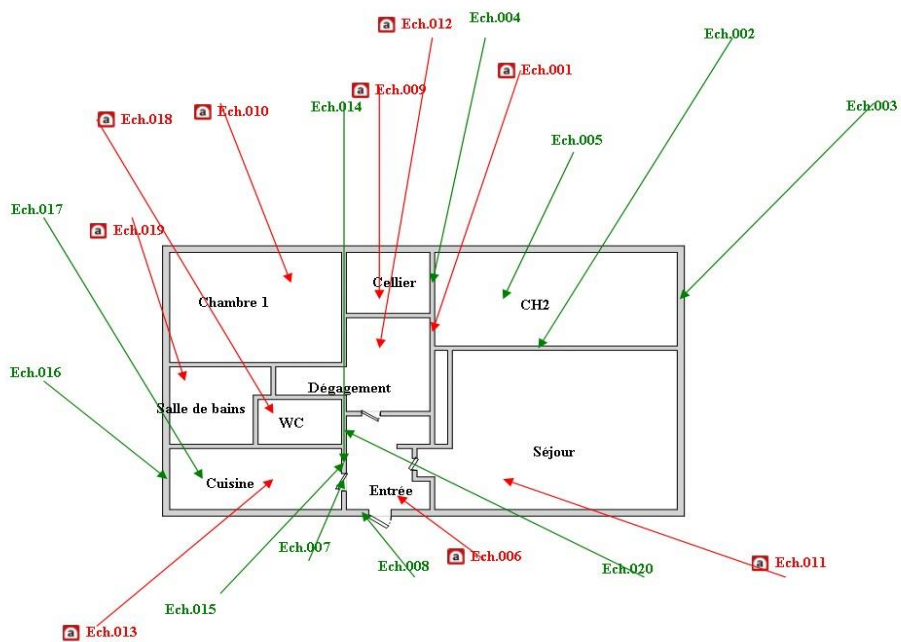
## 7.1 Schéma de repérage

SOL AMIANTÉ
