Rapport de mission de repérage des matériaux et produits contenant de l'amiante avant réalisation de travaux

Référence : RAAT_34LAH0102

Le 01/07/2021

Adresse : 42 rue RUE DES FONTAINES 77370 NANGIS

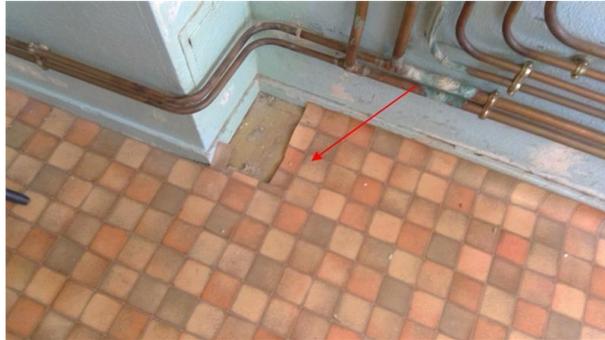
PRELEVEMENT : P001

Nom du client	Numéro de dossier	Localisation
HABITAT 77 OPH DE SEINE ET MARNE	RAAT_34LAH0102	1er - Cuisine Plancher - Sol
Nom de l'opérateur	Date de prélèvement	Matériau
MARTIN Olivier	01/07/2021	Ragréage / colle - Dalles de sol
Résultat amiante		
Présence d'amiante (Fibres d'amiante de type chrysotile)

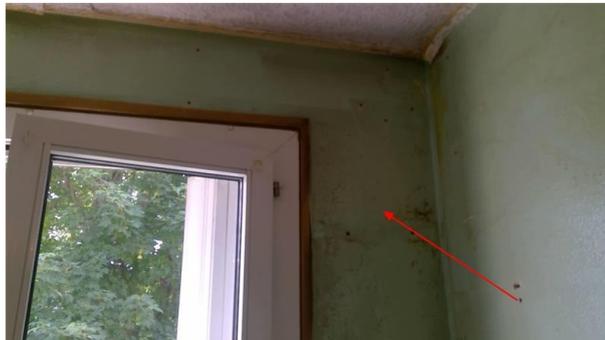
PRELEVEMENT : P002

Nom du client	Numéro de dossier	Localisation
HABITAT 77 OPH DE SEINE ET MARNE	RAAT_34LAH0102	1er - Cuisine Mur façade - C
Nom de l'opérateur	Date de prélèvement	Matériau
MARTIN Olivier	01/07/2021	Béton / Enduit / Plâtre - Tapisserie
Résultat amiante		
Présence d'amiante (Fibres d'amiante de type chrysotile)

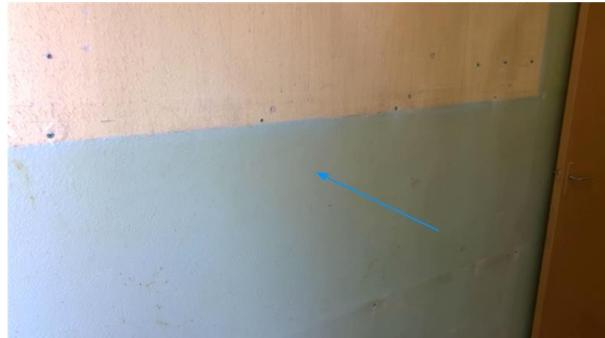
PRELEVEMENT : P003

Nom du client	Numéro de dossier	Localisation
HABITAT 77 OPH DE SEINE ET MARNE	RAAT_34LAH0102	1er - Cuisine Mur - D
Nom de l'opérateur	Date de prélèvement	Matériau
MARTIN Olivier	01/07/2021	Béton / Enduit / Plâtre - Tapisserie
Résultat amiante		
absence d'amiante

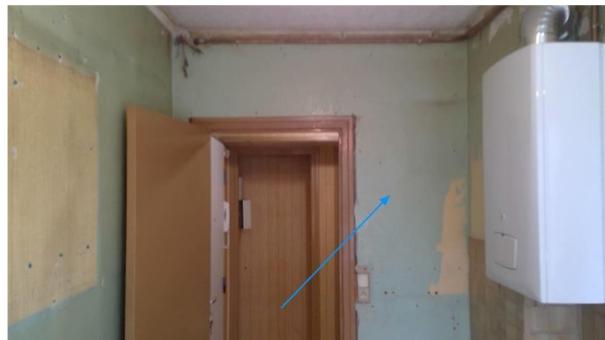
PRELEVEMENT : P004

Nom du client	Numéro de dossier	Localisation
HABITAT 77 OPH DE SEINE ET MARNE	RAAT_34LAH0102	1er - Cuisine Cloisons - A, B
Nom de l'opérateur	Date de prélèvement	Matériau
MARTIN Olivier	01/07/2021	Enduit / Plâtre - Tapisserie
Résultat amiante		
absence d'amiante

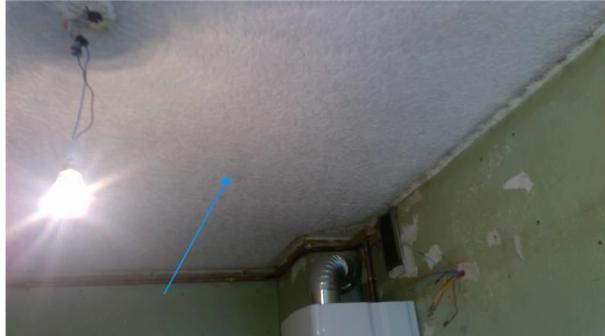
PRELEVEMENT : P005

Nom du client	Numéro de dossier	Localisation
HABITAT 77 OPH DE SEINE ET MARNE	RAAT_34LAH0102	1er - Cuisine Plafond - Plafond
Nom de l'opérateur	Date de prélèvement	Matériau
MARTIN Olivier	01/07/2021	Enduit / Plâtre - Peinture
Résultat amiante		
absence d'amiante

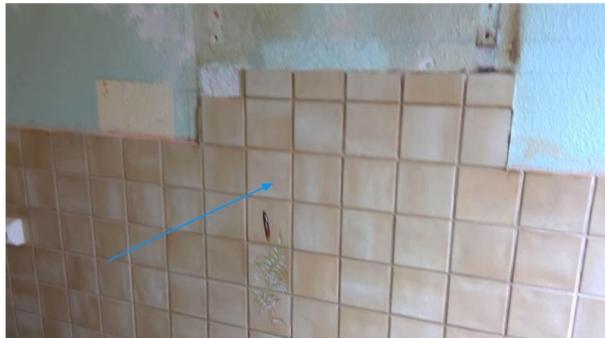
PRELEVEMENT : P006

Nom du client	Numéro de dossier	Localisation
HABITAT 77 OPH DE SEINE ET MARNE	RAAT_34LAH0102	1er - Cuisine Mur - BCD
Nom de l'opérateur	Date de prélèvement	Matériau
MARTIN Olivier	01/07/2021	Colle - Faïence
Résultat amiante		
absence d'amiante

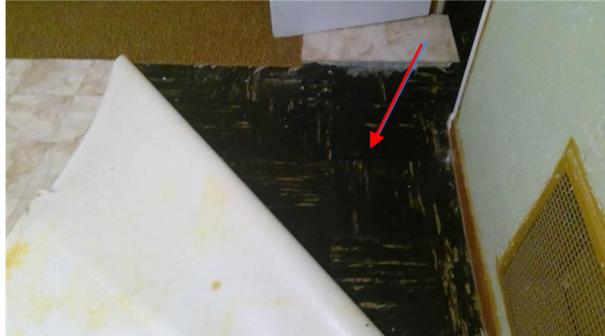
PRELEVEMENT : P007

Nom du client	Numéro de dossier	Localisation
HABITAT 77 OPH DE SEINE ET MARNE	RAAT_34LAH0102	1er - Séjour Plancher - Sol
Nom de l'opérateur	Date de prélèvement	Matériau
MARTIN Olivier	01/07/2021	Ragréage / colle - Dalles de sol
Résultat amiante		
Présence d'amiante (Fibres d'amiante de type chrysotile)

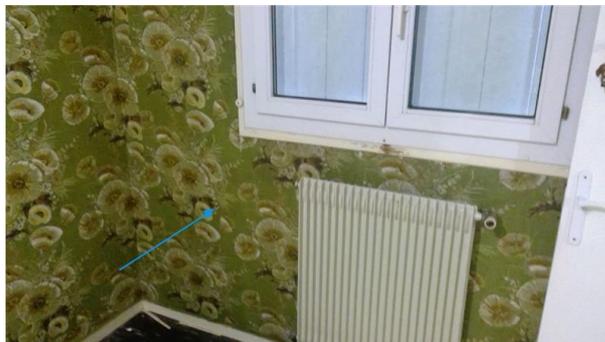
PRELEVEMENT : P008

Nom du client	Numéro de dossier	Localisation
HABITAT 77 OPH DE SEINE ET MARNE	RAAT_34LAH0102	1er - Chambre n°1 Mur façade - D
Nom de l'opérateur	Date de prélèvement	Matériau
MARTIN Olivier	01/07/2021	Béton / Enduit / Plâtre - Tapisserie
Résultat amiante		
absence d'amiante

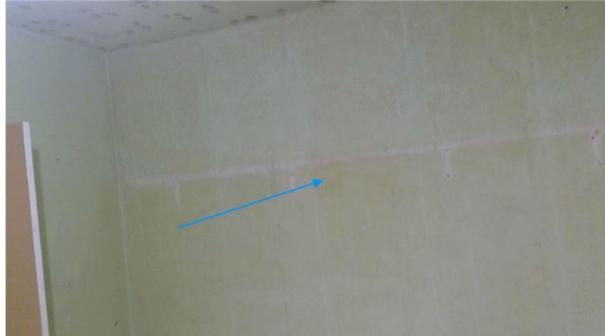
PRELEVEMENT : P009

Nom du client	Numéro de dossier	Localisation
HABITAT 77 OPH DE SEINE ET MARNE	RAAT_34LAH0102	1er - Séjour Mur - B
Nom de l'opérateur	Date de prélèvement	Matériau
MARTIN Olivier	01/07/2021	Béton / Enduit / Plâtre - Tapisserie
Résultat amiante		
absence d'amiante

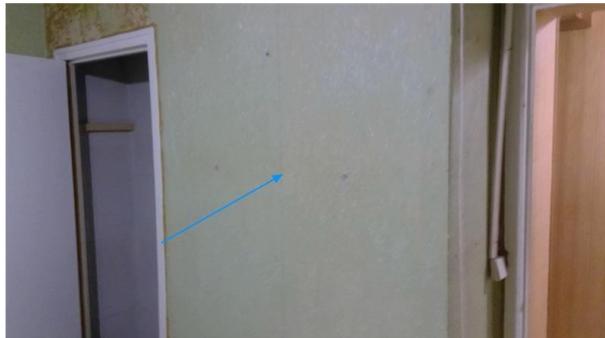
PRELEVEMENT : P010

Nom du client	Numéro de dossier	Localisation
HABITAT 77 OPH DE SEINE ET MARNE	RAAT_34LAH0102	1er - Séjour Cloisons - A, D
Nom de l'opérateur	Date de prélèvement	Matériau
MARTIN Olivier	01/07/2021	Enduit / Plâtre - Tapisserie
Résultat amiante		
absence d'amiante

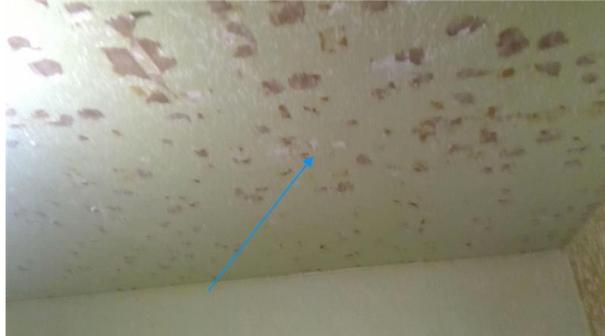
PRELEVEMENT : P011

Nom du client	Numéro de dossier	Localisation
HABITAT 77 OPH DE SEINE ET MARNE	RAAT_34LAH0102	1er - Séjour Plafond - Plafond
Nom de l'opérateur	Date de prélèvement	Matériau
MARTIN Olivier	01/07/2021	Colle - polystyrene
Résultat amiante		
absence d'amiante

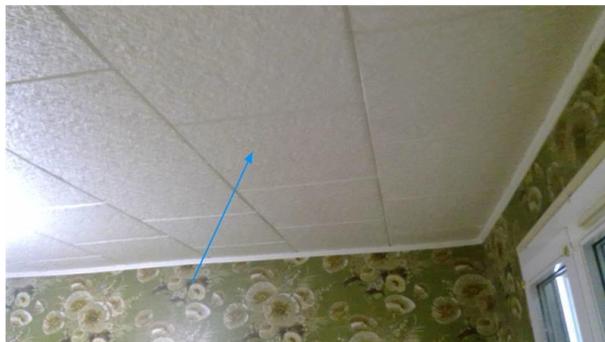
PRELEVEMENT : P012

Nom du client	Numéro de dossier	Localisation
HABITAT 77 OPH DE SEINE ET MARNE	RAAT_34LAH0102	1er - Chambre n°1 Plafond - Plafond
Nom de l'opérateur	Date de prélèvement	Matériau
MARTIN Olivier	01/07/2021	Colle - polystyrene
Résultat amiante		
absence d'amiante

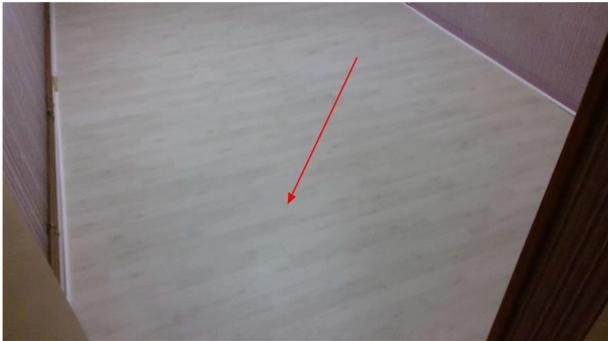
PRELEVEMENT : P013		
Emplacement

Nom du client	Numéro de dossier	Localisation
HABITAT 77 OPH DE SEINE ET MARNE	RAAT_34LAH0102	1er - Chambre n°2 Plancher - Sol
Nom de l'opérateur	Date de prélèvement	Matériau
MARTIN Olivier	01/07/2021	Ragréage / colle - Dalles de sol
Résultat amiante		
Présence d'amiante (Fibres d'amiante de type chrysotile)

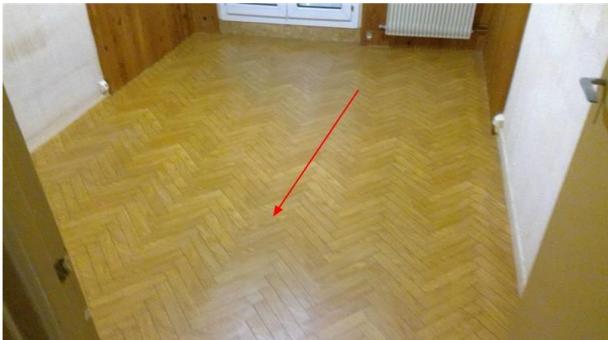
PRELEVEMENT : P014		
Emplacement

Nom du client	Numéro de dossier	Localisation
HABITAT 77 OPH DE SEINE ET MARNE	RAAT_34LAH0102	1er - Chambre n°3 Plancher - Sol
Nom de l'opérateur	Date de prélèvement	Matériau
MARTIN Olivier	01/07/2021	Ragréage / colle - Dalles de sol
Résultat amiante		
Présence d'amiante (Fibres d'amiante de type chrysotile)

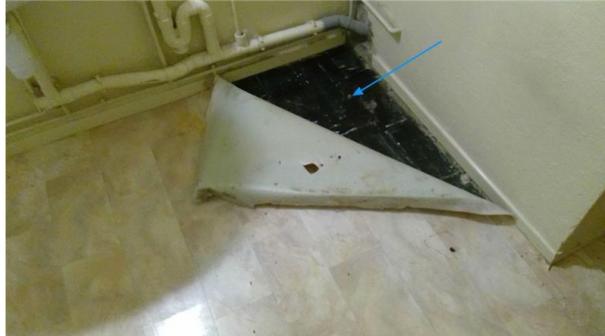
PRELEVEMENT : P015

Nom du client	Numéro de dossier	Localisation
HABITAT 77 OPH DE SEINE ET MARNE	RAAT_34LAH0102	1er - Salle de Bains Plancher - Sol
Nom de l'opérateur	Date de prélèvement	Matériau
MARTIN Olivier	01/07/2021	Ragréage / colle - Dalles de sol
Résultat amiante		
absence d'amiante

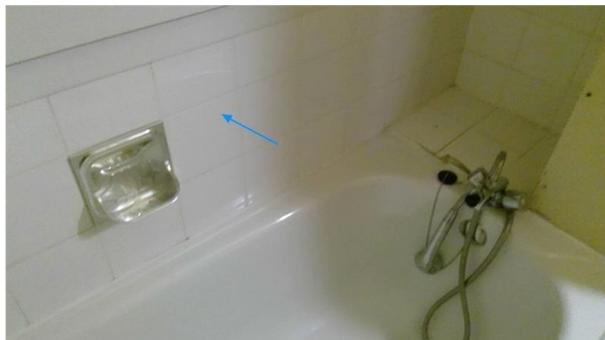
PRELEVEMENT : P016

Nom du client	Numéro de dossier	Localisation
HABITAT 77 OPH DE SEINE ET MARNE	RAAT_34LAH0102	1er - Salle de Bains Mur - BCD
Nom de l'opérateur	Date de prélèvement	Matériau
MARTIN Olivier	01/07/2021	Colle - Faïence
Résultat amiante		
absence d'amiante

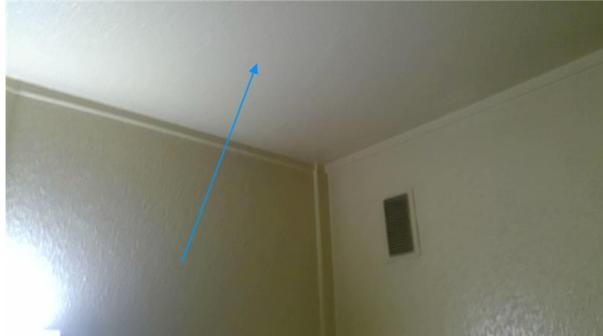
PRELEVEMENT : P017

Nom du client	Numéro de dossier	Localisation
HABITAT 77 OPH DE SEINE ET MARNE	RAAT_34LAH0102	1er - Salle de Bains Plafond - Plafond
Nom de l'opérateur	Date de prélèvement	Matériau
MARTIN Olivier	01/07/2021	Enduit / Plâtre - Peinture
Résultat amiante		
absence d'amiante
