Rapport de mission de repérage des matériaux et produits contenant de l'amiante avant réalisation de travaux

19 rue des pecheurs

77360 VAIRES SUR MARNE

RAPPORT N° :	35LAD0301	Laboratoire d'Analyses :	ITGA
Repérage réalisé le :	13/08/2018	Adresse laboratoire :	3 RUE ARMAND HERPIN LACROIX - CS 46537 35065 RENNES CEDEX
Accompagnateur :		Numéro d'accréditation :	1-5967
Par :	Mickaël JULIEN	Organisme d'assurance professionnelle :	AXA France
N° certificat :	CPDI 4129	Adresse assurance :	313 Terrasses de l'Arche 92727 NANTERRE CEDEX
Date d'obtention :	01/01/2017	N° de contrat d'assurance :	10063271004
Organisme certificateur	I.CERT Parc Edonia - Bâtiment G - Rue de la Terre Victoria - 35760 SAINT-GREGOIRE	Date de validité :	31/12/2018

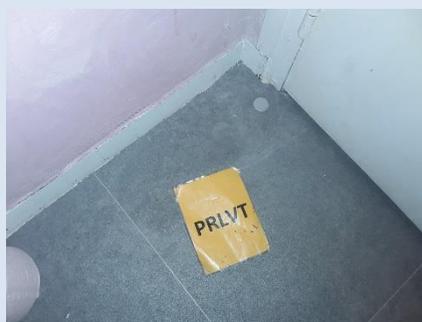
PRELEVEMENT : 35LAD0301P001			
NOM DU CLIENT	NUMERO DU DOSSIER		PIECE OU LOCAL
OPH77	35LAD0301 13/08/2018		WC
ELEMENT	DESCRIPTIF DU LABORATOIRE	DATE DE PRELEVEMENT	NOM DE L'OPERATEUR
Dalle de sol	Revêtement souple gris + colle grise avec poussières non séparable + matériau compact gris hétérogène non séparable + matériau beige en vrac + peinture en faible quantité non séparable + matériau compact beige	13/08/2018	JULIEN Mickaël
LOCALISATION		RESULTAT	
Sol		Amiante non détecté

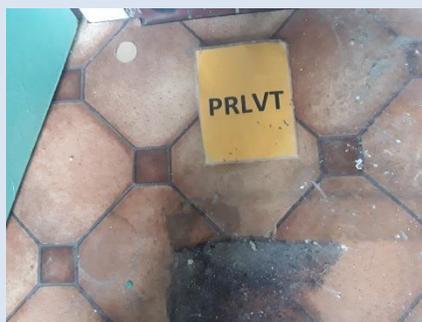
PRELEVEMENT : 35LAD0301P003			
NOM DU CLIENT	NUMERO DU DOSSIER	PIECE OU LOCAL	
OPH77	35LAD0301 13/08/2018	Cuisine	
ELEMENT	DESCRIPTIF DU LABORATOIRE	DATE DE PRELEVEMENT	NOM DE L'OPERATEUR
Revêtement souple	Revêtement souple marron + colle polymère jaune en faible quantité avec poussières non séparable + colle grise non séparable + matériau beige en vrac + matériau compact multicolore	13/08/2018	JULIEN Mickaël
LOCALISATION		RESULTAT	
Sol		Amiante non détecté

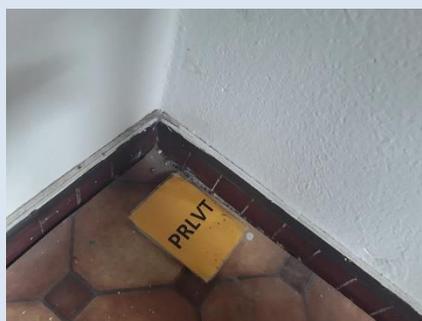
PRELEVEMENT : 35LAD0301P004			
NOM DU CLIENT	NUMERO DU DOSSIER	PIECE OU LOCAL	
OPH77	35LAD0301 13/08/2018	Cuisine	
ELEMENT	DESCRIPTIF DU LABORATOIRE	DATE DE PRELEVEMENT	NOM DE L'OPERATEUR
Enduit béton	Enduit plâtreux blanc en faible quantité en vrac + peintures multiples en faible quantité non séparable	13/08/2018	JULIEN Mickaël
LOCALISATION		RESULTAT	
Mur A		Amiante non détecté

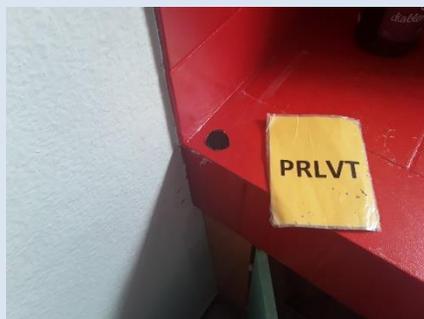
PRELEVEMENT : 35LAD0301P006			
NOM DU CLIENT	NUMERO DU DOSSIER		PIECE OU LOCAL
OPH77	35LAD0301 13/08/2018		Cuisine
ELEMENT	DESCRIPTIF DU LABORATOIRE	DATE DE PRELEVEMENT	NOM DE L'OPERATEUR
Colle faïence	Colle grise avec poussières non séparable + couche plâtreuse blanche en vrac + peintures multiples en faible quantité non séparable + carrelage	13/08/2018	JULIEN Mickaël
LOCALISATION		RESULTAT	
Paillasse		Amiante non détecté

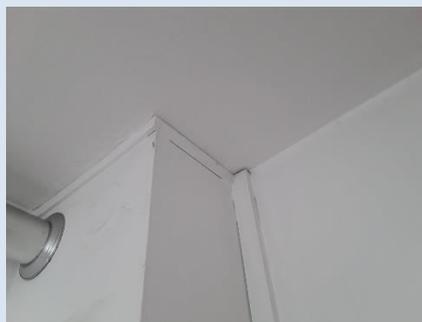
Cuisine		Enduit béton	Enduit plâtreux blanc en vrac + peinture non séparable	35LAD0301P007	Plafond	DEGRADATION PARTIELLE	Amiante non détecté	RESULTAT ANALYSE

PRELEVEMENT : 35LAD0301P007			
NOM DU CLIENT	NUMERO DU DOSSIER	PIECE OU LOCAL	
OPH77	35LAD0301 13/08/2018	Cuisine	
ELEMENT	DESCRIPTIF DU LABORATOIRE	DATE DE PRELEVEMENT	NOM DE L'OPERATEUR
Enduit béton	Enduit plâtreux blanc en vrac + peinture non séparable	13/08/2018	JULIEN Mickaël
LOCALISATION		RESULTAT	
Plafond		Amiante non détecté
