## Rapport de mission de repérage des matériaux et produits contenant de l'amiante avant réalisation de travaux

19 rue des pecheurs

RAPPORT N° :	35LAD0401	Laboratoire d'Analyses :	ITGA
Repérage réalisé le :	13/08/2018	Adresse laboratoire :	3 RUE ARMAND HERPIN LACROIX - CS 46537 35065 RENNES CEDEX
Accompagnateur :		Numéro d'accréditation :	1-5967
Par :	Mickaël JULIEN	Organisme d'assurance professionnelle :	AXA France
N° certificat :	CPDI 4129	Adresse assurance :	313 Terrasses de l'Arche 92727 NANTERRE CEDEX
Date d'obtention :	01/01/2017	N° de contrat d'assurance :	10063271004
Organisme certificateur	I.CERT Parc Edonia - Bâtiment G - Rue de la Terre Victoria - 35760 SAINT-GREGOIRE	Date de validité :	31/12/2018

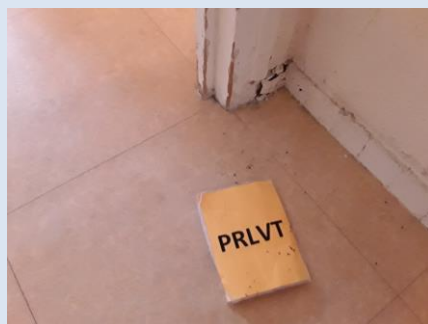
**PRELEVEMENT : 35LAD0401P003**

NOM DU CLIENT	NUMERO DU DOSSIER	PIECE OU LOCAL	
OPH77	35LAD0401 13/08/2018	Couloir	
ELEMENT	DESCRIPTIF DU LABORATOIRE	DATE DE PRELEVEMENT	NOM DE L'OPERATEUR
Enduit béton	Enduit plâtreux blanc en vrac non séparable + peinture non séparable	13/08/2018	JULIEN Mickaël
LOCALISATION		RESULTAT	
Mur B		Amiante non détecté

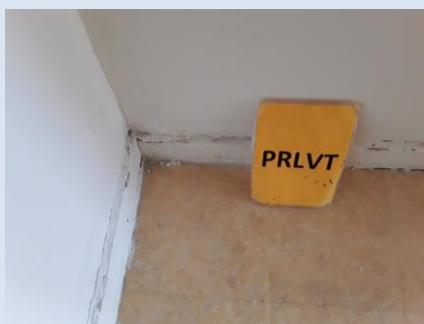
**PRELEVEMENT : 35LAD0401P004**

NOM DU CLIENT	NUMERO DU DOSSIER	PIECE OU LOCAL	
OPH77	35LAD0401 13/08/2018	Couloir	
ELEMENT	DESCRIPTIF DU LABORATOIRE	DATE DE PRELEVEMENT	NOM DE L'OPERATEUR
Enduit béton	Enduit plâtreux blanc en vrac non séparable + peinture non séparable	13/08/2018	JULIEN Mickaël
LOCALISATION		RESULTAT	
Plafond		Amiante non détecté

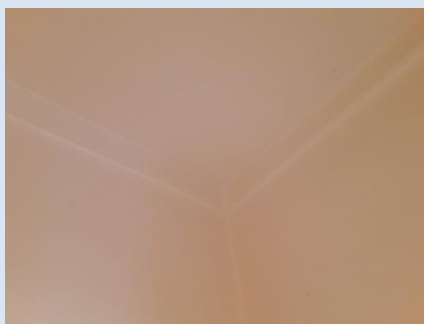
PIECE	ETAGE	ELEMENTS	DESCRIPTIF LABORATOIRE	Echantillon	REPERAGE	ETAT	RESULTAT
Couloir		Enduit	Enduit plâtreux blanc	35LAD0401P005	Mur C	DEGRADATION PARTIELLE	Fr1:Amiante détecté (Chrysotile)

PRELEVEMENT : 35LAD0401P005			
NOM DU CLIENT	NUMERO DU DOSSIER		PIECE OU LOCAL
OPH77	35LAD0401 13/08/2018		Couloir
ELEMENT	DESCRIPTIF DU LABORATOIRE	DATE DE PRELEVEMENT	NOM DE L'OPERATEUR
Enduit	Enduit plâtreux blanc	13/08/2018	JULIEN Mickaël
LOCALISATION		RESULTAT	
Mur C		Fr1:Amiante détecté (Chrysotile)

▶ Enduit plâtreux blanc	META	1	21/08/2018	Présence de fibres d'amiante / Chrysotile
▶ Peinture	META	1	21/08/2018	Amiante non détecté / -
Réf dossier client : 35LADO401-01 - 19 rue des pecheurs 77360 VAIRES SU Réf échantillon client : 35LADO401P006 / LOGEMENTS COLLECTIFS - - - / Cuisine Plafond Enduit béton				Réf échantillon ITGA : IT071808-29177 Description ITGA : Enduit plâtreux blanc en vrac / Peintures multiples
▶ Enduit plâtreux blanc en vrac non séparable + peintures multiples non séparable	META	1	20/08/2018	Amiante non détecté / -
Réf dossier client : 35LADO401-01 - 19 rue des pecheurs 77360 VAIRES SU Réf échantillon client : 35LADO401P007 / LOGEMENTS COLLECTIFS - - - / Cuisine Mur A Enduit béton				Réf échantillon ITGA : IT071808-29178 Description ITGA : Enduit plâtreux blanc en vrac / Peintures multiples
▶ Enduit plâtreux blanc en vrac + peintures multiples non séparable	META	1	21/08/2018	Amiante non détecté / -

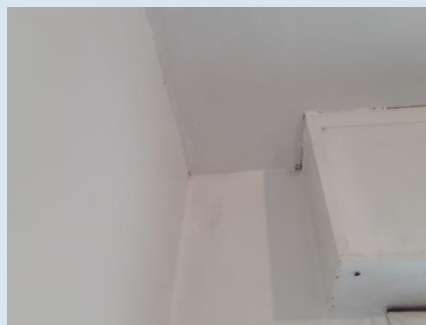
PRELEVEMENT : 35LAD0401P007			
NOM DU CLIENT	NUMERO DU DOSSIER		PIECE OU LOCAL
OPH77	35LAD0401 13/08/2018		Cuisine
ELEMENT	DESCRIPTIF DU LABORATOIRE	DATE DE PRELEVEMENT	NOM DE L'OPERATEUR
Enduit béton	Enduit plâtreux blanc en vrac + peintures multiples non séparable	13/08/2018	JULIEN Mickaël
LOCALISATION		RESULTAT	
Mur A		Amiante non détecté

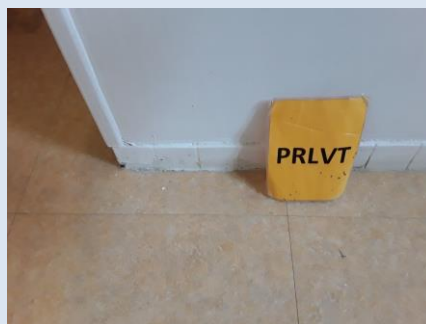
PRELEVEMENT : 35LAD0401P008			
NOM DU CLIENT	NUMERO DU DOSSIER		PIECE OU LOCAL
OPH77	35LAD0401 13/08/2018		Cuisine
ELEMENT	DESCRIPTIF DU LABORATOIRE	DATE DE PRELEVEMENT	NOM DE L'OPERATEUR
Enduit	Enduit plâtreux blanc en vrac non séparable + peinture non séparable + papier non séparable	13/08/2018	JULIEN Mickaël
LOCALISATION		RESULTAT	
Mur D		Amiante non détecté

Réf dossier client : 35LADO401-01 - 19 rue des pecheurs 77360 VAIRES SU Réf échantillon client : 35LADO401P008 / LOGEMENTS COLLECTIFS - - - / Cuisine Mur D Enduit				Réf échantillon ITGA : IT071808-29179 Description ITGA : Enduit plâtreux blanc en vrac / Peinture / Papier
▶ Enduit plâtreux blanc en vrac non séparable + peinture non séparable + papier non séparable	META	2	21/08/2018	Amiante non détecté / -
