## Rapport de mission de repérage des matériaux et produits contenant de l'amiante avant réalisation de travaux

35 rue des pecheurs appt 301

77360 vaires sur marne

RAPPORT N° :	OPH77 35LAL0301	Date d'émission du rapport :	27/06/2017
Le repérage a été réalisé le :	15/06/2017	Accompagnateur :	
Par :	Tristan BRUNOT	Laboratoire d'Analyses :	ITGA
N° certificat de qualification :	CPDI 3541	Adresse laboratoire :	3 RUE ARMAND HERPIN LACROIX - CS 46537 35065 RENNES CEDEX
Date d'obtention :	06/08/2015	Numéro d'accréditation :	1-5967
Le présent rapport est établi par une personne dont les compétences sont certifiées par :	I.CERT Parc Edonia - Bâtiment G - Rue de la Terre Victoria - 35760 SAINT-GREGOIRE	Organisme d'assurance professionnelle :	ALLIANZ
		Adresse assurance :	Direction Opérations Entreprises 5C Esplanade Charles de Gaulle 33081 BORDEAUX CEDEX
		N° de contrat d'assurance :	55897385
		Date de validité :	31/12/2017

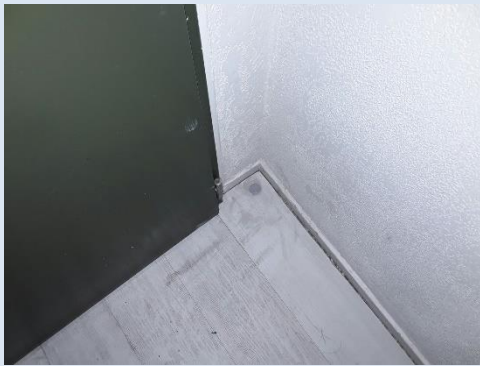
PRELEVEMENT : 35LAL0301P01		
NOM DU CLIENT	NUMERO DU DOSSIER	PIECE OU LOCAL
OPH77	35LAL0301 15/06/2017	Entrée
MATERIAU	DATE DE PRELEVEMENT	NOM DE L'OPERATEUR
Colle polymère jaune avec poussières non séparable + dalle dure cassante beige	15/06/2017	BRUNIoT Tristan
LOCALISATION		RESULTAT
Sols		Fr2:Amiante non détecté
EMPLACEMENT

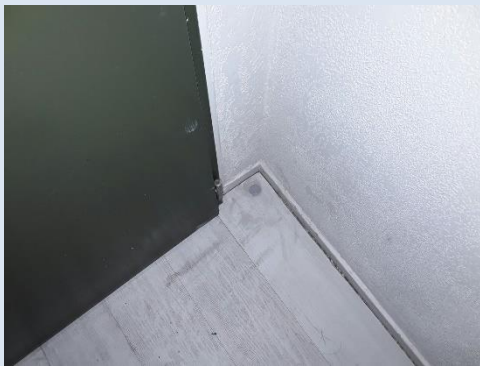
PRELEVEMENT : 35LAL0301P01		
NOM DU CLIENT	NUMERO DU DOSSIER	PIECE OU LOCAL
OPH77	35LAL0301 15/06/2017	Entrée
MATERIAU	DATE DE PRELEVEMENT	NOM DE L'OPERATEUR
Revêtement cassant beige	15/06/2017	BRUNIoT Tristan
LOCALISATION		RESULTAT
Sols		Fr1:Amiante non détecté
EMPLACEMENT

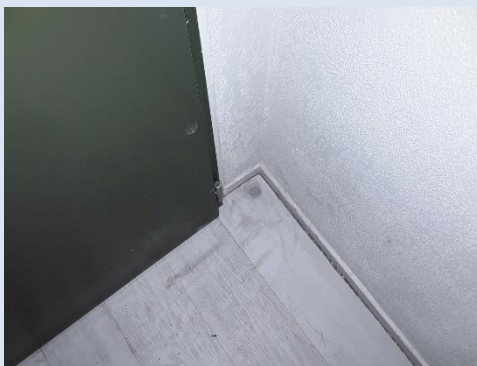
PIECE	ETAGE	ELEMENTS PRELEVES	N° Echantillon	REPERAGE	ETAT	RESULTAT
Entrée		Colle bitumineuse noire non séparable + ragréage gris en faible quantité non séparable	35LAL0301P01	Sols	BON ETAT	Fr3:Amiante détecté (Chrysotile)

PRELEVEMENT : 35LAL0301P01		
NOM DU CLIENT	NUMERO DU DOSSIER	PIECE OU LOCAL
OPH77	35LAL0301 15/06/2017	Entrée
MATERIAU	DATE DE PRELEVEMENT	NOM DE L'OPERATEUR
Colle bitumineuse noire non séparable + ragréage gris en faible quantité non séparable	15/06/2017	BRUNOT Tristan
LOCALISATION		RESULTAT
Sols		Fr3:Amiante détecté (Chrysotile)

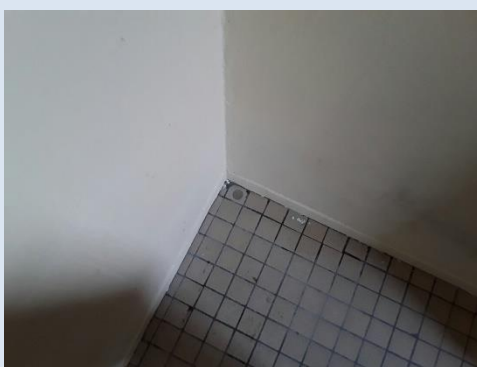
PRELEVEMENT : 35LAL0301P02		
NOM DU CLIENT	NUMERO DU DOSSIER	PIECE OU LOCAL
OPH77	35LAL0301 15/06/2017	Cuisine
MATERIAU	DATE DE PRELEVEMENT	NOM DE L'OPERATEUR
Colle grise non séparable + matériau beige hétérogène + carrelage	15/06/2017	BRUNOT Tristan
LOCALISATION		RESULTAT
Sols		Amiante non détecté

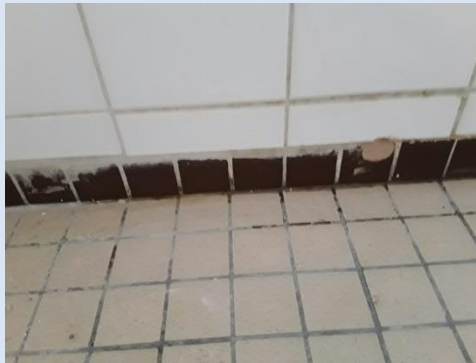
PRELEVEMENT : 35LAL0301P03		
NOM DU CLIENT	NUMERO DU DOSSIER	PIECE OU LOCAL
OPH77	35LAL0301 15/06/2017	Cuisine
MATERIAU	DATE DE PRELEVEMENT	NOM DE L'OPERATEUR
Colle grise non séparable + matériau compact beige hétérogène + carrelage	15/06/2017	BRUNOT Tristan
LOCALISATION		RESULTAT
Mur D		Amiante non détecté

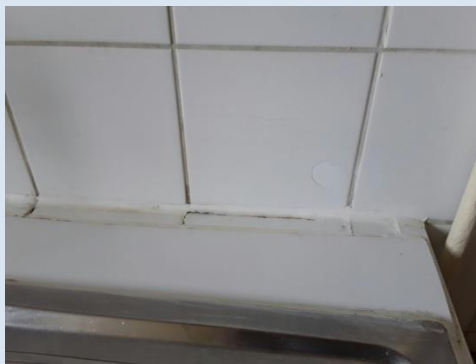
PRELEVEMENT : 35LAL0301P04		
NOM DU CLIENT	NUMERO DU DOSSIER	PIECE OU LOCAL
OPH77	35LAL0301 15/06/2017	Cuisine
MATERIAU	DATE DE PRELEVEMENT	NOM DE L'OPERATEUR
Colle beige non séparable + matériau compact gris hétérogène + carrelage	15/06/2017	BRUNOT Tristan
LOCALISATION		RESULTAT
Mur C		Amiante non détecté

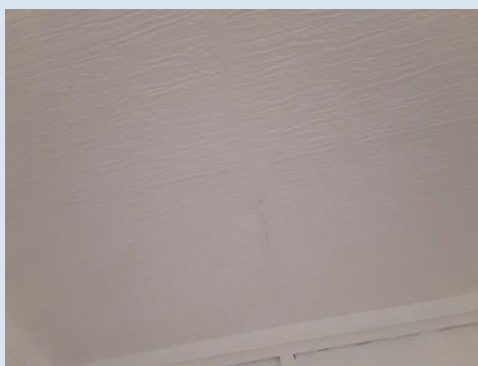
PRELEVEMENT : 35LAL0301P05		
NOM DU CLIENT	NUMERO DU DOSSIER	PIECE OU LOCAL
OPH77	35LAL0301 15/06/2017	Entrée
MATERIAU	DATE DE PRELEVEMENT	NOM DE L'OPERATEUR
Polystyrène expansé (billes) + peinture non séparable	15/06/2017	BRUNOT Tristan
LOCALISATION	RESULTAT	
Plafonds	Amiante non détecté

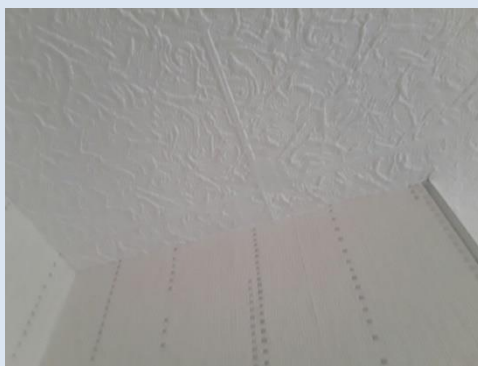
PRELEVEMENT : 35LAL0301P06		
NOM DU CLIENT	NUMERO DU DOSSIER	PIECE OU LOCAL
OPH77	35LAL0301 15/06/2017	Séjour
MATERIAU	DATE DE PRELEVEMENT	NOM DE L'OPERATEUR
Polystyrène expansé (billes) + peinture non séparable	15/06/2017	BRUNOT Tristan
LOCALISATION	RESULTAT	
Plafonds	Amiante non détecté

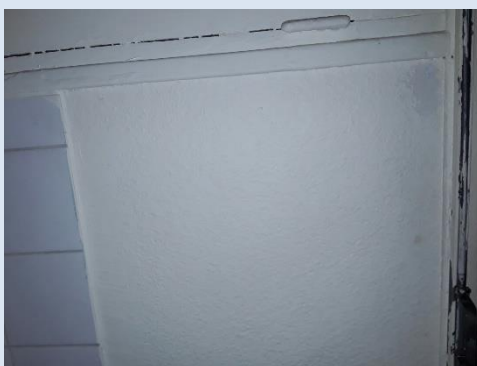
PRELEVEMENT : 35LAL0301P07		
NOM DU CLIENT	NUMERO DU DOSSIER	PIECE OU LOCAL
OPH77	35LAL0301 15/06/2017	Salle de bains
MATERIAU	DATE DE PRELEVEMENT	NOM DE L'OPERATEUR
Enduit plâtreux blanc en faible quantité en vrac non séparable + peintures multiples en vrac non séparable	15/06/2017	BRUNOT Tristan
LOCALISATION		RESULTAT
Mur D		Amiante non détecté

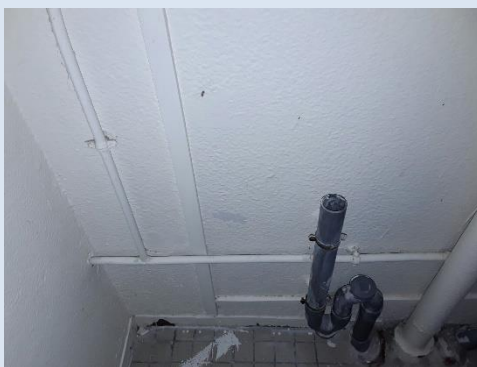
PRELEVEMENT : 35LAL0301P08		
NOM DU CLIENT	NUMERO DU DOSSIER	PIECE OU LOCAL
OPH77	35LAL0301 15/06/2017	Salle de bains
MATERIAU	DATE DE PRELEVEMENT	NOM DE L'OPERATEUR
Enduit plâtreux blanc en vrac non séparable + peintures multiples en vrac non séparable	15/06/2017	BRUNOT Tristan
LOCALISATION		RESULTAT
Mur C		Amiante non détecté

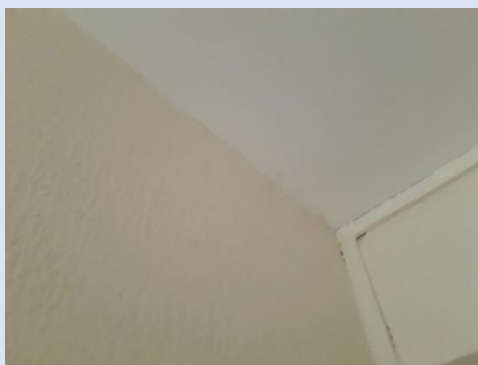
PRELEVEMENT : 35LAL0301P10		
NOM DU CLIENT	NUMERO DU DOSSIER	PIECE OU LOCAL
OPH77	35LAL0301 15/06/2017	Chambre 2
MATERIAU	DATE DE PRELEVEMENT	NOM DE L'OPERATEUR
Enduit plâtreux blanc en vrac + peintures multiples en vrac non séparable	15/06/2017	BRUNOT Tristan
LOCALISATION	RESULTAT	
Mur A	Amiante non détecté

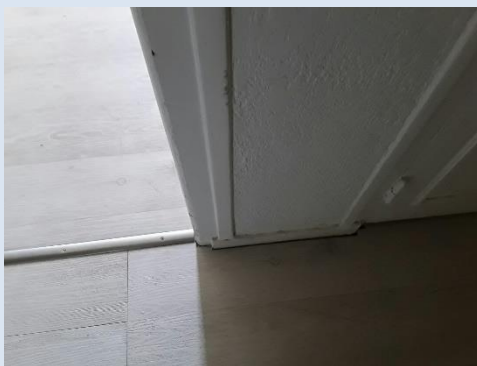
PRELEVEMENT : 35LAL0301P11		
NOM DU CLIENT	NUMERO DU DOSSIER	PIECE OU LOCAL
OPH77	35LAL0301 15/06/2017	Dégagement
MATERIAU	DATE DE PRELEVEMENT	NOM DE L'OPERATEUR
Enduit plâtreux blanc en vrac non séparable + peintures multiples en vrac non séparable	15/06/2017	BRUNOT Tristan
LOCALISATION	RESULTAT	
Mur A	Amiante non détecté

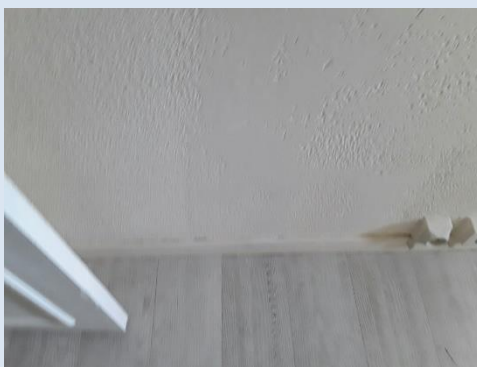
PRELEVEMENT : 35LAL0301P12		
NOM DU CLIENT	NUMERO DU DOSSIER	PIECE OU LOCAL
OPH77	35LAL0301 15/06/2017	Chambre 2
MATERIAU	DATE DE PRELEVEMENT	NOM DE L'OPERATEUR
Enduit plâtreux blanc en faible quantité en vrac non séparable + peintures multiples en vrac non séparable	15/06/2017	BRUNOT Tristan
LOCALISATION	RESULTAT	
Plafonds	Amiante non détecté
