Rapport de mission de repérage des matériaux et produits contenant de l'amiante avant réalisation de travaux

13 RUE DES PECHEURS LGT 1

77360 VAIRES SUR MARNE

RAPPORT N° :	35LAA0001	Laboratoire d'Analyses :	ITGA
Repérage réalisé le :	22/11/2017	Adresse laboratoire :	3 RUE ARMAND HERPIN LACROIX - CS 46537 35065 RENNES CEDEX
Accompagnateur :		Numéro d'accréditation :	1-5967
Par :	Mickaël JULIEN	Organisme d'assurance professionnelle :	ALLIANZ
N° certificat :	CPDI 4129	Adresse assurance :	Direction Opérations Entreprises 5C Esplanade Charles de Gaulle 33081 BORDEAUX CEDEX
Date d'obtention :	01/01/2017	N° de contrat d'assurance :	55897385
Organisme certificateur	I.CERT Parc Edonia - Bâtiment G - Rue de la Terre Victoria - 35760 SAINT-GREGOIRE	Date de validité :	31/12/2017

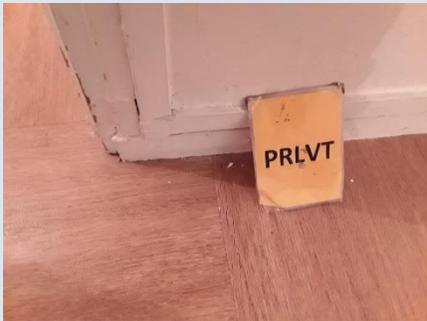
PRELEVEMENT : 35LAA0001P001			
NOM DU CLIENT	NUMERO DU DOSSIER		PIECE OU LOCAL
OPH77	35LAA0001 22/11/2017		Chambre 2
ELEMENT	DESCRIPTIF DU LABORATOIRE	DATE DE PRELEVEMENT	NOM DE L'OPERATEUR
Enduit	Enduit plâtreux blanc en vrac + peinture non séparable	22/11/2017	JULIEN Mickaël
LOCALISATION		RESULTAT	
Mur D		Amiante non détecté	
EMPLACEMENT

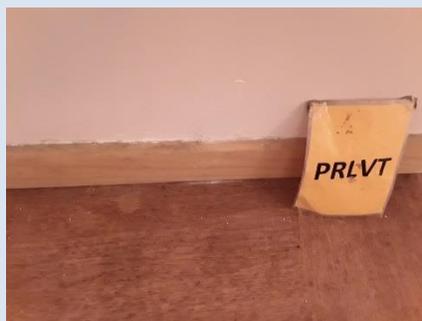
PRELEVEMENT : 35LAA0001P002			
NOM DU CLIENT	NUMERO DU DOSSIER	PIECE OU LOCAL	
OPH77	35LAA0001 22/11/2017	Chambre 1	
ELEMENT	DESCRIPTIF DU LABORATOIRE	DATE DE PRELEVEMENT	NOM DE L'OPERATEUR
Enduit / Calicot	Enduit plâtreux blanc en vrac + peinture non séparable + papier non séparable + carton non séparable	22/11/2017	JULIEN Mickaël
LOCALISATION		RESULTAT	
Mur C		Amiante non détecté

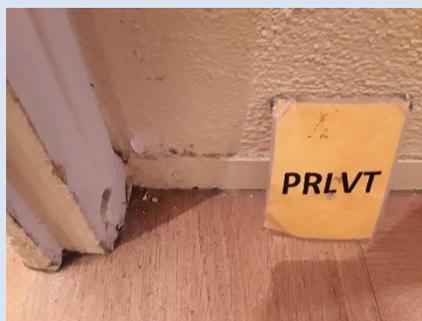
PRELEVEMENT : 35LAA0001P003			
NOM DU CLIENT	NUMERO DU DOSSIER	PIECE OU LOCAL	
OPH77	35LAA0001 22/11/2017	Salle de bains	
ELEMENT	DESCRIPTIF DU LABORATOIRE	DATE DE PRELEVEMENT	NOM DE L'OPERATEUR
Enduit	Enduit plâtreux blanc en vrac + peintures multiples non séparable + matériau gris en vrac non séparable	22/11/2017	JULIEN Mickaël
LOCALISATION		RESULTAT	
Mur A		Amiante non détecté

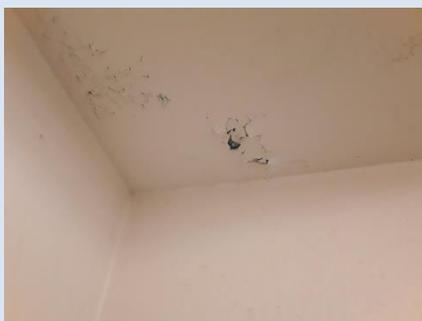
PRELEVEMENT : 35LAA0001P004			
NOM DU CLIENT	NUMERO DU DOSSIER	PIECE OU LOCAL	
OPH77	35LAA0001 22/11/2017	Salle de bains	
ELEMENT	DESCRIPTIF DU LABORATOIRE	DATE DE PRELEVEMENT	NOM DE L'OPERATEUR
Enduit béton	Enduit plâtreux blanc en vrac + peintures multiples non séparable	22/11/2017	JULIEN Mickaël
LOCALISATION		RESULTAT	
Plafond		Amiante non détecté

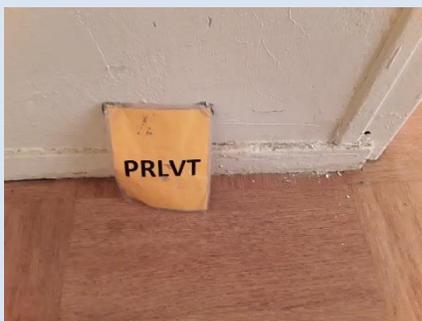
PRELEVEMENT : 35LAA0001P005			
NOM DU CLIENT	NUMERO DU DOSSIER	PIECE OU LOCAL	
OPH77	35LAA0001 22/11/2017	Entrée	
ELEMENT	DESCRIPTIF DU LABORATOIRE	DATE DE PRELEVEMENT	NOM DE L'OPERATEUR
Enduit	Enduit plâtreux blanc en vrac + peinture non séparable	22/11/2017	JULIEN Mickaël
LOCALISATION		RESULTAT	
Mur B		Amiante non détecté

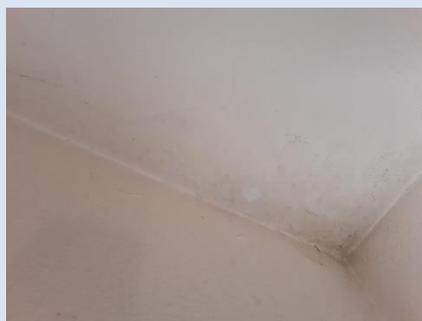
PRELEVEMENT : 35LAA0001P006			
NOM DU CLIENT	NUMERO DU DOSSIER	PIECE OU LOCAL	
OPH77	35LAA0001 22/11/2017	Séjour	
ELEMENT	DESCRIPTIF DU LABORATOIRE	DATE DE PRELEVEMENT	NOM DE L'OPERATEUR
Enduit béton	Enduit plâtreux blanc en vrac + peinture non séparable	22/11/2017	JULIEN Mickaël
LOCALISATION		RESULTAT	
Plafond		Amiante non détecté

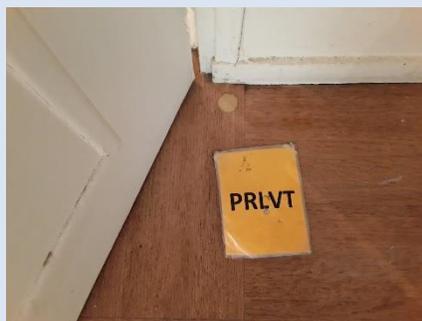
PIECE	ELEMENTS	DESCRIPTIF LABORATOIRE	Echantillon	REPERAGE	ETAT	RESULTAT
Séjour	Dalle de sol	Colle bitumineuse noire + colle polymère jaune non séparable + ragréage gris non séparable + sous couche de ragréage blanche non séparable	35LAA0001P007	Sol	DEGRADATION PARTIELLE	Fr2:Amiante détecté (Chrysotile)

PRELEVEMENT : 35LAA0001P007			
NOM DU CLIENT	NUMERO DU DOSSIER	PIECE OU LOCAL	
OPH77	35LAA0001 22/11/2017	Séjour	
ELEMENT	DESCRIPTIF DU LABORATOIRE	DATE DE PRELEVEMENT	NOM DE L'OPERATEUR
Dalle de sol	Revêtement souple beige + matériau compact gris	22/11/2017	JULIEN Mickaël
LOCALISATION		RESULTAT	
Sol		Fr1:Amiante non détecté

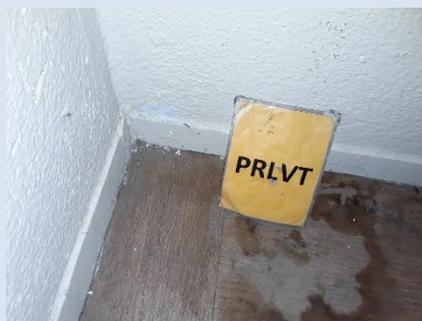
PRELEVEMENT : 35LAA0001P008			
NOM DU CLIENT	NUMERO DU DOSSIER	PIECE OU LOCAL	
OPH77	35LAA0001 22/11/2017	Cuisine	
ELEMENT	DESCRIPTIF DU LABORATOIRE	DATE DE PRELEVEMENT	NOM DE L'OPERATEUR
Enduit béton	Enduit plâtreux blanc en vrac + peinture non séparable	22/11/2017	JULIEN Mickaël
LOCALISATION		RESULTAT	
Mur A		Amiante non détecté

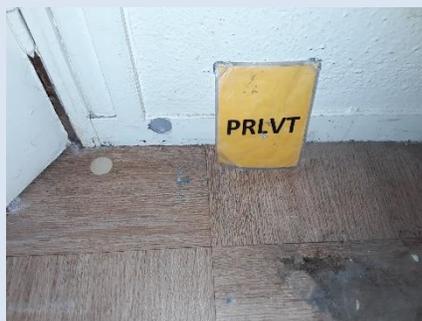
PRELEVEMENT : 35LAA0001P009			
NOM DU CLIENT	NUMERO DU DOSSIER	PIECE OU LOCAL	
OPH77	35LAA0001 22/11/2017	Cuisine	
ELEMENT	DESCRIPTIF DU LABORATOIRE	DATE DE PRELEVEMENT	NOM DE L'OPERATEUR
Plinthes	Colle grise + matériau gris hétérogène non séparable + peinture + carrelage	22/11/2017	JULIEN Mickaël
LOCALISATION		RESULTAT	
Mur F		Amiante non détecté

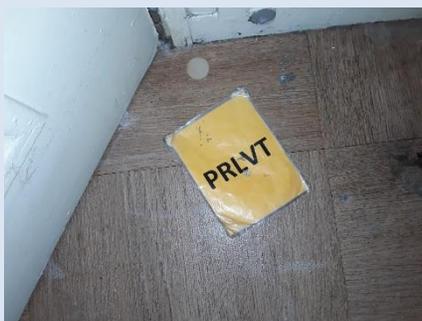
PRELEVEMENT : 35LAA0001P010			
NOM DU CLIENT	NUMERO DU DOSSIER	PIECE OU LOCAL	
OPH77	35LAA0001 22/11/2017	Cuisine	
ELEMENT	DESCRIPTIF DU LABORATOIRE	DATE DE PRELEVEMENT	NOM DE L'OPERATEUR
Dalle de sol	Revêtement souple gris + colle polymère jaune non séparable + ragréage rose + peinture non séparable + carrelage + colle grise	22/11/2017	JULIEN Mickaël
LOCALISATION		RESULTAT	
Sol		Amiante non détecté

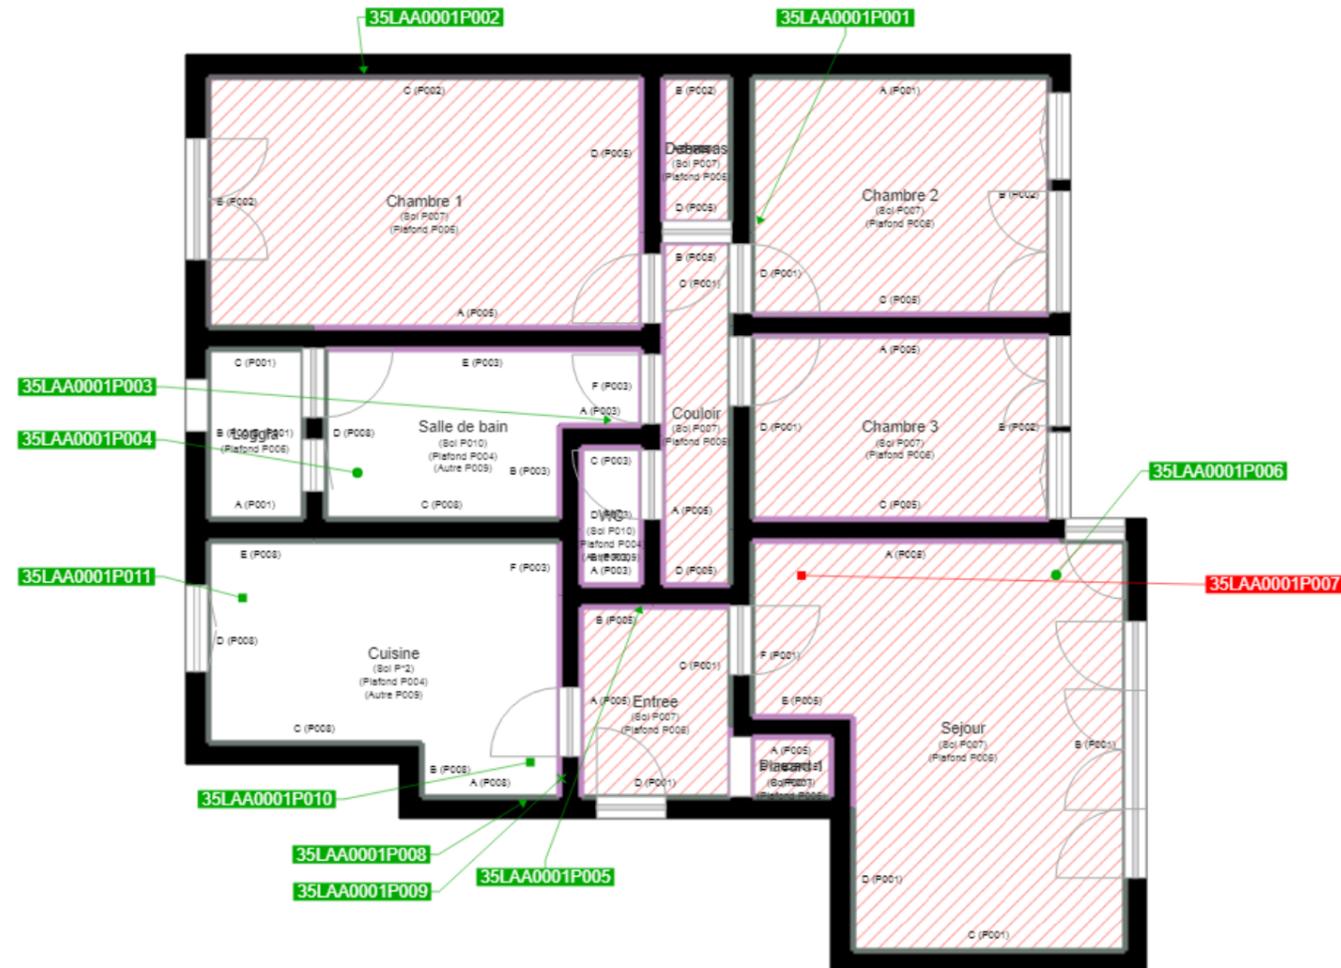
- Prélèvements de sol amiantés
- Prélèvements de sol non amiantés
- Prélèvements de plafonds amiantés
- Prélèvements de plafonds non amiantés
- Prélèvements de murs amiantés
- Prélèvements de murs non amiantés
- Autres types de prélèvements amiantés
- Autres types de prélèvements non amiantés
