Rapport de mission de repérage des matériaux et produits contenant de l'amiante avant réalisation de travaux

15 RUE DES PECHEURS

77360 VAIRES SUR MARNE

RAPPORT N° :	35LAB0201	Laboratoire d'Analyses :	ITGA
Repérage réalisé le :	12/11/2018	Adresse laboratoire :	3 RUE ARMAND HERPIN LACROIX - CS 46537 35065 RENNES CEDEX
Accompagnateur :		Numéro d'accréditation :	1-5967
Par :	Guillaume ROGEZ	Organisme d'assurance professionnelle :	AXA France
N° certificat :	8073002	Adresse assurance :	313 Terrasses de l'Arche 92727 NANTERRE CEDEX
Date d'obtention :	09/10/2017	N° de contrat d'assurance :	10063271004
Organisme certificateur	BUREAU VERITAS 60 Avenue du General de Gaulle - Immeuble Le Guillaumet - 92046 PARIS LA DEFENSE	Date de validité :	31/12/2018

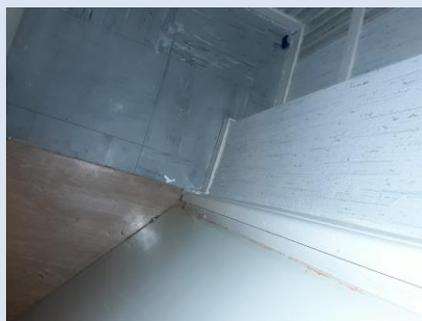
PRELEVEMENT : 35LAB0201P006			
NOM DU CLIENT	NUMERO DU DOSSIER	PIECE OU LOCAL	
OPH77	35LAB0201 12/11/2018	Placard	
ELEMENT	DESCRIPTIF DU LABORATOIRE	DATE DE PRELEVEMENT	NOM DE L'OPERATEUR
Dalle de sol	Dalle dure cassante grise	12/11/2018	ROGEZ Guillaume
LOCALISATION		RESULTAT	
Sol		Amiante détecté (Chrysotile)

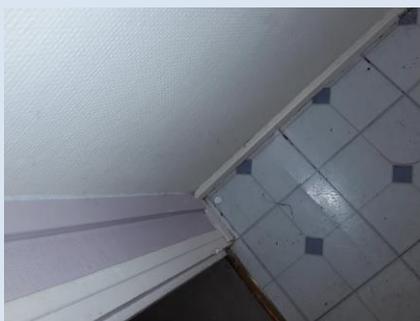
PRELEVEMENT : 35LAB0201P007			
NOM DU CLIENT	NUMERO DU DOSSIER		PIECE OU LOCAL
OPH77	35LAB0201 12/11/2018		Séjour
ELEMENT	DESCRIPTIF DU LABORATOIRE	DATE DE PRELEVEMENT	NOM DE L'OPERATEUR
Dalle de sol	Revêtement cassant blanc non séparable + colle polymère incolore non séparable + peinture non séparable + dalle dure cassante bleue	12/11/2018	ROGEZ Guillaume
LOCALISATION		RESULTAT	
Sol		Fr1:Amiante détecté (Chrysotile)

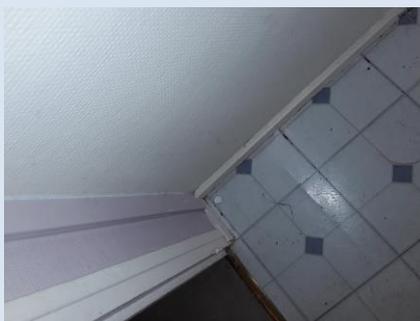
PRELEVEMENT : 35LAB0201P007			
NOM DU CLIENT	NUMERO DU DOSSIER		PIECE OU LOCAL
OPH77	35LAB0201 12/11/2018		Séjour
ELEMENT	DESCRIPTIF DU LABORATOIRE	DATE DE PRELEVEMENT	NOM DE L'OPERATEUR
Dalle de sol	Colle bitumineuse noire	12/11/2018	ROGEZ Guillaume
LOCALISATION		RESULTAT	
Sol		Fr2:Amiante détecté (Chrysotile)
