Rapport de mission de repérage des matériaux et produits contenant de l'amiante avant réalisation de travaux

Norme NF X 46-020 V .2017

17 RUE DES PECHEURS

77360 VAIRES SUR MARNE

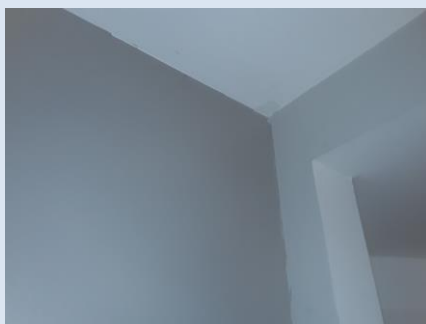
PRELEVEMENT : 35LAC0002P002			
NOM DU CLIENT	NUMERO DU DOSSIER	PIECE OU LOCAL	
HABITAT 77-OPH DE SEINE ET MARNE	35LAC0002 07/11/2019	Chambre (RC)	
ELEMENT	DESCRIPTIF DU LABORATOIRE	DATE DE PRELEVEMENT	NOM DE L'OPERATEUR
Enduit / Calicot	Peintures multiples non séparable + enduit plâtreux beige non séparable + papier non séparable + carton non séparable + matériau plâtreux blanc non séparable	07/11/2019	IZABACHENE Lyes
LOCALISATION		RESULTAT	
Plafond		Amiante non détecté

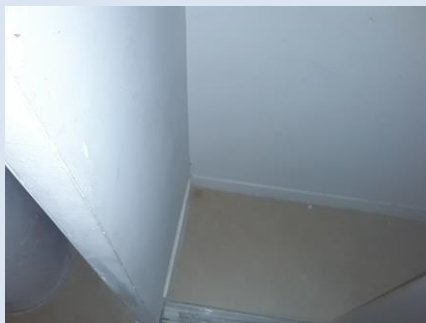
PRELEVEMENT : 35LAC0002P003			
NOM DU CLIENT	NUMERO DU DOSSIER	PIECE OU LOCAL	
HABITAT 77-OPH DE SEINE ET MARNE	35LAC0002 07/11/2019	Placard (RC)	
ELEMENT	DESCRIPTIF DU LABORATOIRE	DATE DE PRELEVEMENT	NOM DE L'OPERATEUR
Revêtement souple	Revêtement souple marron	07/11/2019	IZABACHENE Lyes
LOCALISATION		RESULTAT	
Sol		Fr1:Amiante non détecté

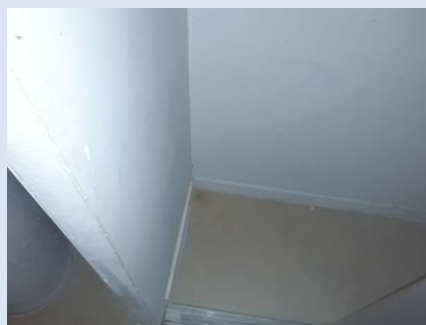
PRELEVEMENT : 35LAC0002P003			
NOM DU CLIENT	NUMERO DU DOSSIER	PIECE OU LOCAL	
HABITAT 77-OPH DE SEINE ET MARNE	35LAC0002 07/11/2019	Placard (RC)	
ELEMENT	DESCRIPTIF DU LABORATOIRE	DATE DE PRELEVEMENT	NOM DE L'OPERATEUR
Revêtement souple	Colle polymère jaune non séparable + revêtement souple beige	07/11/2019	IZABACHENE Lyes
LOCALISATION		RESULTAT	
Sol		Fr2:Amiante non détecté

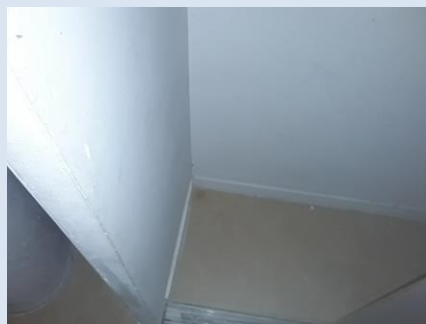
PRELEVEMENT : 35LAC0002P003			
NOM DU CLIENT	NUMERO DU DOSSIER	PIECE OU LOCAL	
HABITAT 77-OPH DE SEINE ET MARNE	35LAC0002 07/11/2019	Placard (RC)	
ELEMENT	DESCRIPTIF DU LABORATOIRE	DATE DE PRELEVEMENT	NOM DE L'OPERATEUR
Revêtement souple	Colle polymère jaune non séparable + ragréage gris	07/11/2019	IZABACHENE Lyes
LOCALISATION		RESULTAT	
Sol		Fr3:Amiante non détecté

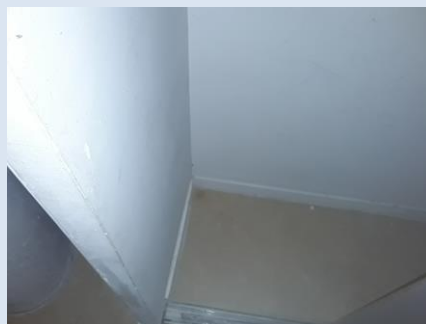
PRELEVEMENT : 35LAC0002P003			
NOM DU CLIENT	NUMERO DU DOSSIER	PIECE OU LOCAL	
HABITAT 77-OPH DE SEINE ET MARNE	35LAC0002 07/11/2019	Placard (RC)	
ELEMENT	DESCRIPTIF DU LABORATOIRE	DATE DE PRELEVEMENT	NOM DE L'OPERATEUR
Revêtement souple	Matériau compact gris hétérogène	07/11/2019	IZABACHENE Lyes
LOCALISATION		RESULTAT	
Sol		Fr4:Amiante non détecté

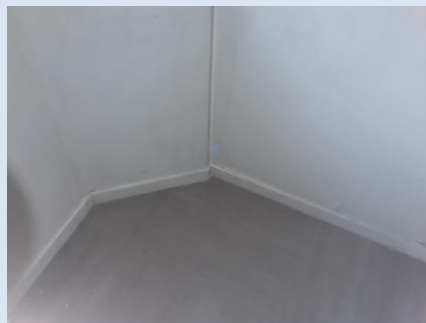
PRELEVEMENT : 35LAC0002P004			
NOM DU CLIENT	NUMERO DU DOSSIER	PIECE OU LOCAL	
HABITAT 77-OPH DE SEINE ET MARNE	35LAC0002 07/11/2019	Cuisine (RC)	
ELEMENT	DESCRIPTIF DU LABORATOIRE	DATE DE PRELEVEMENT	NOM DE L'OPERATEUR
Enduit / Calicot	Peintures multiples non séparable + enduit plâtreux beige non séparable + papier non séparable + carton non séparable + matériau plâtreux blanc non séparable	07/11/2019	IZABACHENE Lyes
LOCALISATION		RESULTAT	
Mur F		Amiante non détecté

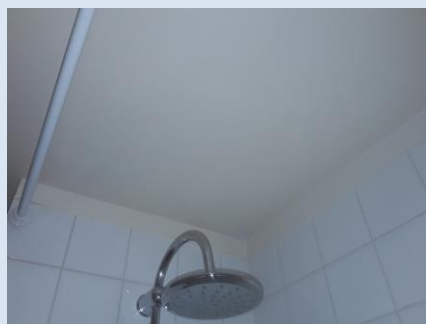
PRELEVEMENT : 35LAC0002P005			
NOM DU CLIENT	NUMERO DU DOSSIER	PIECE OU LOCAL	
HABITAT 77-OPH DE SEINE ET MARNE	35LAC0002 07/11/2019	Salle de bains (RC)	
ELEMENT	DESCRIPTIF DU LABORATOIRE	DATE DE PRELEVEMENT	NOM DE L'OPERATEUR
Enduit / Calicot	Peintures multiples non séparable + enduit plâtreux beige non séparable + papier non séparable + carton non séparable + matériau plâtreux blanc non séparable	07/11/2019	IZABACHENE Lyes
LOCALISATION		RESULTAT	
Plafond		Amiante non détecté

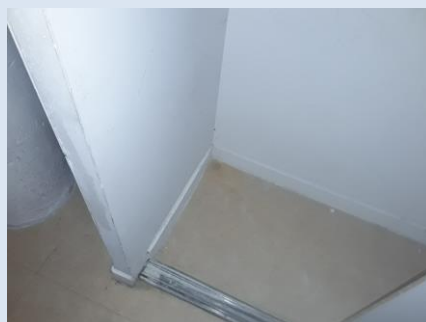
PRELEVEMENT : 35LAC0002P006			
NOM DU CLIENT	NUMERO DU DOSSIER	PIECE OU LOCAL	
HABITAT 77-OPH DE SEINE ET MARNE	35LAC0002 07/11/2019	Cuisine (RC)	
ELEMENT	DESCRIPTIF DU LABORATOIRE	DATE DE PRELEVEMENT	NOM DE L'OPERATEUR
Revêtement souple	Revêtement souple marron	07/11/2019	IZABACHENE Lyes
LOCALISATION		RESULTAT	
Sol		Fr1:Amiante non détecté

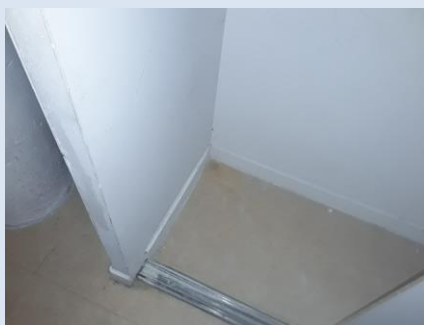
PRELEVEMENT : 35LAC0002P006			
NOM DU CLIENT	NUMERO DU DOSSIER	PIECE OU LOCAL	
HABITAT 77-OPH DE SEINE ET MARNE	35LAC0002 07/11/2019	Cuisine (RC)	
ELEMENT	DESCRIPTIF DU LABORATOIRE	DATE DE PRELEVEMENT	NOM DE L'OPERATEUR
Revêtement souple	Colle polymère jaune non séparable + revêtement souple beige	07/11/2019	IZABACHENE Lyes
LOCALISATION		RESULTAT	
Sol		Fr2:Amiante non détecté

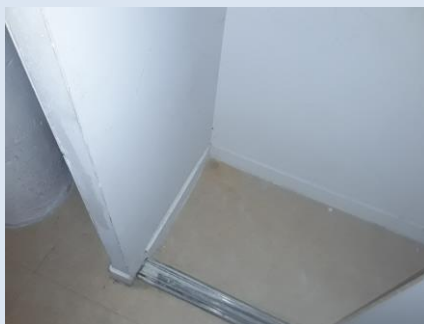
PRELEVEMENT : 35LAC0002P006			
NOM DU CLIENT	NUMERO DU DOSSIER	PIECE OU LOCAL	
HABITAT 77-OPH DE SEINE ET MARNE	35LAC0002 07/11/2019	Cuisine (RC)	
ELEMENT	DESCRIPTIF DU LABORATOIRE	DATE DE PRELEVEMENT	NOM DE L'OPERATEUR
Revêtement souple	Colle polymère jaune non séparable + ragréage gris	07/11/2019	IZABACHENE Lyes
LOCALISATION		RESULTAT	
Sol		Fr3:Amiante non détecté

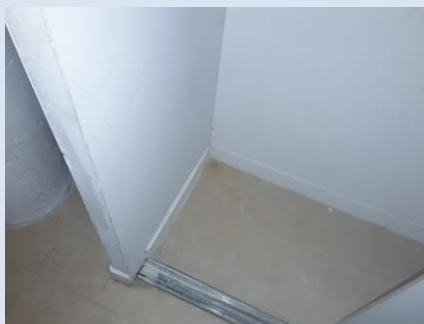
PRELEVEMENT : 35LAC0002P006			
NOM DU CLIENT	NUMERO DU DOSSIER	PIECE OU LOCAL	
HABITAT 77-OPH DE SEINE ET MARNE	35LAC0002 07/11/2019	Cuisine (RC)	
ELEMENT	DESCRIPTIF DU LABORATOIRE	DATE DE PRELEVEMENT	NOM DE L'OPERATEUR
Revêtement souple	Matériau compact gris hétérogène	07/11/2019	IZABACHENE Lyes
LOCALISATION		RESULTAT	
Sol		Fr4:Amiante non détecté

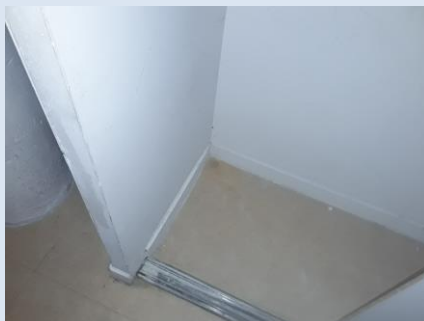
PRELEVEMENT : 35LAC0002P006			
NOM DU CLIENT	NUMERO DU DOSSIER	PIECE OU LOCAL	
HABITAT 77-OPH DE SEINE ET MARNE	35LAC0002 07/11/2019	Cuisine (RC)	
ELEMENT	DESCRIPTIF DU LABORATOIRE	DATE DE PRELEVEMENT	NOM DE L'OPERATEUR
Revêtement souple	Colle polymère jaune non séparable + revêtement souple blanc	07/11/2019	IZABACHENE Lyes
LOCALISATION		RESULTAT	
Sol		Fr5:Amiante non détecté

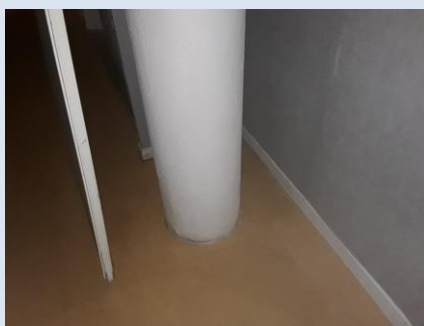
PRELEVEMENT : 35LAC0002P007			
NOM DU CLIENT	NUMERO DU DOSSIER	PIECE OU LOCAL	
HABITAT 77-OPH DE SEINE ET MARNE	35LAC0002 07/11/2019	Entrée (RC)	
ELEMENT	DESCRIPTIF DU LABORATOIRE	DATE DE PRELEVEMENT	NOM DE L'OPERATEUR
Enduit / Peinture béton	Peintures multiples non séparable + enduit plâtreux blanc non séparable + matériau gris non séparable	07/11/2019	IZABACHENE Lyes
LOCALISATION		RESULTAT	
Poteau		Amiante non détecté
